# Besiktningsprotokoll

| Fastighetsbeteckning:<br>Föränge 14:1 | |
| Fastighetsadress:<br>Föränge Norvägen 53 | |

| Besiktningsdatum:<br>2025-09-29 | Protokollnummer:<br>69291705 |

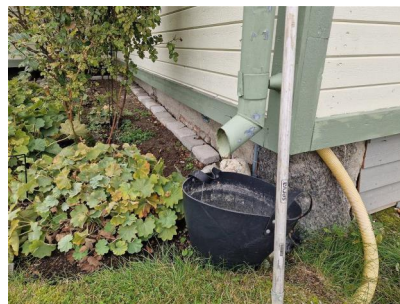
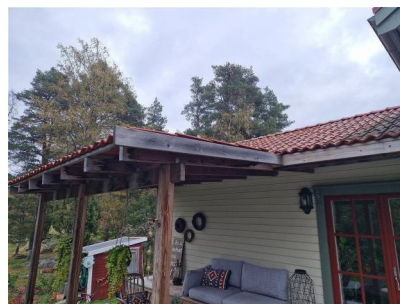
### Utvändigt / Hängrännor / Stuprör

Stuprör avslutas nära husliv.

Stuprör som avslutas intill husliv (ovan mark) kan medföra en ökad fuktbelastning på grundmur/sockel med fuktrelaterade skador som följd.

Hängrännor saknas på altansidan.

När hängrännor saknas utsätts fasad och grund för ökad fuktbelastning, vilket i sin tur kan leda till fuktskador i bakomliggande konstruktioner.

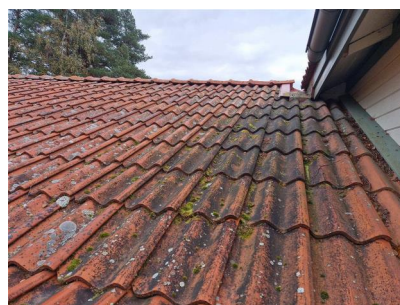
### Utvändigt / Tak

Mosspåväxt finns på takpannor.

Mossa som växer på taket kan leda till att taktäckningen har ett minskat motstånd mot vatteninträngning. Detta i sin tur kan leda till fuktskador på träläkt och takkonstruktionen vilket kan resultera i mikrobiella skador (angrepp av mikroorganismer).

För att öka livslängden på taket rekommenderas att mossan tas bort från takpannorna.

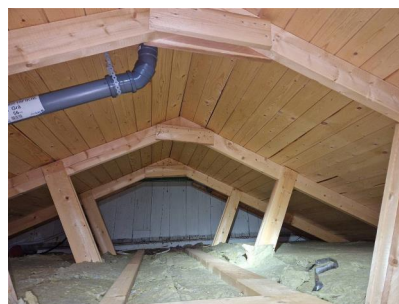
### Utvändigt / Vind ovanför tillbyggnad

Vid kontroll av vinden uppmättes fuktvärden under kritisk fuktnivå för mikrobiell tillväxt och en normal lukt upplevdes. Fuktkvoten i underlagstak/takbjälkar uppmättes till 8 %.

Gränsvärden för mikrobiell tillväxt.

Det finns risk för mikrobiell tillväxt om den relativa fuktigheten (RF) i den omgivande luften är över 75 %. I furuvirke motsvarar det en fuktkvot (FK) på 17 %.

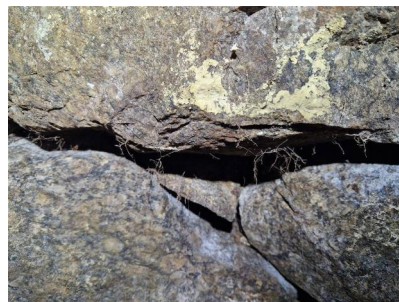
### Utvändigt / Jordkällare

Mikrobiell påväxt ( mycel ) noteras i utrymmet.  
Om förutsättningarna ändras kan detta bli aktivt och börja växa igen.

Håll klimatet i jordkällaren så torr som möjligt.  
Se till att ventilationen/ frånluften fungerar som den ska.  
Skrapa bort gammal påväxt.

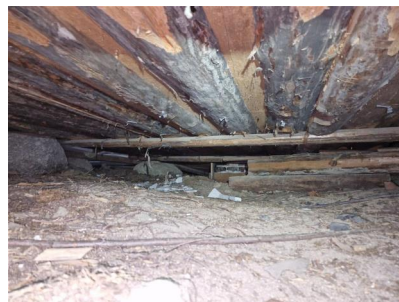
### Utvändigt / Krypgrund/ Plintgrund

Vid kontroll av konstruktionen i krypgrund uppmättes fuktvärden under kritisk fuktnivå för mikrobiell tillväxt och normal lukt upplevdes.

Golvbjälklaget ovan den uteluftsventilerade krypgrunden riskerar att drabbas av fuktskador på grund av naturlig fuktpåverkan. Detta kan i sin tur leda till mikrobiella skador (angrepp av mikroorganismer) som kan leda till att mikrobiell lukt sprids till boendemiljön. Fuktkvoten uppmättes till 16 %.

En hel del organiskt material finns i utrymmet.

När man har organiskt material i en fuktig miljö finns en ökad risk för mikrobiell tillväxt (angrepp av mikroorganismer). Detta kan i sin tur leda till att mikrobiell lukt sprids till boendemiljön.

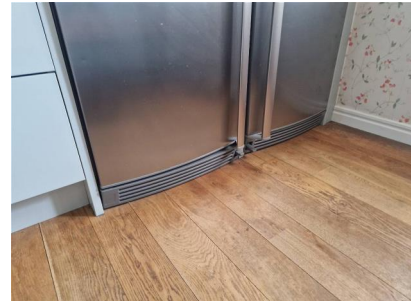
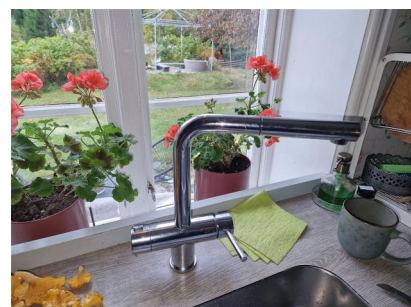
### Entréplan / Kök

Fuktskydd saknas under vitvaror.

Utan fuktskydd är det svårt att upptäcka läckage från rörledningar.

Köksblandaren saknar vridstopp.  
(utloppspipen går att vrida ut över bänkskivan).

Detta kan leda till att vatten rinner ut till omkringliggande konstruktioner med fuktskador som följd.

För att upptäcka eventuella läckage, installera ett fuktskydd.

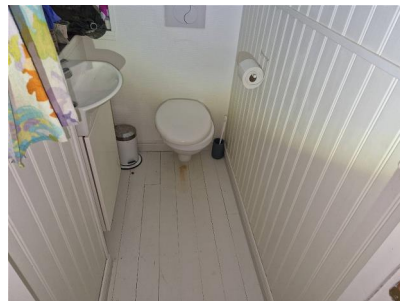
### Övre plan / Toalett

Golvet i utrymmet är inte fuktsäkrat mot väggar och tröskel.

Avsaknaden tätskikt på golvet ökar risken att vatten tränger in i angränsande konstruktioner och rum vilket i sin tur kan leda till fuktrelaterade skador.
