**Fastighetsuppgifter**

Gruvan 1

Lingonvägen 38

| Uppdragsnummer | C17028 |

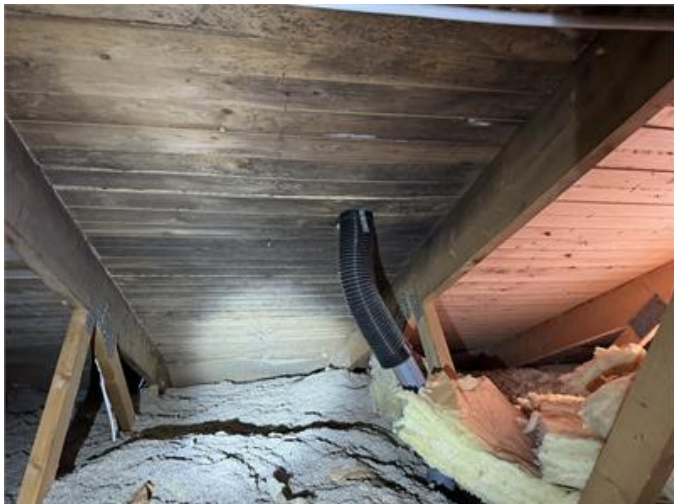
| Besiktningsresultat | | | | | |
|---|---|---|---|---|---|
| Vind | | X | | | -Mikrobiell påväxt förekommer på underlagstakets undersida, se kommentar/riskanalys.<br>-Fuktrelaterade missfärgningar förekommer mot delar av underlagstaket och det kan inte uteslutas att detta är pågående. Bör regelbundet kontrolleras för ev förändringar alt att kontakta fackman för vidare kontroll. |

Mikrobiell påväxt förekommer på yttertakets insida lokalt. Det kan ej bedömas om detta är ett pågående problem eller av äldre ursprung. Yttertakets insida bör därför kontrolleras regelbundet, se även info på protokollets näst sista sida, pos. 3.

Bild visar mikrobiell påväxt mot underlagstaket lokalt.

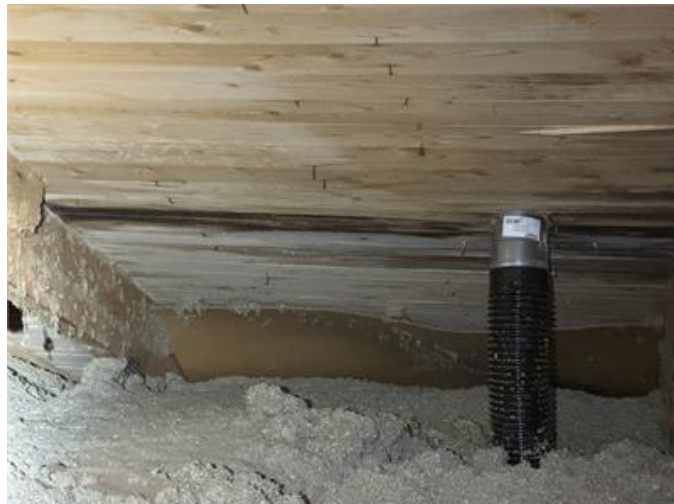
Fuktelaterade missfärgningar mot underlagstaket, ej nåbar för fuktmätning.

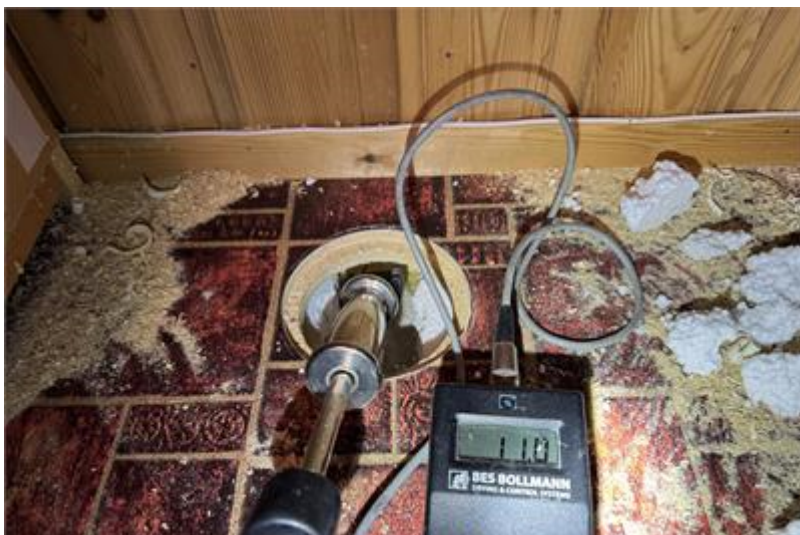
## Bilaga 1 för kontroll av valda konstruktioner

| Konstruktionsdel | Uppreglade golv |

Ett provhål togs upp i det uppreglade golvet och fuktvärden under kritisk nivå för mikrobiell tillväxt uppmättes. FK uppmättes till ca 11%. RF uppmättes till ca 63%.

Ingen avvikande lukt upplevdes via borrhålet.

Det kritiska gränsvärdet för mikrobiell tillväxt brukar anges till ca 15-17% fuktkvot (FK) eller ca 70-75% i relativ luftfuktighet (RF).

Notera att stickprovsmässig undersökning är utförd samt att mätvärden normalt sett kan variera över årstiderna. För att säkert fastställa konstruktionens kondition och fuktstatus måste en mer omfattande undersökning utföras.

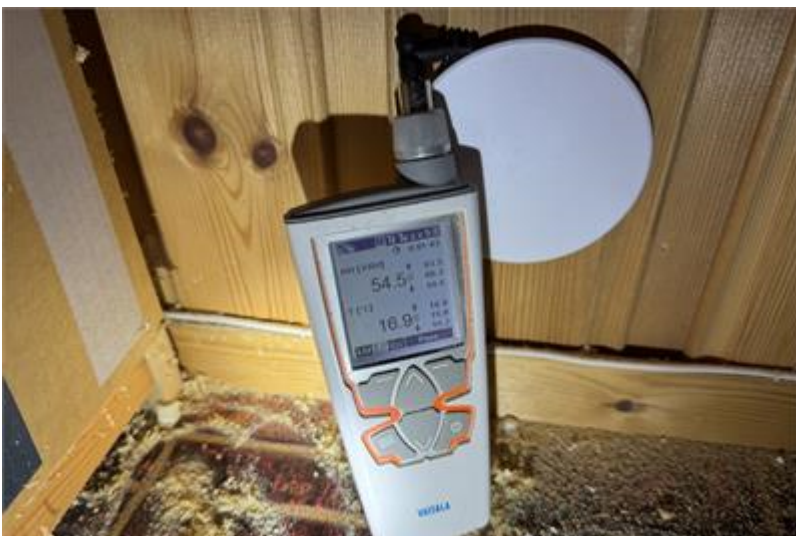
## Bilaga 2 för kontroll av valda konstruktioner

| Konstruktionsdel | Utreglade väggar |

Ett provhål togs upp i de utreglade väggarna och fuktvärden under kritisk nivå för mikrobiell tillväxt uppmättes. RF uppmättes till ca 55%.

Ingen avvikande lukt upplevdes via borrhålet.

Det kritiska gränsvärdet för mikrobiell tillväxt brukar anges till ca 15-17% fuktkvot (FK) eller ca 70-75% i relativ luftfuktighet (RF).

Notera att stickprovsmässig undersökning är utförd samt att mätvärden normalt sett kan variera över årstiderna. För att säkert fastställa konstruktionens kondition och fuktstatus måste en mer omfattande undersökning utföras.
