# Besiktningsprotokoll

Anticimex Försäkringsbesiktning i samarbete med Fastighetsbyrån

| Fastighetsadress:<br>Schottisvägen 7 | |

| Besiktningsdatum:<br>2025-09-18 | Protokollnummer:<br>69276337 |

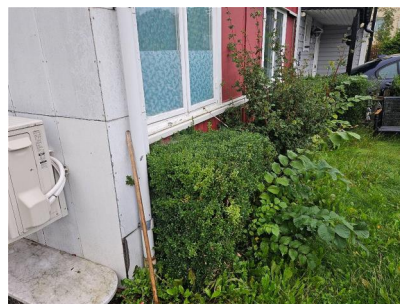
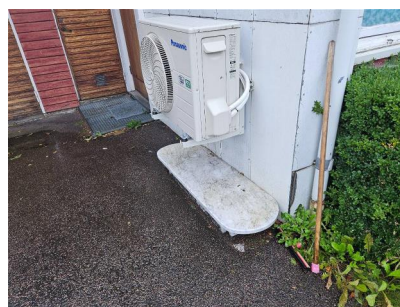
Växter finns i anslutning till byggnaden.

När det finns rabatter och växter nära byggnaden finns risk att fukt stannar kvar i väggarna. Detta kan i sin tur orsaka invändiga fuktskador. Växternas rötter kan också skada grundmuren och sätta dräneringsledningen ur funktion.

Kondensvatten från luftvärmepumpens utedel leds inte bort från husgrunden.

Detta medför ökad risk för att vatten tränger in i anslutande konstruktioner, vilket i sin tur kan leda till fuktrelaterade skador. Observera att besiktning av byggnadens värmesystem eller värmepumpen inte har ingått i uppdraget.

Området närmast huset rekommenderas att vara fritt från växtlighet.

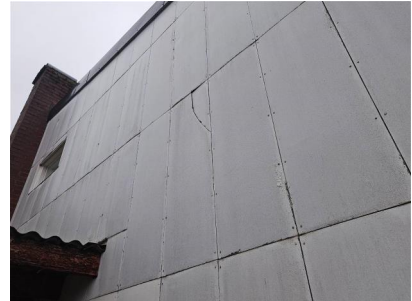
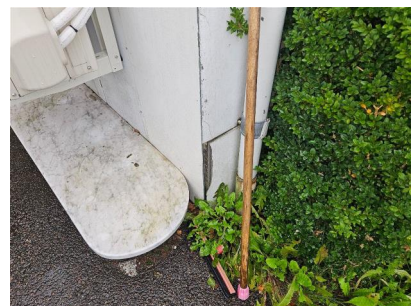
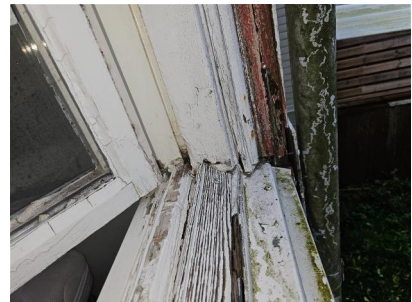
Sprickor/otätheter finns i fasaden.

Vi rekommenderar en fördjupad undersökning för att bedöma orsak och omfattning.

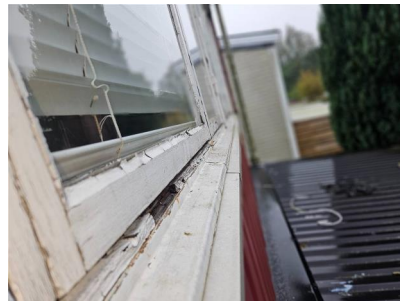
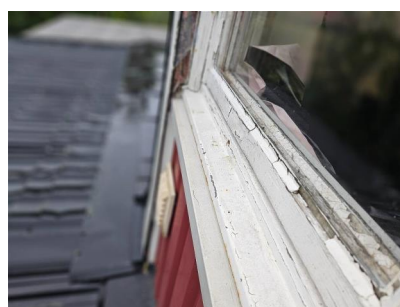
Rötskador samt ett större underhållsbehov finns i fönster/karm, spricka noterades i fönsterglas i uterum.

Rötskadorna kan bero på olika saker, exempelvis bristfälligt underhåll, bakfall på fönsterbleck, målning, skruvar och beslag etc.

Vi rekommenderar en fördjupad undersökning tillsammans med en byggtreprenör för att bedöma orsak och omfattning.

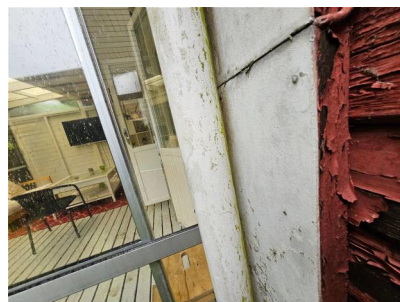
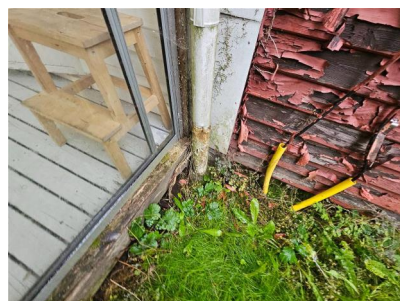
Fals på stuprör vänd mot fasad, äldre något rostiga stuprörsanslutningar påvisades.

Falsen på stuprören kan med fördel vändas ut från fasaden för att lättare se om röret blivit skadat efter vinterns påfrestningar samt för att undvika skador på fasad vid ett eventuellt läckage.

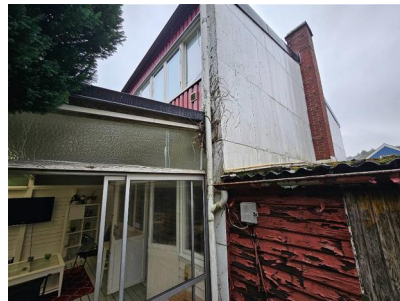
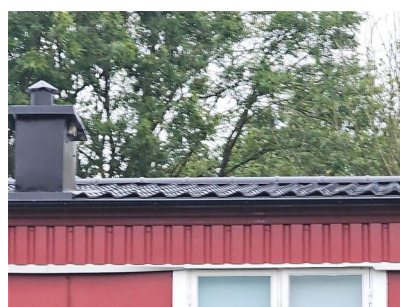
Vid besiktningstillfället kunde inte yttertaket beträdas på grund av hög höjd samt att taksteg finns på skorsten kring äldre garagetak av eternit.

För en komplett besiktning av taket rekommenderas att du anlitar en takspecialist.

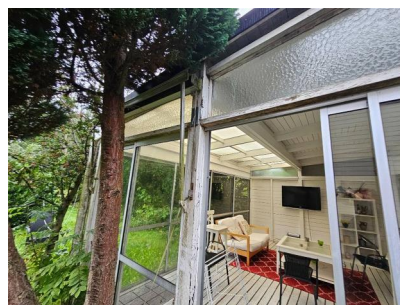
Avvikande lukt av nikotin upplevdes vid inträdet till uterum.

Underhållsbehov föreligger på utvändiga träkonstruktionerna. Träkonstruktioner med underhållsbehov riskerar p.g.a. nedsatt vattenavvisande förmåga att drabbas av rötskador.

Vi rekommenderar en fördjupad undersökning för att bedöma orsak och omfattning.

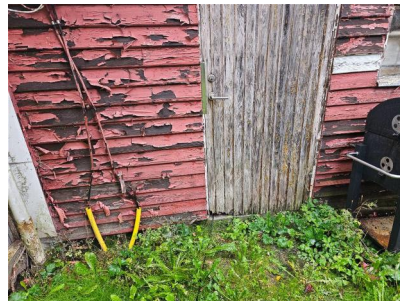
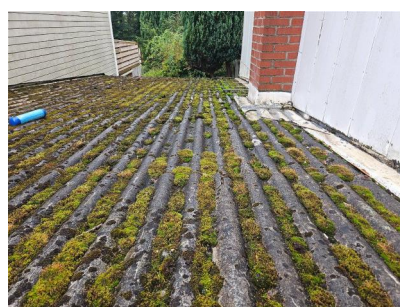
Ett större renoveringsbehov noterades på garage med avseende på bl.a. rötskador i fasadpanel/fönster/dörrar, takkonstruktionen av eternit är äldre med otätheter. Vid besiktningstillfället fanns ej möjlighet att besiktiga garage invändigt då nyckel saknades.

Det rekommenderas att en kontakt tas med en byggtreprenör för bedömning av orsak/omfattning samt åtgärd av garage.

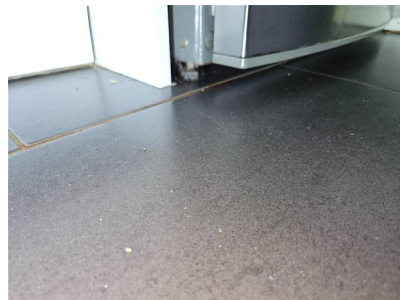
Fuktindikering i utrymmet kring kyl/frys gav förhöjda fuktindikationer.

Vi rekommenderar en fördjupad undersökning för att bedöma orsak och omfattning. Aktuellt försäkringsbolag för byggnaden bör även kontaktas för bedömning om skadan är ersättningsbar eller ej.

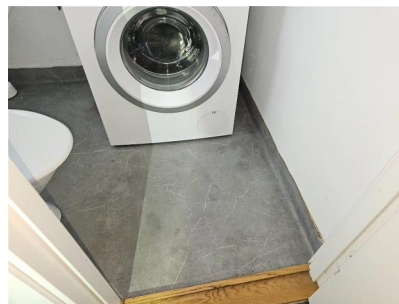
Limmad, äldre plastmatta finns på betongplattan, rörgenomföringar finns i golv samt att golvbrunn bedöms saknas.

På grund av naturlig fuktpåverkan från mark riskerar plastmattan att släppa från underlaget. Mattan och limmet kan också avge en kemisk lukt som sprids till boendemiljön.

I denna typ av utrymme bör en golvbrunn finnas. Avsaknaden utgör en ökad risk för fuktskador i omkringliggande konstruktioner.

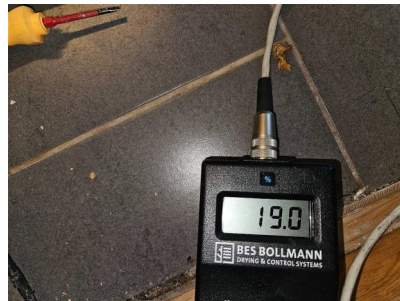
Vid kontroll av konstruktion uppmättes fuktvärden över kritisk nivå för mikrobiell tillväxt och mikrobiell lukt upplevdes.

Grundläggningen består av en betongplatta/bjälklag på mark utan underliggande isolering och med ett uppreglat isolerat golv dikt an betongen. Denna konstruktion får ofta skador på grund av naturlig fuktvandring.

Risk för mikrobiell tillväxt föreligger om den relativa fuktigheten (RF) i den omgivande luften är över 75 % vilket i furuvirke motsvarar en fuktkvot (FK) på 17 %.

Fuktkvoten uppmättes via mindre provhål i golv mellan klinker/träggolv till 19% i underliggande träregel.

Vi rekommenderar en fördjupad undersökning för att bedöma orsak och omfattning. Det är viktigt att tänka på att denna rekommendation om fördjupad undersökning gäller hela entréplan.

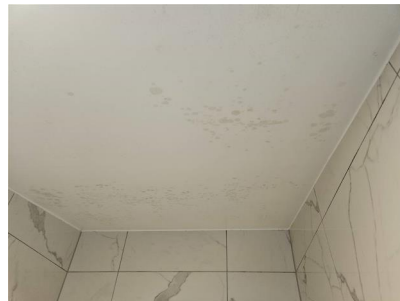
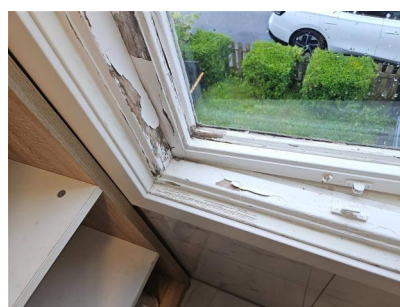
Mikrobiell påväxt finns i tak/fönster.

Vi rekommenderar en fördjupad undersökning för att bedöma orsak och omfattning.

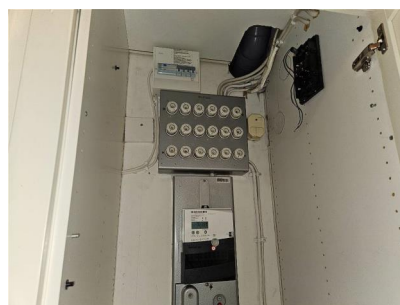
Elanläggningen i huset är delvis äldre.

Äldre elanläggningar och elkablar är en säkerhetsrisk som kan orsaka både personskador och brand.

Kontakta en elektriker för kontroll och åtgärd.
