# Besiktningsprotokoll

| Fastighetsbeteckning:<br>Krabberöd 1:15 | |
| Fastighetsadress:<br>Klevedalen 581 | |

| Besiktningsdatum:<br>2025-10-01 | Protokollnummer:<br>69287255 |

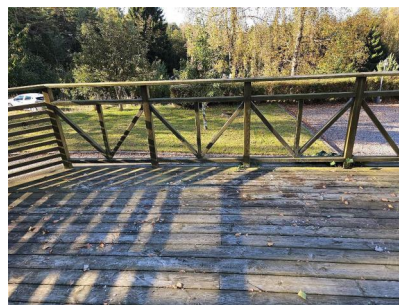
Ej barnsäkert räcke.

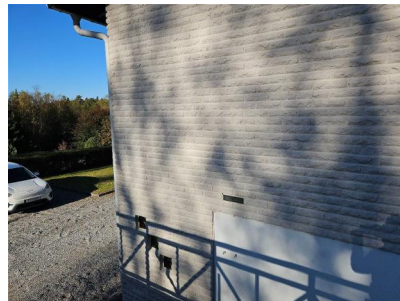
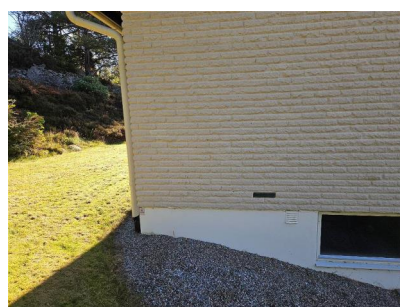
Sprickor finns i tegelfasaden.

Dessa bedöms inte ha lett till bakomliggande skador.

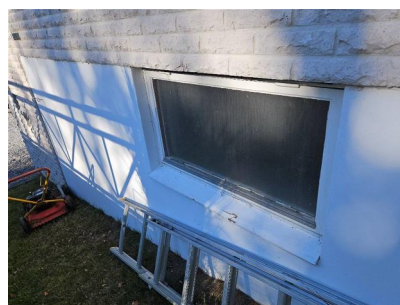
Ett par kopplade fönster är i behov av målning/underhåll.

Fönsterbågar och fönsterkarmar där målningsbehov finns riskerar att få fukt- och rötskador på grund av sämre vattenavvisande förmåga.

För att öka livslängden på fönster rekommenderas målning och underhåll.

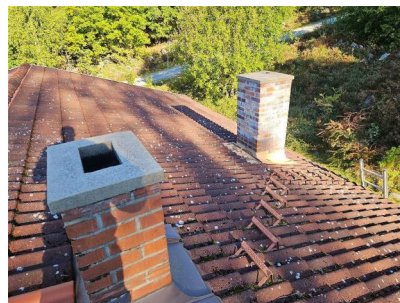
Skorstenen saknar väderskydd och tegelstenar vittrar sönder.

Väderskydd eller hel inplåtning kan monteras för att skydda mot nederbörd som annars kan orsaka fuktskador och frostsprängning i skorstenen/ murstocken.

Vi rekommenderar att du kontaktar en fackman för att ta reda på hur och om ett väderskydd ska monteras.

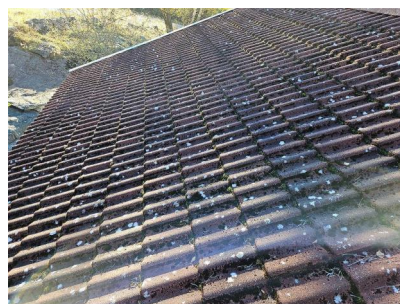
Mosspåväxt finns på takpannor.

- Taket har tvättats med högtryck, därav är takpannorna lite nötta.

Mossa som växer på taket kan leda till att taktäckningen har ett minskat motstånd mot vatteninträngning. Detta i sin tur kan leda till fuktskador på träläkt och takkonstruktionen vilket kan resultera i mikrobiella skador (angrepp av mikroorganismer).

För att öka livslängden på taket rekommenderas att mossan tas bort från takpannorna.

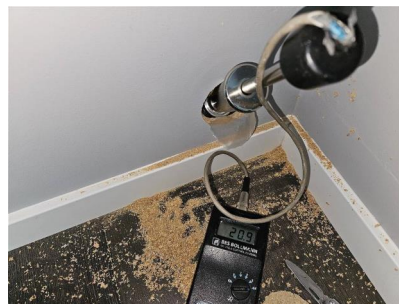
Vid kontroll av konstruktion ( reglad vägg ) uppmättes fuktvärden över kritisk nivå för mikrobiell tillväxt och mikrobiell lukt upplevdes i borrhål.

Källargrundmurar med påreglade isolerade ytterväggar. Denna konstruktion får ofta skador på grund av naturlig fuktvandring. Fuktkvoten uppmättes till 20 % FK i väggregel som ligger dikt an yttervägg. Vi rekommenderar en fördjupad undersökning för att bedöma orsak och omfattning. Det är viktigt att tänka på att denna rekommendation om fördjupad undersökning gäller hela detta rum.

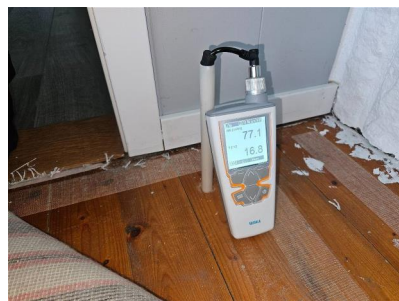
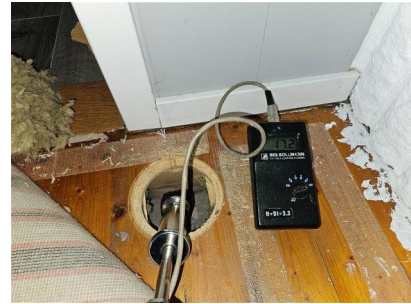
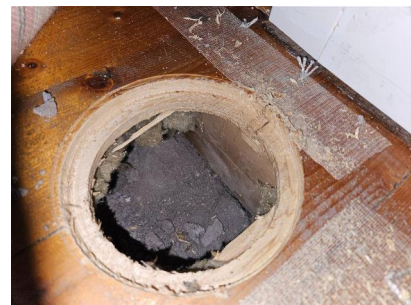
Vid kontroll av konstruktion uppmättes fuktvärden strax över kritisk nivå för mikrobiell tillväxt och normal lukt upplevdes. Ett större hål togs i golvet under mattan.

Grundläggningen består av en betongplatta på mark utan underliggande isolering och med ett uppreglat isolerat golv dikt an betongen. Denna konstruktion får ofta skador på grund av naturlig fuktvandring. Fuktkvoten uppmättes till 17 % och den relativa fuktigheten till 77 %. Befintlig golvkonstruktion och eventuella väggsyllar riskerar att drabbas av fuktskador på grund av naturlig fuktpåverkan. Detta i sin tur kan leda till mikrobiella skador (angrepp av mikroorganismer) som kan resultera i att mikrobiell lukt sprids till boendemiljön. Om väggsyllarna är tryckimpregnerade kan även en kemisk lukt förekomma.

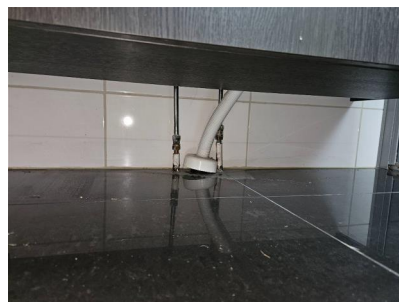
Tätskikt är felmonterat i golvbrunnen.  
- Ej skuren med skärmall. Vilket gör att brunnsmanschetten sticker fram under klämringen.

När tätskikt är felmonterat i golvbrunnen innebär det risk för fuktskador. Vatten kan tränga ner i omkringliggande konstruktioner med fuktrelaterade skador som följd.

Rör genomföring ( V/K ) finns i golv.

Rör genomföringar i golvet medför en ökad risk för att vatten tränger ner i omkringliggande konstruktioner och orsakar fuktskador.

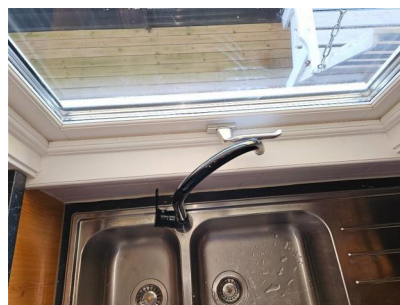
Köksblandaren saknar vridstopp.  
(utloppspipen går att vrida ut över bänkskivan).

Detta kan leda till att vatten rinner ut till omkringliggande konstruktioner med fuktskador som följd.
