# Besiktningsprotokoll

Anticimex Försäkringsbesiktning i samarbete med Fastighetsbyrån

| Fastighetsadress:<br>Babordsvägen 3 | |

| Besiktningsdatum:<br>2025-09-29 | Protokollnummer:<br>69283452 |

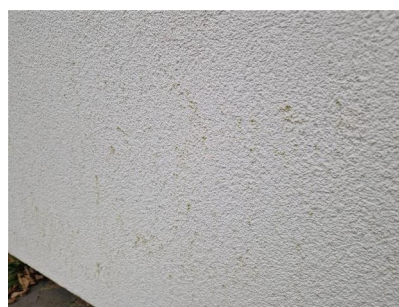
Mindre algpåväxt finns.

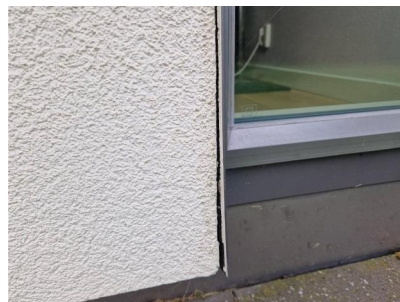
Sprickor finns mellan putsfasaden och smygplåtar runt vissa fönster/dörrar.

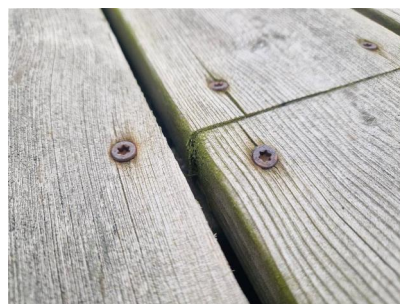
Trallskruven har rostat.  
En del skruv sticker upp något.

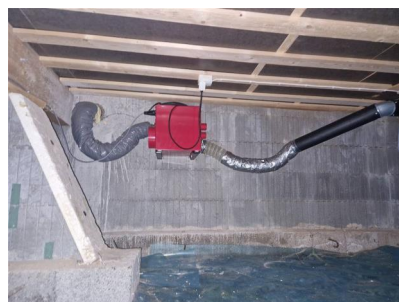
I krypgrunden finns en krypgrundsavfuktare installerad.

Vid kontroll av konstruktion mättes fuktkvoten stickprovvis i blindbottenläkten till 15 %.  
Det finns risk för mikrobiell tillväxt om den relativa fuktigheten (RF) i luften är över 75 %, vilket i gran- och furuvirke motsvarar en fuktkvot (FK) på ca 17 %.

Syftet med installationen är att genom avfuktning hålla fuktigheten i krypgrunden på en så låg nivå att ingen tillväxt av mikroorganismer är möjlig. För att detta ska fungera är det viktigt att installationen servas årligen med bland annat filterbyte och kontroll av inställningar så att fuktigheten inte stiger.

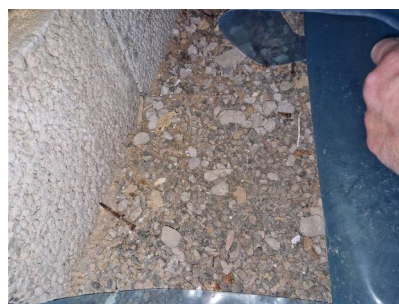
Under plastfolien på marken finns lokalt virkesspill.

Risk finns att mikrobiella skador uppstår på virkesspillet.
