**Fastighetsuppgifter**

Östfora 1:7

| Uppdragsnummer | C17047 |
| Besiktningsdatum | 2025-09-29 |

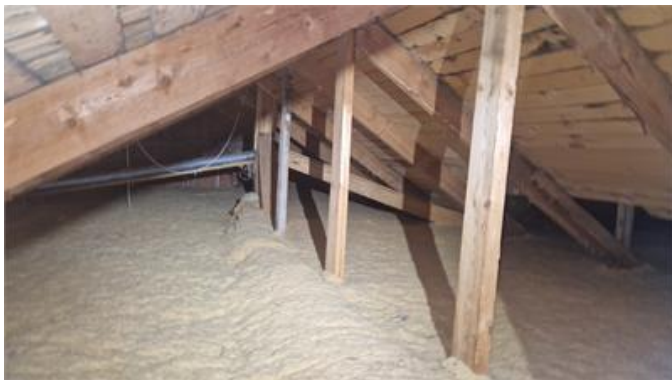
| Besiktningsresultat | | | | | |
|---|---|---|---|---|---|
| | | | | X | Nockvinden endast inspekterad via takluckan då landgångar saknas, stora delar av vinden ej synlig. (Anses som obesiktigad) |

Bilden visar delar avnockvinden

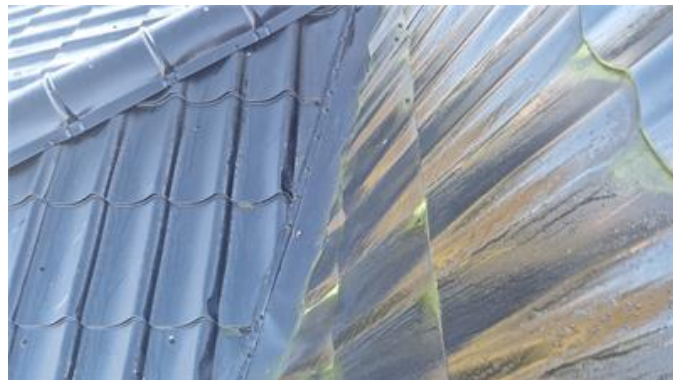
| Besiktningsresultat | | | | | |
|---|---|---|---|---|---|
| Tak | | X | | | -Äldre plåtdetaljer förekommer (ej utbyta vid renovering)<br>-Rännalar är ej monterad enligt gällande anvisningar. Se även kommentar/riskanalys<br>-Vindskivor samt takfot har målning/underhållsbehov<br>-Taket besiktigad via takstege |

Bilden visar delar av vinkelränna som är felmonterad

**Tak**-Brister förekommer i utförande av takrenoveringen, kontakta fackman för kontroll samt ett åtgärdsförslag.

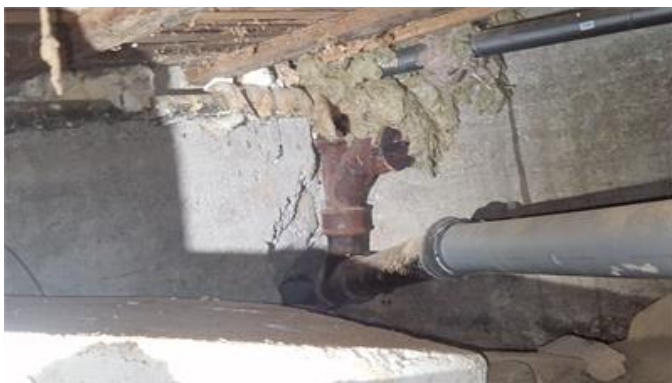
**Vvs**-De äldre vvs installationernas tekniska livslängd anses vara förbrukad. (Gjutjärnsrör i grunden)

Bilden visar äldre gjutjärnsrör i grunden

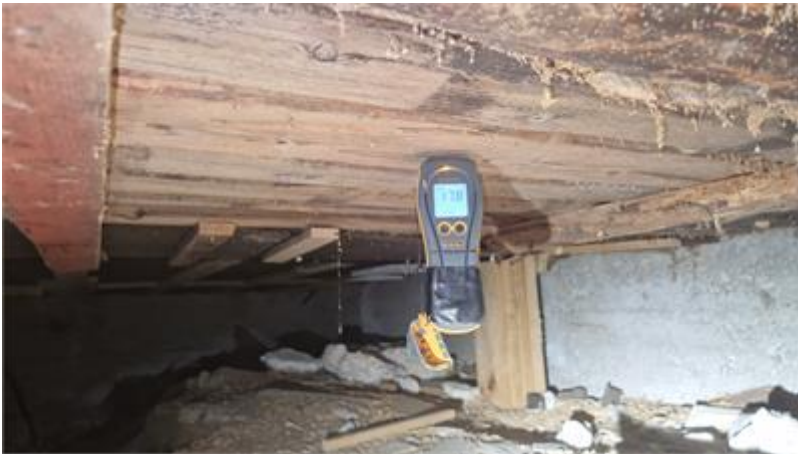
**Torpargrund**-En torpargrund är en riskkonstruktion med avseende på fukt- och mikrobiella skador. Rötskador och spår av träskadeinsekter förekommer. Skadornas orsak/omfattning bör därför fastställas och åtgärdas, se även info på protokollets sista sida Pos. 10. Byggspill på marken kan medföra oönskade lukter.

Fuktkvoten i trä uppmättes till ca 17-18%

Det kritiska gränsvärdet för mikrobiell tillväxt brukar anges till ca 15-17% fuktkvot (FK)

Notera att stickprovsmässig undersökning är utförd samt att mätvärden normalt sett kan variera över årstiderna. För att säkert fastställa konstruktionens kondition och fuktstatus samt den något förhöjda fuktvärderna och rötskadornas omfattning måste en mer omfattande undersökning utföras.
