# Besiktningsprotokoll

Anticimex Försäkringsbesiktning i samarbete med Fastighetsbyrån

| Fastighetsadress:<br>Strömsvägen 16 | |

| Besiktningsdatum:<br>2025-10-01 | Protokollnummer:<br>69276561 |

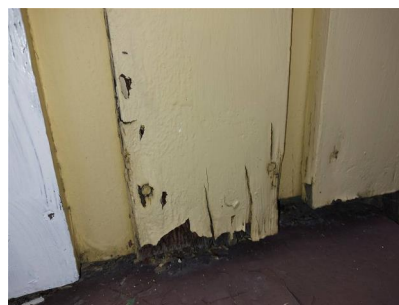
Mindre rötskador finns i fasadpanelen.

Dessa bedöms inte ha lett till bakomliggande skador.

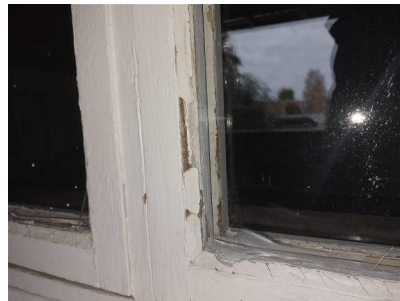
Vissa fönster har färg-/kittläpp.

För att öka livslängden på fönster rekommenderas målning och underhåll.

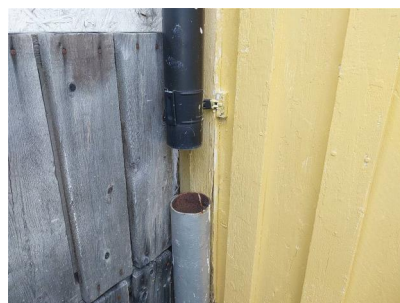
Stuprör är bristfälligt anslutet till markledning.

Stuprör som inte är anslutet på rätt sätt kan medföra en ökad fuktbelastning på fasad/grundmur/sockel som i sin tur kan leda till fuktrelaterade skador.

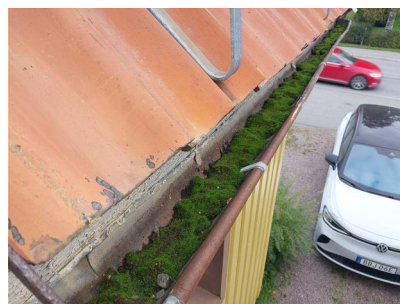
Hängrännor är rostiga.

Rostskadade hängrännor leder ofta till läckage, vilket i sin tur innebär risk för fuktskador på fasad, sockel och i bakomliggande konstruktioner.

Hängrännor är skräpfyllda.

För att förhindra översvämning rekommenderas rensning av hängrännor.

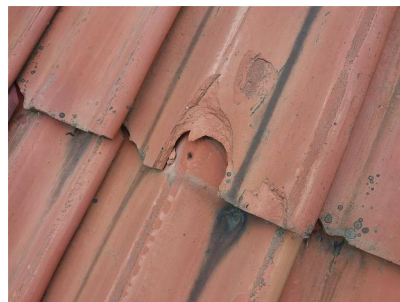
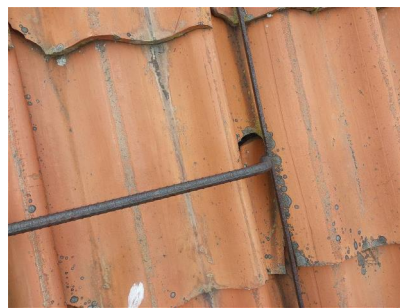
Yttertaket är äldre.

-Flera skadade takpannor noterades. Vissa takpannor ligger inte i rätt läge.

Takpannor, plåtdetaljer och underlagspapp har enligt vår bedömning en begränsad livslängd. Eftersom husets taktäckning är äldre har det ett minskat motstånd mot vatteninträngning. Detta i sin tur kan leda till fuktskador på träläkt och vidare ner i underliggande konstruktioner.

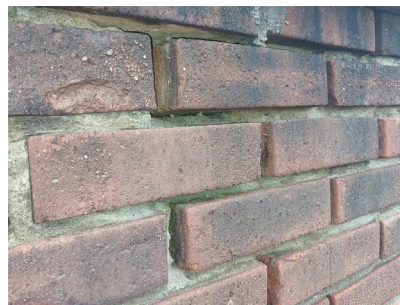
Fogar på skorsten vittrar.

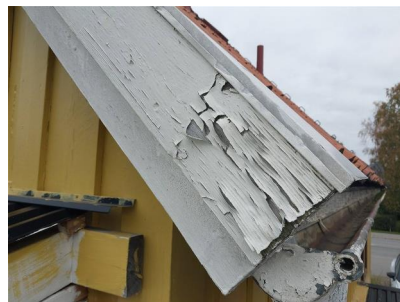
-Mindre rötskador noterades på vindskivor.  
-Vindskivor och takfotsbrädor är i behov av målning/underhåll

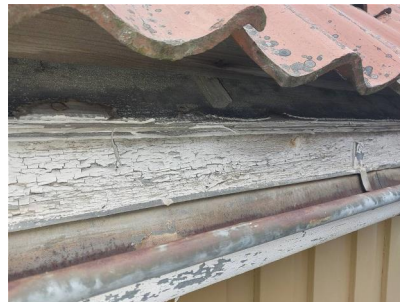
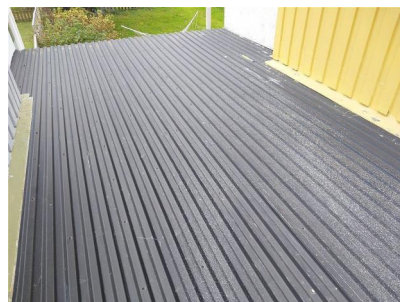
Låglutande tak på garage har fel taktäckning.

Taktäckningen av plåt är inte anpassad till taklutningen. Risk finns för läckage med fuktskador som följd.

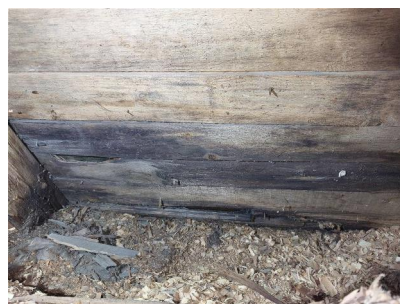
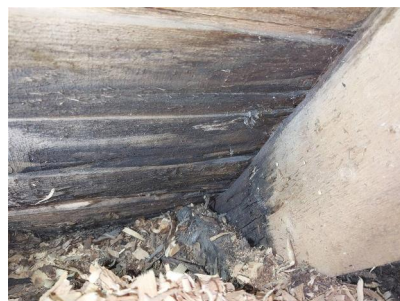
Vid besiktning av vinden noterades missfärgningar och rötskador i underlagstaket och vissa takstolar. Yttertakets ålder är från byggnadsår vilket betyder att den förväntade tekniska livslängden är uppnådd och taket har sannolikt börjat läcka.

Underlagstaket och takstolar har fuktfläckar och rötskador.

Fuktfläckar kan bero på olika saker, och kan vara ett tecken på en tidigare eller ett pågående läckage.

Fuktkvoten i underlagstaket uppmättes till 11 %.

Jag rekommenderar kontakt med takläggare för ett takbyte, i samband med detta behöver takstolar kontrolleras.

Vi rekommenderar kontakt med takläggare för kontroll och åtgärdsförslag.

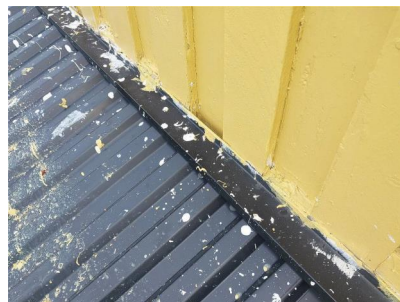
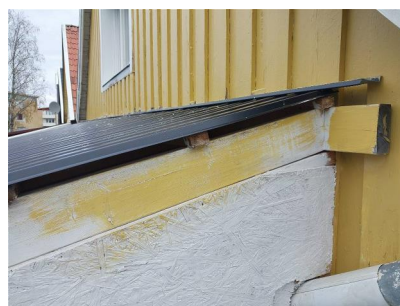
- Anslutningen/plåtbeslaget mellan tak och vägg har otätheter, och är ej anpassat för denna typ av anslutning då uppviket mot vägg är för lågt.
- Vindskiveplåt saknas.

Detta medför risk för att regnvatten kan rinna in mellan anslutningen och väggen, vilket i sin tur kan leda till fuktskador i bakomliggande konstruktioner.

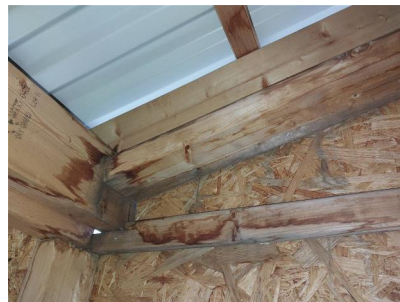
Missfärgningar/fuktfläckar syns på träkonstruktioner.

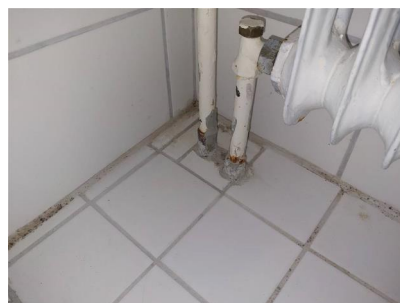
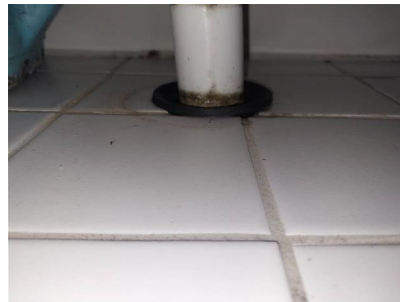
-Rör genomföringar finns i golv.

Rör genomföringar i golvet medför en ökad risk för att vatten tränger ner i omkringliggande konstruktioner och orsakar fuktskador.

-Avloppsrör avlutas under klinkernivå, vilket medför att tätskikt ej kunnat anslutas på ett fackmässigt sätt.

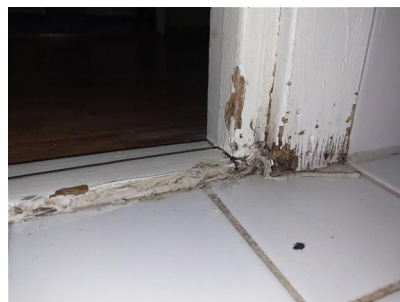
Fuktskador noterades på dörrfoder och karm.

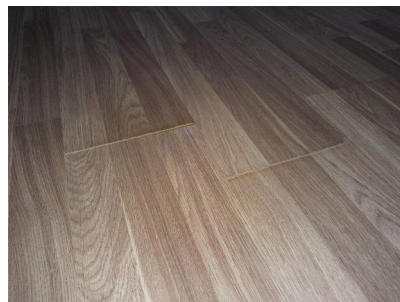
Skarvar på klickgolv har gått isär.

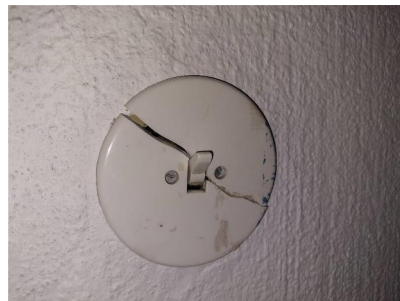
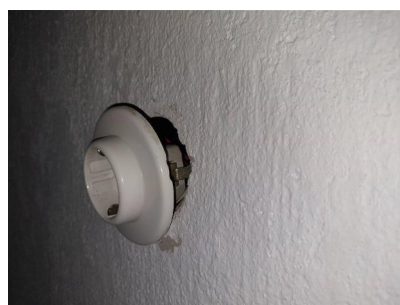
- Täckbricka till strömbrytare har spruckit.
- Elluttag sitter löst.

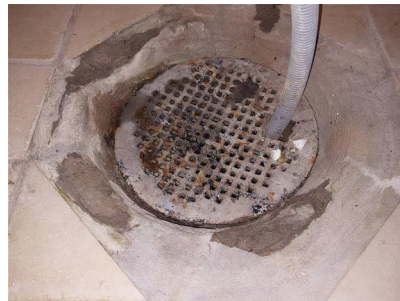
Gjutjärnsbrunnen är rostangripen.

Det finns risk att golvbrunnen rostar sönder med fuktskador som följd.

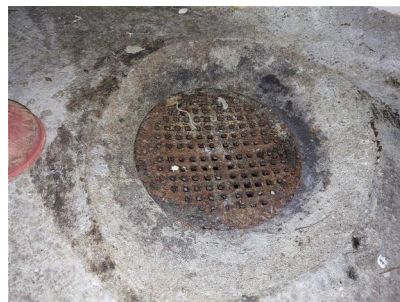
Gjutjärnsbrunnen är rostangripen.

Det finns risk att golvbrunnen rostar sönder med fuktskador som följd.

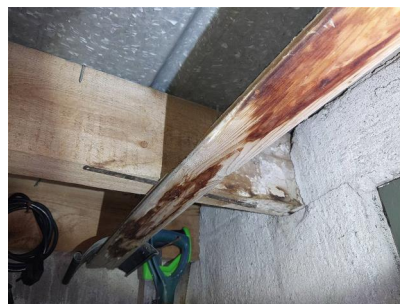
Missfärgningar/fuktfläckar syns på vissa takstolar.
