Fastighetsbeteckning  
Klädesholmen 1:139  
Adress  
Rosenvägen 8  
47151 Klädesholmen

| Uppdragsnummer | P4931 |
| Besiktningsdatum | 2025-09-30 |
| Besiktningsföretag | OBM Besiktning Bohuslän AB |

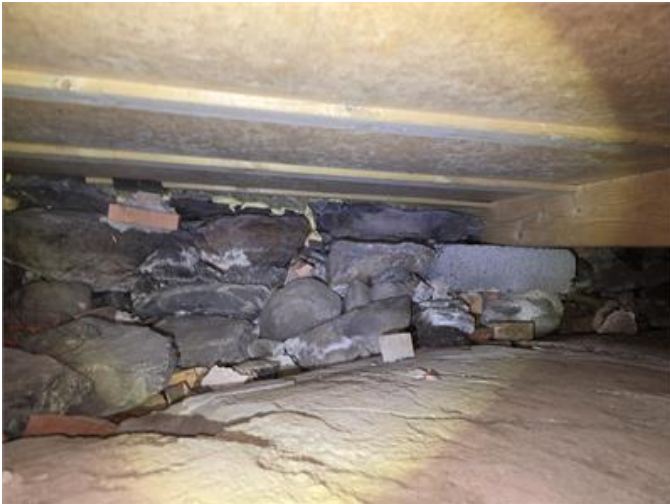
| Besiktningsresultat | | | | | |
|---|---|---|---|---|---|
| Krypgrund | | | X | | Krypgrunder är generellt ansett som riskkonstruktion för fuktskador.<br>Fuktig miljö och unken/mikrobiell lukt upplevdes.<br>Mikrobiell påväxt finns på blindbottenskivor.<br>Fuktvärden över gränsvärde uppmättes i bjälklaget.<br>Se kommentar/riskanalys samt bilaga "Kontroll av konstruktion". |

Krypgrunder är generellt ansett som en riskkonstruktion för fuktskador. På grund av förhöjd fuktstatus, dels orsakad av fuktvandring från marken och dels orsakad av uteluft som släpps in i grunden (främst under den varma tiden av året), kan fuktskador/mikrobiell tillväxt med negativ inverkan på såväl byggnaden som inomhusmiljön uppstå. Det rekommenderas fackman kontaktas för vidare kontroll och utförande av lämplig åtgärd. Vanligt är att installation av krypgrundsavfuktare (adsorptionsavfuktare) rekommenderas i kombination med eventuella andra åtgärder.

Krypgrund: Översiktsbild mot väst, mikrobiell påväxt på blindbottenskivor.

Fuktig miljö och unken/mikrobiell lukt upplevdes.  
Mikrobiell påväxt finns på blindbottenskivor.

Fuktvärden över gränsvärde för mikrobiell tillväxt uppmättes.

Fuktkvoten i uppmättes till 18-20%.

Risk för mikrobiell tillväxt föreligger vid en fuktkvot på 17% och rötskador >28%.

Det rekommenderas fackman kontaktas för vidare kontroll och utförande av lämplig åtgärd.

Vanligt är att installation av krypgrundsavfuktare (adsorptionsavfuktare) rekommenderas i kombination med eventuella andra åtgärder.

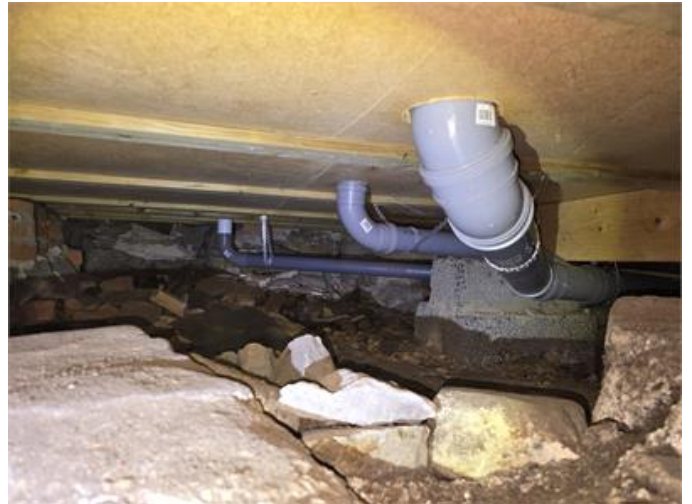
Krypgrund: Översiktsbild under Dusch/Wc.

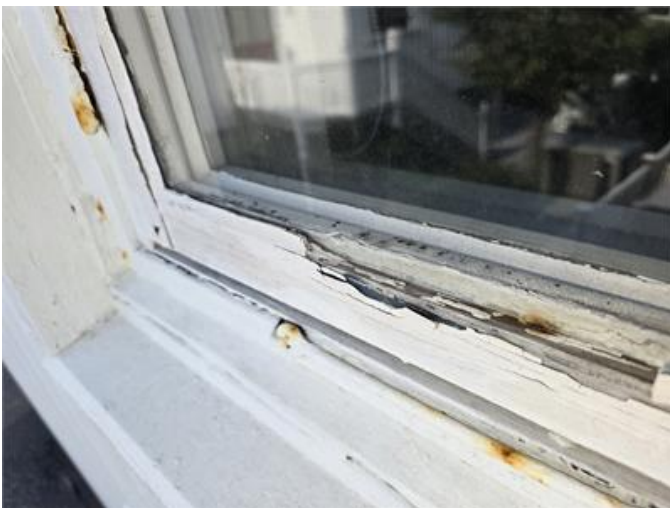
| Besiktningsresultat | | | | | |
|---|---|---|---|---|---|
| Fönster | | | X | | Underhållsbehov, rötskador noteras i fönsterbågar, tex vid kök.<br>Se kommentar/riskanalys. |

När fönster har bristfälligt underhåll och rötskador finns det en risk att fuktskador även kan uppstå i angränsande konstruktioner.

Fönster: Exempelbild på fönster med underhållsbehov.

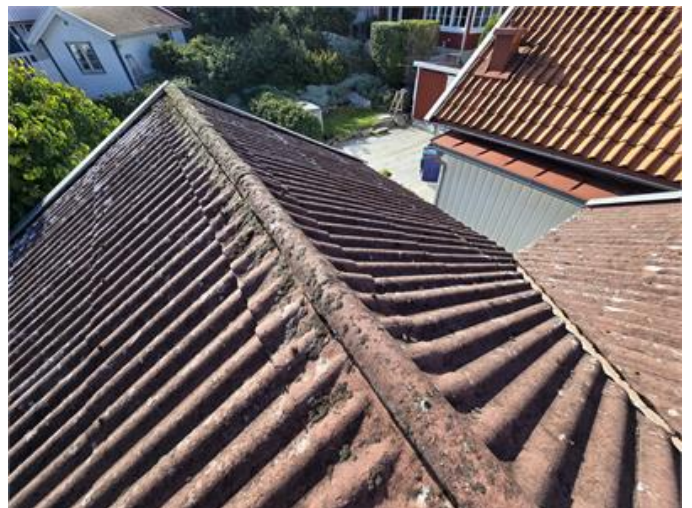
| Besiktningsresultat | | | | | |
|---|---|---|---|---|---|
| Tak | | | X | | Äldre eternittak med mosspåväxt samt otätheter.<br>Läckage kan uppstå vid hårt väder.<br>Se kommentar/riskanalys. |

När takbeklädningen är äldre och påvisar åldersrelaterade brister har den nedsatt motstånd mot vatteninträngning, med risk för fuktelaterade skador i underliggande konstruktioner. Eternit innehåller asbest som vid mekanisk påverkan (rivning, kapning) bildar damm som kan vara hälsovådligt vid inandning.

Tak: Översiktsbild mot väst.

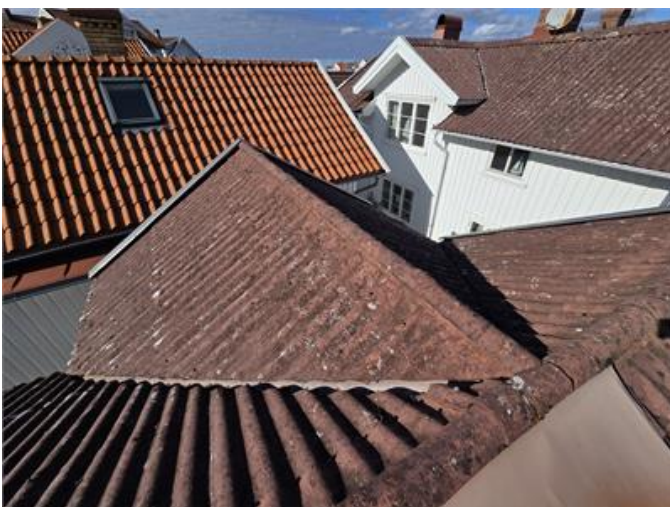
Tak: Översiktsbild mot norr.

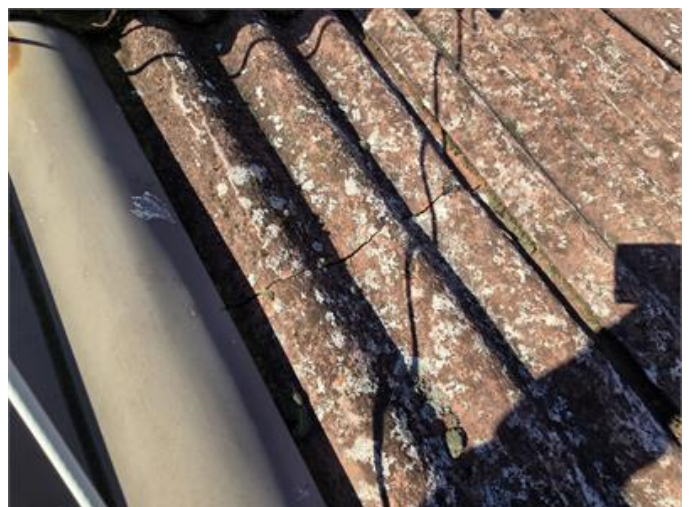
Tak: Spricka i eternitskiva.

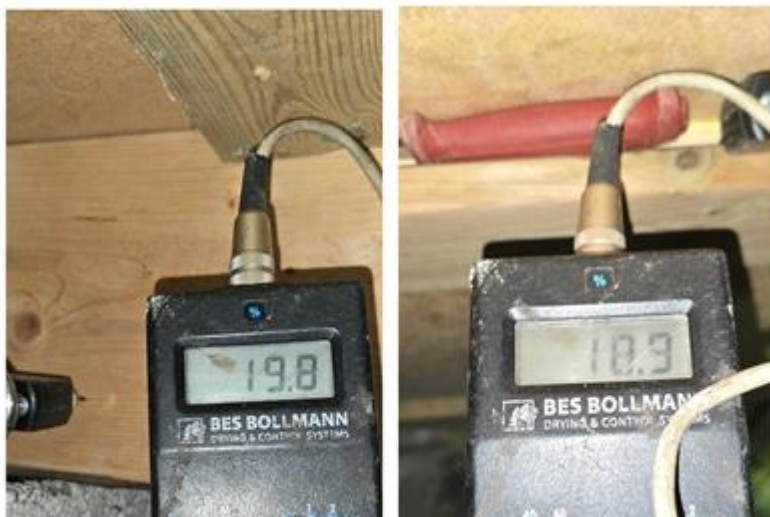
Kontroll av konstruktionen utfördes genom stickprovsmässig fuktmätning i syll och golvreglar.
