**Fastighetsuppgifter**

Vallentuna-Rickeby 1:395

**Besiktningsuppgifter**

| Uppdragsnummer | AB5972 |

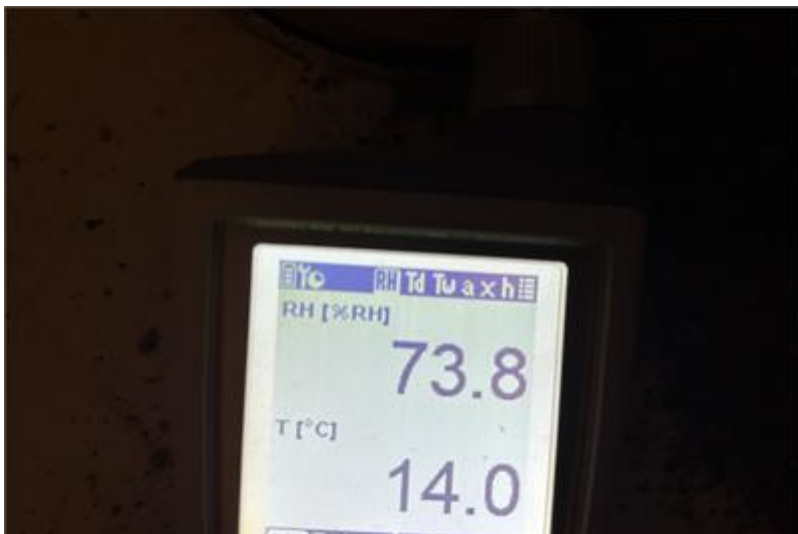
| Byggnadsdel | Entréplan. |
| Konstruktionsdel | Flytande golv sandbädd. |
| Konstruktionsuppbyggnad | Ytskikt, plastfolie, sandbädd, plastfolie, betonggolv. |

Vid stickprovskontroll uppmättes fuktvärden i paritet med gränsvärdet och ingen avvikande lukt upplevdes.

Relativ fuktighet uppmättes till mellan 72-74%.

Det kritiska gränsvärdet för mikrobiell tillväxt brukar anges till ca 75% relativ fuktighet (RF).

Resultatet av stickprovskontrollen ger inga indikationer på att skador förekommer.
