# Besiktningsprotokoll

Anticimex Försäkringsbesiktning i samarbete med Fastighetsbyrån

| Fastighetsadress:<br>Värmdövägen 953 | |

| Besiktningsdatum:<br>2025-09-17 | Protokollnummer:<br>69264870 |

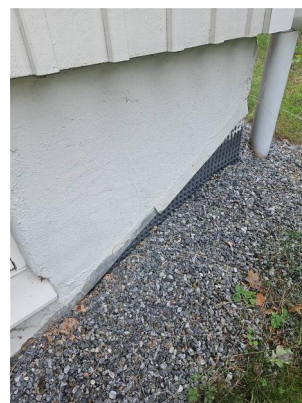
Utvändigt fuktskydd ligger lokalt oskyddat ovan mark.

Risk finns att det utvändiga fuktskyddet skadas och funktionen försämras.

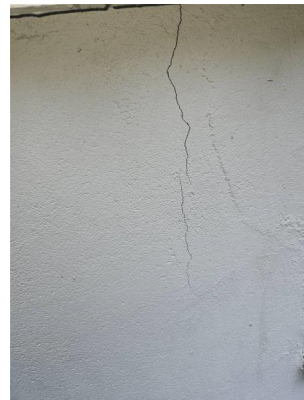
Sprickor finns i sockel.

Dessa bedöms inte ha lett till bakomliggande skador.

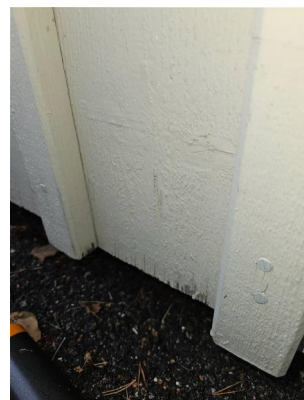
Mindre torrsprickor finns på fasaden.

Fasadbeklädnad och träkonstruktioner där målningsbehov finns riskerar att få fukt- och rötskador på grund av sämre vattenavvisande förmåga.

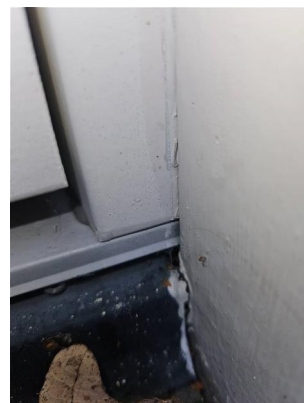
Det förekommer tröskelbleck som har otätheter vid infästningar.

Eftersom tröskelblecken är otäta finns risk att vatten rinner in i väggen vilket i sin tur kan leda till fuktskador i väggkonstruktionen.

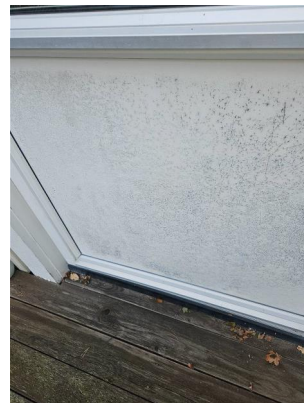
Torrspäckor finns på massonitskiva.

Torrspäckor och färgsläpp medför ökad risk för fuktinträngning vilket i sin tur kan leda till rötskador.

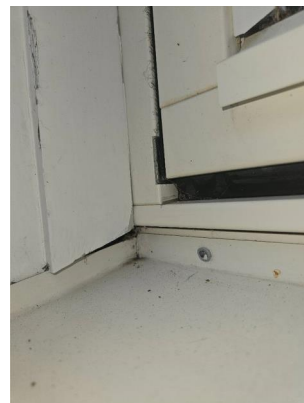
Isolerglas är äldre.

Befintliga fönster är äldre vilket betyder att tätningen mellan fönsterrutorna kan vara sämre. Detta kan leda till att missfärgning/imma kan uppstå mellan glasrutorna.

Det förekommer fönsterbleck som har otätheter vid infästningar.

Eftersom fönsterblecken är otäta finns risk att vatten rinner in i väggen vilket i sin tur kan leda till fuktskador i väggkonstruktionen.

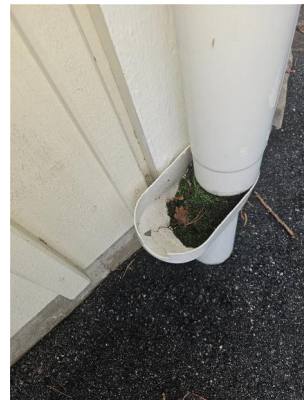
Stuprör är igensatt med skräp och noterar att lövsilar spruckit.

Eftersom stuprör är fulla med skräp kan vatten frysa och bilda en ispropp, risk finns då att rören svämmar över och det kan bli fuktskador på fasad och sockel.

För att förebygga skador på fasad och sockel rekommenderas rensning av stuprören.

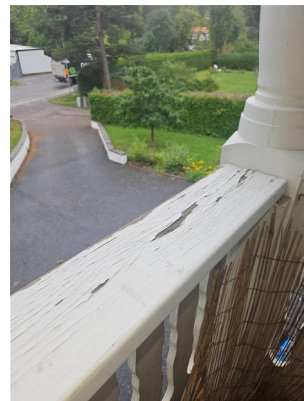
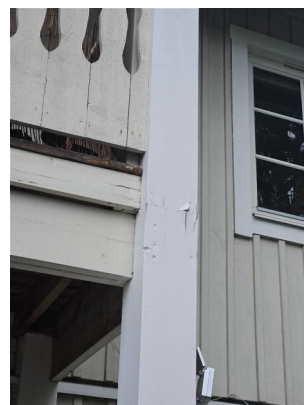
Trädetaljer har färgsläpp och torrspäckor och noterar mindre rötskador i skarvar på balkongstolpar.

träkonstruktioner där målningsbehov finns riskerar att få fukt- och rötskador på grund av sämre vattenavvisande förmåga. För att öka livslängden på fasadbeklädnaden rekommenderas målning och underhåll. I samband med ommålning rekommenderas att de rötskadade stolparna byts ut.

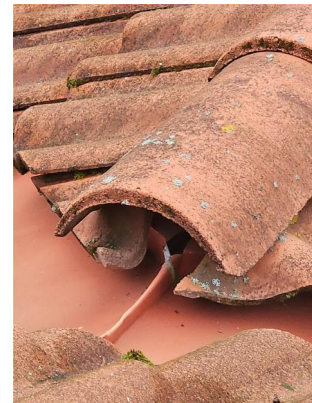
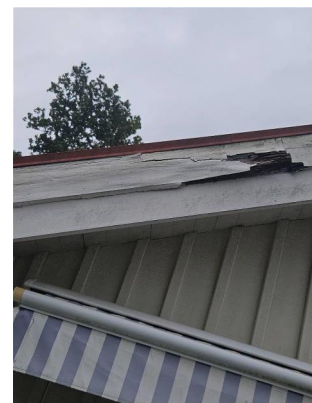
Takpannor är lösa vid vinkelrännor på taket och noterar rännalsplåt/vindskivsplåt har otätheter. Mosspåväxt finns lokalt på takpannor. Vindskivor har rötskador och noterar att underlagspapp är bristfälligt uppdragen mot vindskivor.

Brister i taktäckningen kan leda till att regn- eller smältvatten tränger ner i underliggande takkonstruktion och orsakar fuktskador.

Kontakta en fackman för byte av vindskivor.

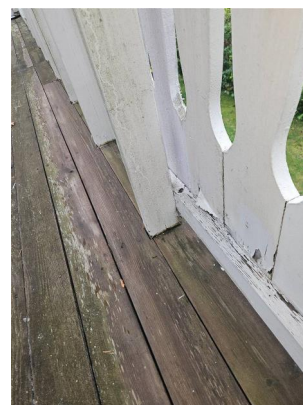
Altanräcke har färgsläpp och torrsprickor.

Altanräcke och träkonstruktioner där målningsbehov finns riskerar att få fukt- och rötskador på grund av sämre vattenavvisande förmåga.

Vi rekommenderar att du utför målning/underhåll av altanräcke och träkonstruktioner.

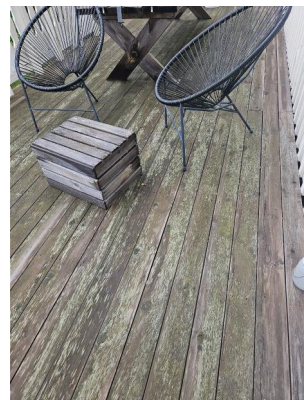
Plåten under terrass kunde inte besiktas då trallen döljer takets yta.

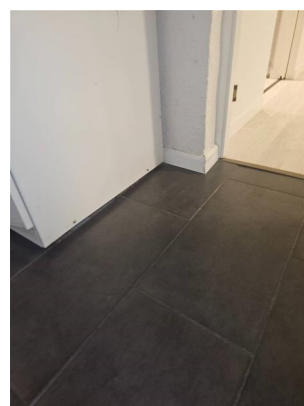
Det saknas tätskikt mot gipsväggar och trösklar.

Risk finns vid tex fel på bergvärmepumpens installationer att vatten svämmar över och rinner ut i omkringliggande utrymmen med fuktskador som följd.

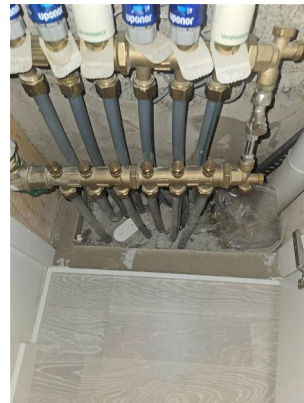
Rörslits saknar vattentät botten.

En rörslits ska ha en vattentät botten. När det saknas ökar risken för att ett läckage inte upptäcks i tid. Det kan leda till fuktskador i omkringliggande konstruktioner.

Finns idag en läckagevarnare i utrymmet.

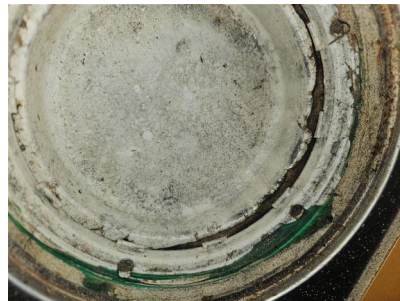
Våtutrymmet har äldre yt-/tätskikt. Brunnsmanschetten sticker ut under klämringen i spygattbrunnen i bastun.

Eftersom funktionen, som innebär att ytskiktet/tätskiktet ska vara vattentätt, kan vara nedsatt finns en ökad risk att vatten tränger igenom ytskiktet/tätskiktet med vattenskador i omkringliggande konstruktioner som följd.

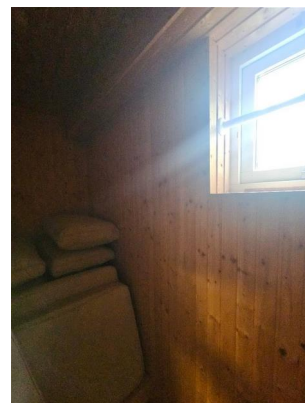
Bastupanelen är påreglad mot yttervägg.

Befintlig påreglad väggar riskerar att drabbas av fuktskador på grund av naturlig fuktpåverkan. Detta i sin tur kan leda till mikrobiella skador (angrepp av mikroorganismer) som kan resultera i att mikrobiell lukt sprids till boendemiljön.

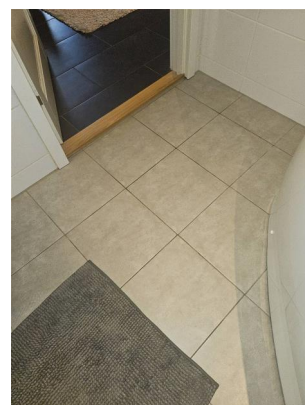
Enstaka klinkerplattor har släppt från underlaget ("Bom").

Felet som uppstått är att vidhäftningen mellan klinker och underlag har upphört. Sk "bom/ bomljud".

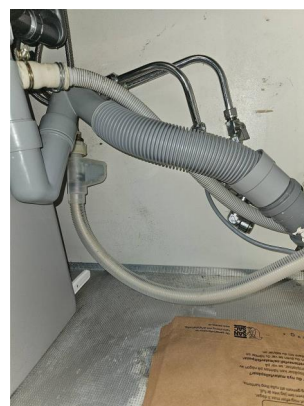
Vattenrör och avloppsslangen till diskmaskinen är inte klamrade.

När vattenrör inte är fixerade kan kopplingarna lossna pga vibrationer med läckage som följd.

Köksblandaren saknar vridstopp.  
(utloppspipen går att vrida ut över bänkskivan).

Detta kan leda till att vatten rinner ut till omkringliggande konstruktioner med fuktskador som följd.

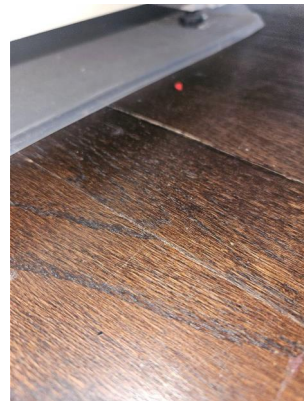
Noterar att parkettgolv rest sig något framför kyl/frys.

Bedöms inte ha någon underliggande skada.

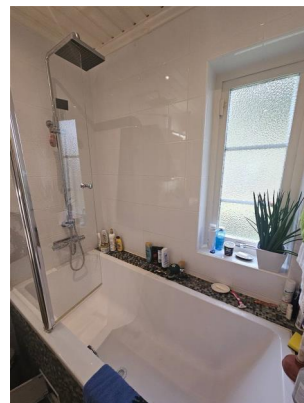
Våtutrymmet har äldre yt-/tätskikt.

Eftersom funktionen, som innebär att ytskiktet/tätskiktet ska vara vattentätt, kan vara nedsatt finns en ökad risk att vatten tränger igenom ytskiktet/tätskiktet med vattenskador i omkringliggande konstruktioner som följd.

Duschen är placerad nära ett fönster.

Duschens placering i våtutrymmet utgör en risk för fuktskador i fönster- och väggkonstruktionen.
