**Fastighetsuppgifter**

Prästängen 24

Spångavägen 130

## Bilaga 1 för kontroll av valda konstruktioner

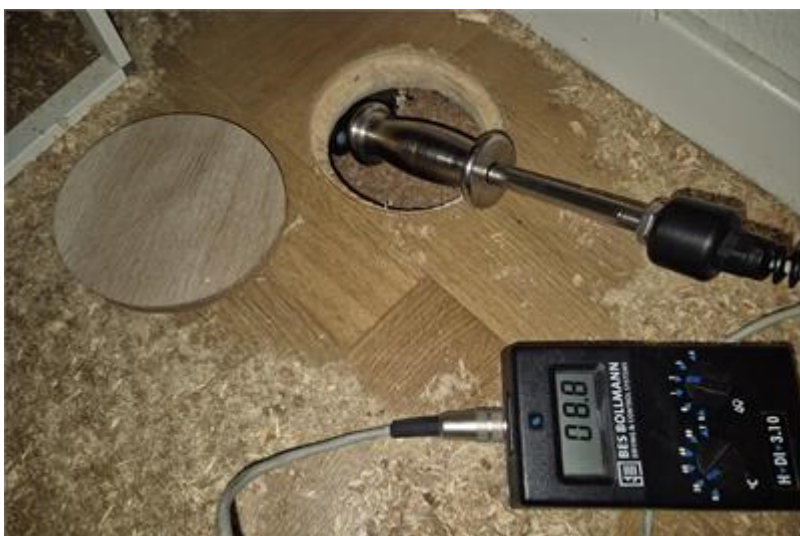
| Konstruktionsuppbyggnad | Ekparkett, träreglar, isolering/fyllning av korksmulor, tunn isolering under med mineralull, betongplatta, |

Via provhål kontrollerades konstruktionen samt fuktkontroll

Fuktkvot i golvregel mättes till ca 9-10% FK och den relativa fuktigheten i golvet till ca 65% RF vilket är under gränsvärdena.

Det kritiska gränsvärdet för mikrobiell tillväxt brukar anges till ca 17% fuktkvot (FK) eller ca 75% i relativ luftfuktighet (RF).

Stickprovet indikerar inget åtgärdsbehov.
