# Besiktningsprotokoll

| Fastighetsbeteckning:<br>Romberga 12:15 | |
| Fastighetsadress:<br>Rombergsgatan 11E | |

| Besiktningsdatum:<br>2025-10-01 | Protokollnummer:<br>69287125 |

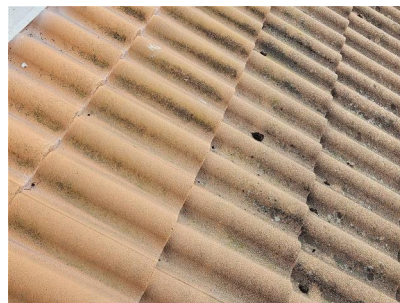
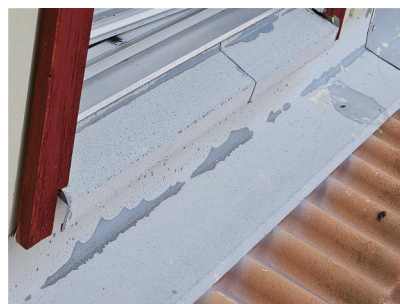
- Yttertaket är äldre.
- Plåtdetaljer släpper färg

Takpannor, plåtdetaljer och underlagspapp har enligt vår bedömning en begränsad livslängd. Eftersom husets taktäckning är äldre har det ett minskat motstånd mot vatteninträngning. Detta i sin tur kan leda till fuktskador på träläkt och vidare ner i underliggande konstruktioner.

Besiktad från balkong.

Vid besikningstillfället kunde inte yttertaket beträdas på grund av hög höjd.

För en komplett besiktning av taket rekommenderas att du anlitar en takspecialist.

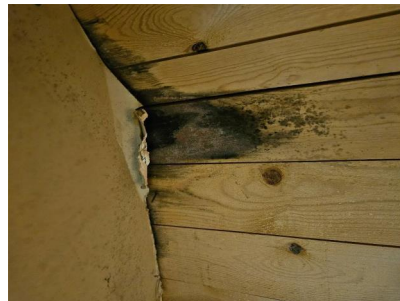
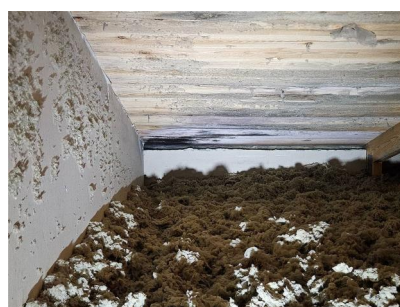
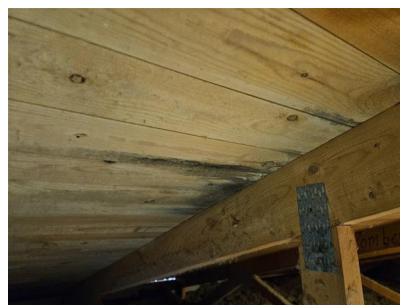
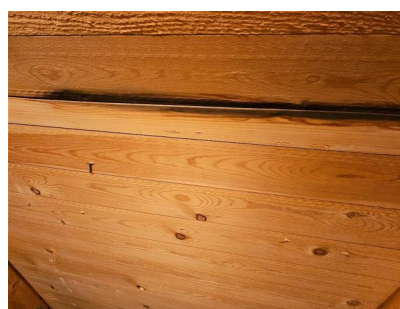
Mikrobiell påväxt finns på underlagstaket.

Detta kan vara ett tecken på att vinden tillförs fukt inifrån bostaden. Observera att besiktning av bostadens ventilationssystem inte har ingått i uppdraget.

Vinden besiktad från landgång

För att komma tillrätta med detta kan fukttillförseln inifrån bostaden behöva minskas. Det kan göras genom att ventilationen i bostaden förbättras samt att eventuella otätheter i vindsbjälklaget (tak-/väggvinklar, taklucka med mera) tätas. Läs Anticimex faktablad om ouppvärmda vindsutrymmen för tips och råd.

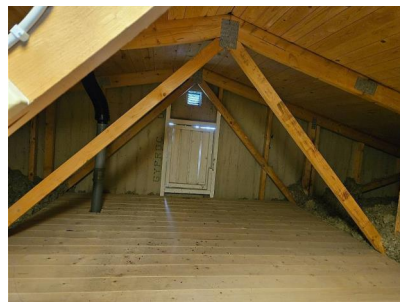
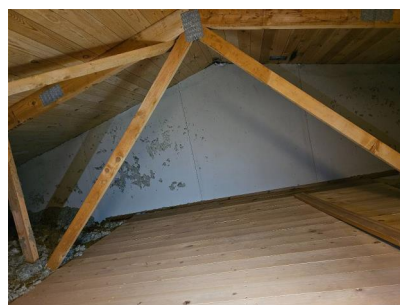
Vid kontroll av vinden uppmättes fuktvärden under kritisk fuktnivå för mikrobiell tillväxt och en normal lukt upplevdes.

Det finns risk för mikrobiell tillväxt om den relativa fuktigheten (RF) i den omgivande luften är över 75 %. I furuvirke motsvarar det en fuktkvot (FK) på 17 %.

Fuktkvoten i underlagstak/takbjälkar uppmättes till 10%.

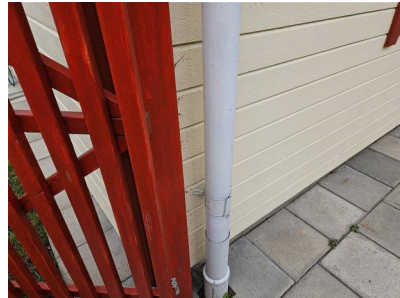
Lövsilar finns inte.

När det saknas lövsilar så finns det risk att det blir stopp i dagvattenledningen.

För att hindra stopp i dagvattenledningar rekommenderas komplettering av lövsilar.

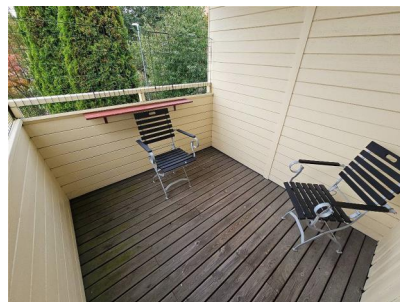
Inget att notera.

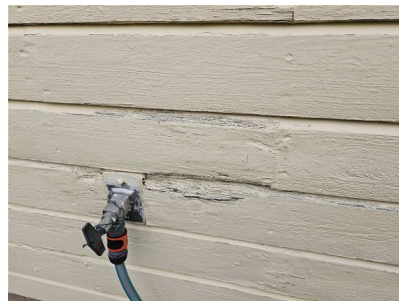
Mindre rötskador finns i fasadpanelen.

Dessa bedöms inte ha lett till bakomliggande skador.

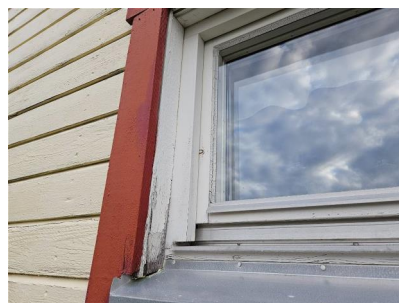
Fönster är i behov av målning/underhåll.

Fönsterbågar och fönsterkarmar där målningsbehov finns riskerar att få fukt- och rötskador på grund av sämre vattenavvisande förmåga.

För att öka livslängden på fönster rekommenderas målning och underhåll.

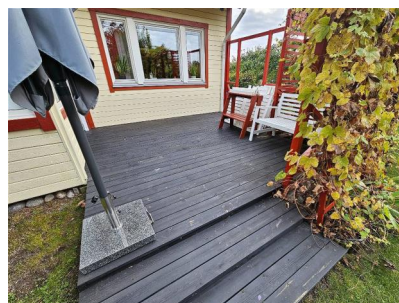
Inget att notera.

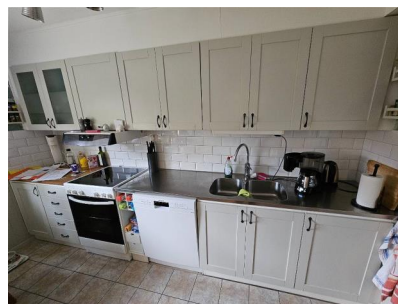
Funktionskontroll av jordade eluttag.

Vid stickprovskontroll av jordade eluttag noterades inga avvikelser.

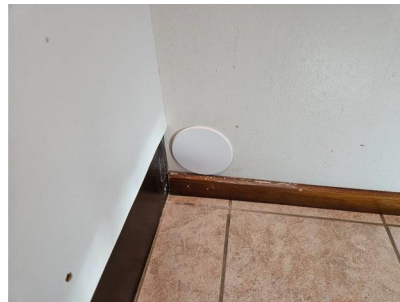
Vid kontroll av väggssyllar uppmättes fuktvärden under kritisk nivå för mikrobiell tillväxt och normal lukt upplevdes.

Fuktkvoten uppmättes till 8% väggregeln samt +% i golvregeln.

Väggkonstruktionen består utifrån och in: ytterpanel, träregel, isolering, plastfolie, gipsskiva.

Kontrollhållet gjordes i yttervägg, bakom spisen.

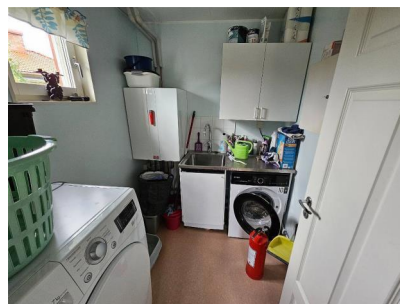
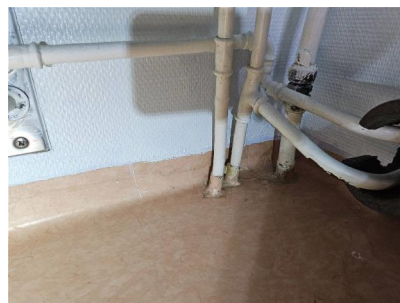
- Våutrymmet har äldre yt-/tätskikt.
- Rör genomföringar finns i golv

Eftersom funktionen, som innebär att ytskiktet/tätskiktet ska vara vattentätt, kan vara nedsatt finns en ökad risk att vatten tränger igenom ytskiktet/tätskiktet med vattenskador i omkringliggande konstruktioner som följd.

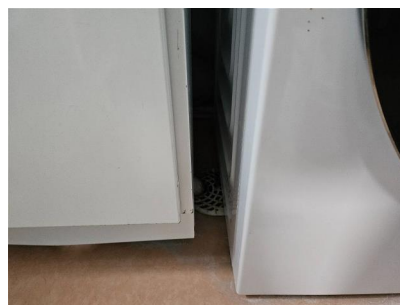
Golvbrunnen är inte besiktningsbar.

För att kunna kontrollera och bedöma golvbrunnen måste den vara tillgänglig och rengjord.

Vi rekommenderar en kompletterande besiktning när golvbrunnen är tillgänglig och rengjord.

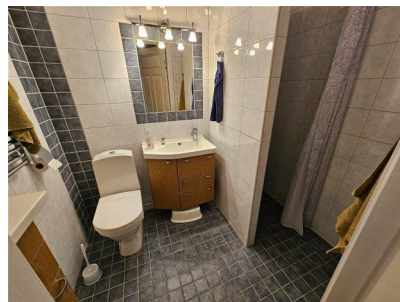
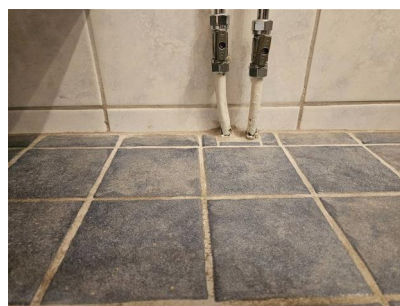
- Våtutrymmet har äldre yt-/tätskikt.
- Rörgenomföring finns i golv.

Eftersom funktionen, som innebär att ytskiktet/tätskiktet ska vara vattentätt, kan vara nedsatt finns en ökad risk att vatten tränger igenom ytskiktet/tätskiktet med vattenskador i omkringliggande konstruktioner som följd.

Rörgenomföringar i golvet medför en ökad risk för att vatten tränger ner i omkringliggande konstruktioner och orsakar fuktskador.

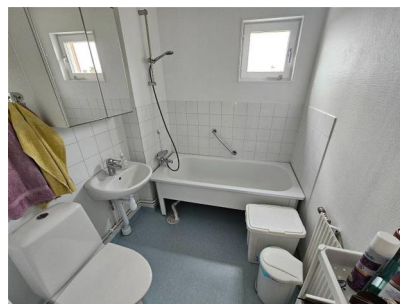
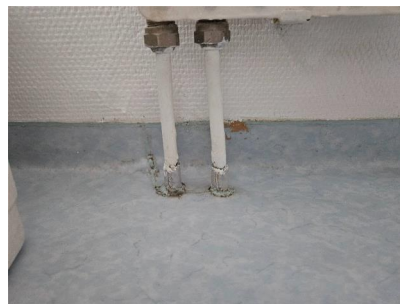
- Våtutrymmet har äldre yt-/tätskikt.
- Rör genomföringar i golvet
- Fönster duschzon

Eftersom funktionen, som innebär att ytskiktet/tätskiktet ska vara vattentätt, kan vara nedsatt, finns en ökad risk att vatten tränger igenom ytskiktet/tätskiktet med vattenskador i omkringliggande konstruktioner som följd. Rör genomföringar i golvet medför en ökad risk för att vatten tränger ner i omkringliggande konstruktioner och orsakar fuktskador. Duschens placering i våtutrymmet utgör en risk för fuktskador i fönster- och väggkonstruktionen. För att minska risken för fuktskador på fönster och väggkonstruktion rekommenderas att man skyddar fönstret mot vattenbegjutning.
