# Besiktningsprotokoll

Anticimex Försäkringsbesiktning i samarbete med Fastighetsbyrån

| Fastighetsadress:<br>Sädgåsvägen 7 | |

| Besiktningsdatum:<br>2025-10-01 | Protokollnummer:<br>69292749 |

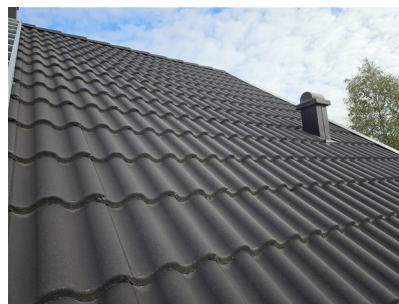
Inget att notera.

Besiktad från markstege.

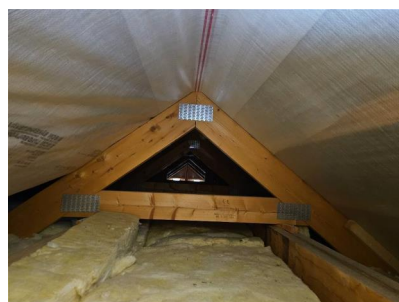
Vindsutrymmet saknar landgångar.

Vindsutrymmet kunde inte besiktas helt eftersom landgångar saknas.

Besiktningen enbart gjord från vindslucka.

Vid kontroll av vinden samt sidovindar uppmättes fuktvärden under kritisk fuktnivå för mikrobiell tillväxt och en normal lukt upplevdes.

Fuktkvoten i underlagstak/takbjälkar uppmättes till 9 %.

På vinden noterades att landgångar saknas vilket begränsade besiktningen, men de uppmätta fuktvärdena låg under kritisk nivå. rekommenderar att installera landgångar på hela vinden.

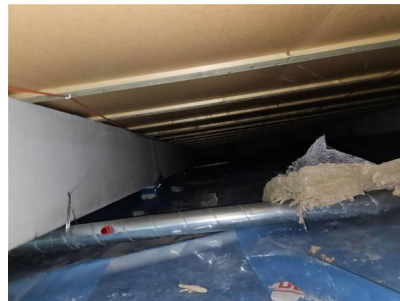
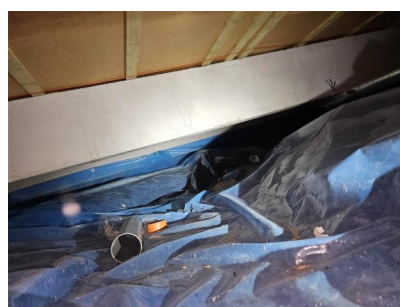
Vid kontroll av konstruktionen i krypgrund uppmättes fuktvärden under kritisk fuktnivå för mikrobiell tillväxt och normal lukt upplevdes.

Golvbjälklaget ovan den uteluftsventilerade krypgrunden riskerar att drabbas av fuktskador på grund av naturlig fuktpåverkan. Detta kan i sin tur leda till mikrobiella skador (angrepp av mikroorganismer) som kan leda till att mikrobiell lukt sprids till boendemiljön.

Fuktkvoten uppmättes till 10%.

Marken är plastad för att minska att fukten tar sig upp från marken samt så finns en avfuktare i grunden.

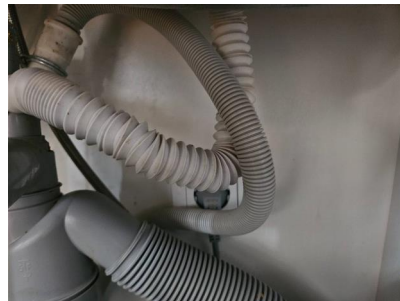
- Upphållningsbygel saknas på avloppslang från diskmaskinen.
- Fuktskydd saknas i diskbänksskåp.

Avsaknad av upphållningsbygel ökar risken för brott på avloppsslangen med läckage som följd.  
Utan fuktskydd är det dessutom svårt att upptäcka läckage från rörledningar, vilket kan leda till att vatten tränger in i konstruktionen och orsakar fuktskador.

För att minska risken rekommenderas montering av upphållningsbygel samt installation av fuktskydd.

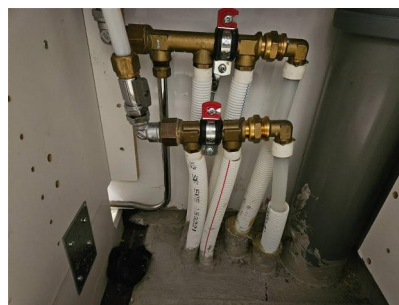
Rör genomföring finns i golv.

Rör genomföringar i golvet medför en ökad risk för att vatten tränger ner i omkringliggande konstruktioner och orsakar fuktskador.

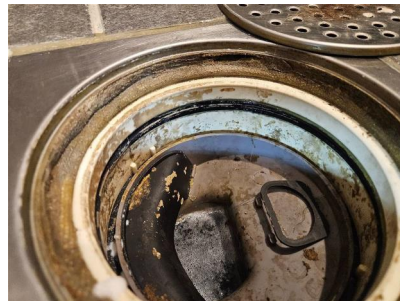
Förhöjningsring finns i golvbrunnen.

Förhöjningsringen i golvbrunnen är en riskkonstruktion eftersom det ofta förekommer otätheter mellan förhöjningsringen och brunnen. Detta kan i sin tur leda till fuktskador i omkringliggande konstruktioner.
