# Besiktningsprotokoll

Anticimex Försäkringsbesiktning i samarbete med Fastighetsbyrån

| Fastighetsadress:<br>Nybblegatan 23 | |

| Besiktningsdatum:<br>2025-10-01 | Protokollnummer:<br>69295222 |

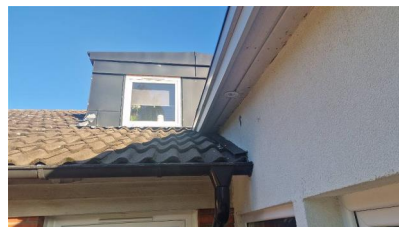
#### Utvändigt / Fasad

Mindre målningsbehov på uterummets och husets takfot baksida

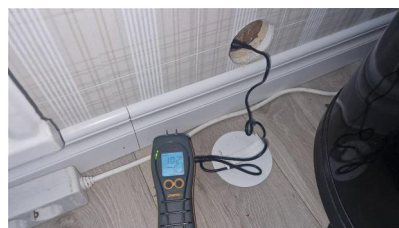
### Entréplan / Allmänt

Vid kontroll av konstruktion uppmättes fuktvärden under kritisk nivå för mikrobiell tillväxt.

Grundläggningen består av betongplatta på mark med flytande golv. Även limmad plastmatta förekommer.

Fuktkvoten uppmättes till 10% via hål taget i kök.

Risken för mikrobiell tillväxt föreligger om fuktkvoten överstiger 17%.

Flytande golvkonstruktion och eventuella väggsyllar riskerar att drabbas av fuktskador på grund av naturlig fuktpåverkan om fuktskyddet är bristfälligt utfört alternativt saknas. Fuktvandring kan ske från marken genom betongen till organiskt material genom så kallad kapillärsugning och diffusion, vilket kan leda till skador med lukt av mikrobiell karaktär. Om väggsyllarna är tryckimpregnerade kan även en kemisk lukt förekomma.

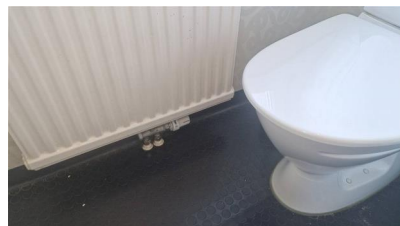
### Entréplan / Dusch/Toalett

Rör genomföring finns i golv.

Rör genomföringar i golvet medför en ökad risk för att vatten tränger ner i omkringliggande konstruktioner och orsakar fuktskador.

Fuktindikering i utrymmet gav inga förhöjda fuktindikationer.

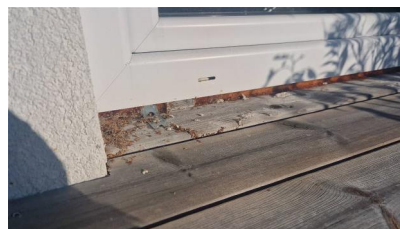
### Entréplan / Uterum

Fönsterpartier är otäta i nederkant.

Enligt fastighetsägare är anliggande altan byggd med avstånd mot uterummets konstruktion för att fuktproblematik ej ska uppstå.

Det rekommenderas dock att man skyddar öppningar kring partier på lämpligt vis mot fritt vatten.

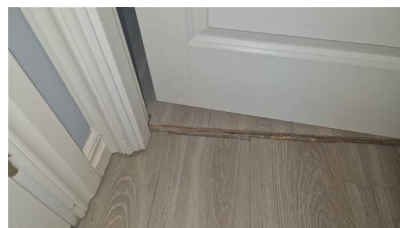
### Entréplan / Sovrum 1

Dörr tar i golv. Tröskel saknas

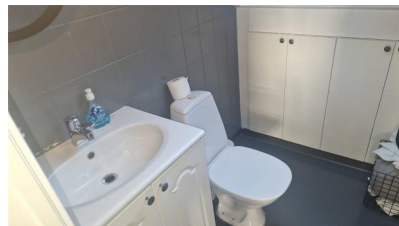
### Övre plan / Toalett

Målade ytskikt.

Beroende på materialval och underarbete har utförts varierar hur bra färgen sitter kvar över tid
