# Besiktningsprotokoll

Anticimex Överlåtelsebesiktning av småhus - nivå 2

| Fastighetsbeteckning:<br>Kussered 2:35 | |

| Besiktningsdatum:<br>2025-10-01 | Protokollnummer:<br>69300357 |

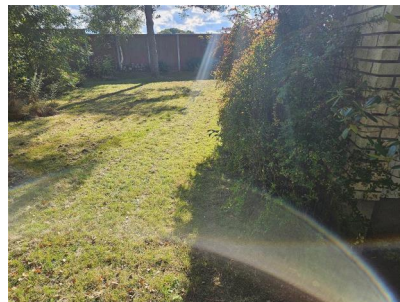
Marken lutar delvis mot huset.

Detta innebär en ökad fuktbelastning mot grunden vilket i sin tur kan orsaka fuktskador i huset.

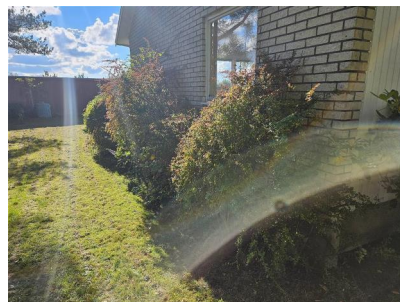
Växter finns i anslutning till byggnaden.

När det finns rabatter och växter nära byggnaden finns risk att fukt stannar kvar i väggarna. Detta kan i sin tur orsaka invändiga fuktskador. Växternas rötter kan också skada grundmuren och sätta dräneringsledningen ur funktion.

Området närmast huset rekommenderas att vara fritt från växtlighet.

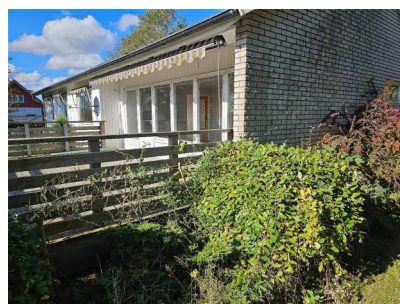
Delar av sockeln är obesiktad då altanen samt växtlighet döljer den bakomliggande konstruktionen.

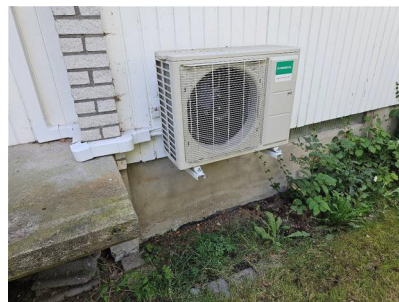
Kondensvatten från luftvärmepumpens utedel leds inte bort från husgrunden.

Detta medför ökad risk för att vatten tränger in i anslutande konstruktioner, vilket i sin tur kan leda till fuktrelaterade skador. Observera att besiktning av byggnadens värmesystem eller värmepumpen inte har ingått i uppdraget.

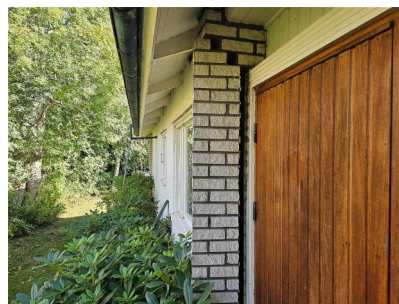
Murad pelare vid entrédörr är lös.

Det rekommenderas att murare kontaktas för bedömning av orsak/omfattning och lämplig åtgärd.

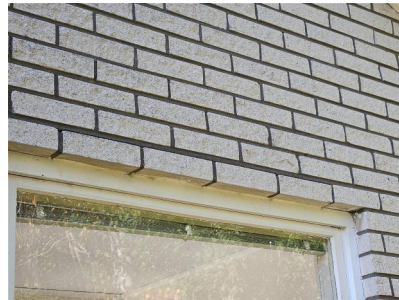
Sprickor finns i kalksandstensfasaden.

Detta kan leda till fukt- och frysskador i konstruktionen.

Kalksandstensfasaden är äldre.

Kalksandsten är ett starkt och tåligt fasadmateriäl som kräver lite underhåll. Ofta förekommer tunna sprickor vilket oftast har kosmetisk betydelse. Med tiden behöver dock oftast fogar kompletteras samt fasadens kramling (förankring i stommen) kan rosta sönder/lossna vilket innebär att fasaden kan bukta/svikta. Vanligt förekommande är även att armeringen över fönster/dörrar rostar (utvidgas) varvid den kraften kan orsaka fogsläpp och sprickbildning i kalksandstensfasaden. Ovanstående kan i sin tur leda till fuktskador i bakomliggande konstruktioner. Stora avvikelser förekommer dock beroende på hur utsatt fasaden är.

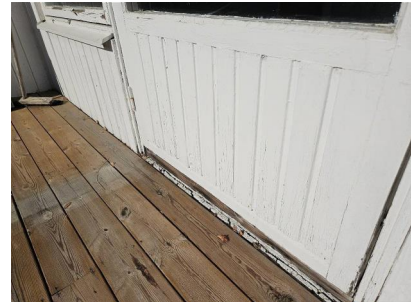
Altandörr är rötskadad.  
Tröskelbleck saknas.

De upptäckta skadorna kan bero på olika saker, exempelvis bristfälligt underhåll, målning, skruvar och beslag etc.

Vi rekommenderar en fördjupad undersökning av dörrmontör för att bedöma orsak och omfattning.

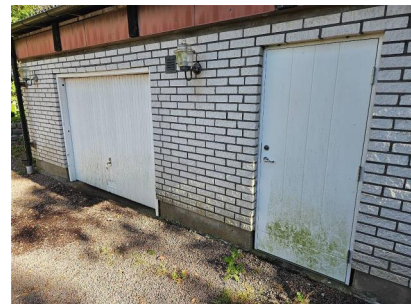
Dörr/garageport är i behov av målning/underhåll.

Dörrar där målningsbehov finns riskerar att få fukt- och rötskador på grund av sämre vattenavvisande förmåga.

För att öka livslängden på dörr rekommenderas målning och underhåll.

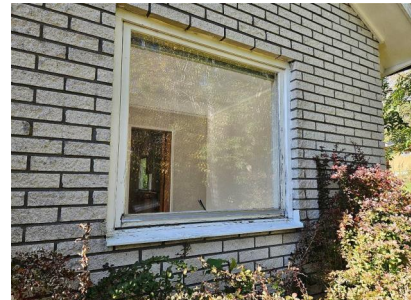
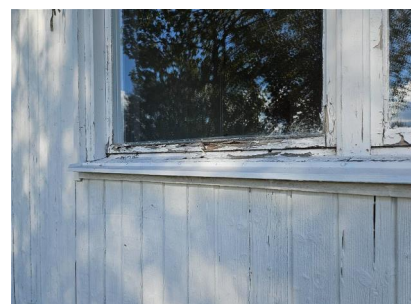
Rötskador finns i vissa fönster.

Rötskadorna kan bero på olika saker, exempelvis bristfälligt underhåll, bakfall på fönsterbleck, målning, skruvar och beslag etc.

Vi rekommenderar en fördjupad undersökning av fönstermontör för att bedöma orsak och omfattning.

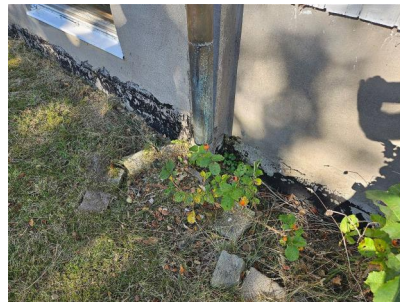
Stuprör är inte anslutet till markledning.  
Stuprör sitter löst.

Stuprör som inte är anslutet till markledning kan medföra en ökad fuktbelastning på grundmur/sockel som i sin tur kan leda till fuktrelaterade skador.

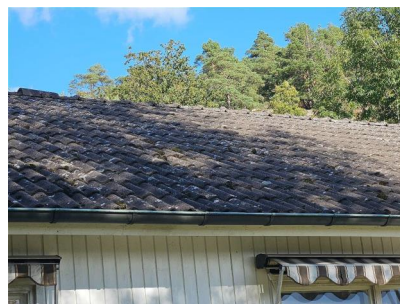
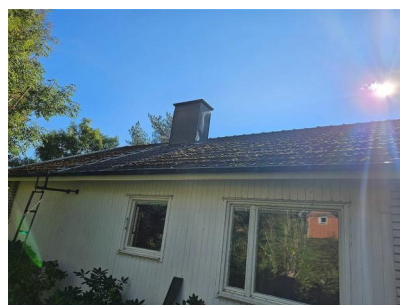
Yttertaket är äldre och i behov av renovering.

Taket är äldre och har passerat tiden för sin tekniska livslängd. Renovering av yttertaket rekommenderas. Kontakta en takentreprenör för en renovering. I samband med renoveringen bör omkringliggande konstruktioner kontrolleras för att upptäcka eventuella följdskador.

I samband med detta bör även tak över garaget ses över.

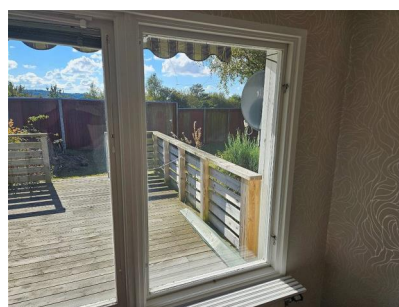
Glasruta är sprucken.  
Byte rekommenderas

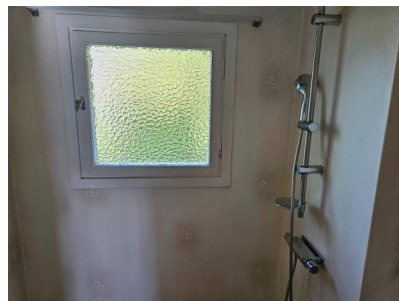
Våtutrymmet har äldre yt-/tätskikt.

Utrymmet är äldre och har passerat tiden för sin tekniska livslängd.

Fönster är olämpligt placerat i våtzon.

Renovering av utrymmet rekommenderas. Kontakta en behörig våtrumsentreprenör för en renovering. I samband med renoveringen bör omkringliggande konstruktioner kontrolleras för att upptäcka eventuella följdskador.

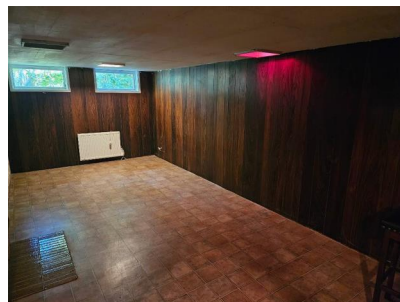
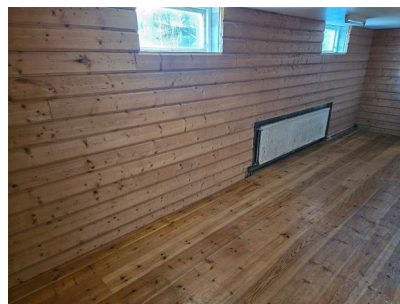
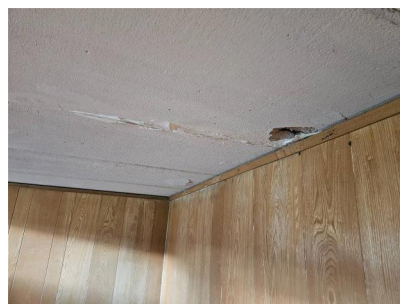
Källarens samtliga utrymmen har ett allmänt renoveringsbehov gällande bl.a. uppreglade och isolerade golvkonstruktioner samt utreglade och isolerade väggar mot grundmur.

Vidare förekommer täta mattor mot betongplattan.

På delar av innertaket finns sprickor i lättbetongbjälklaget och rostig armering syns.

Golvbrunnar är rostangripna.

I källarens utrymmen upplevs även en avvikande lukt av mikrobiell karaktär.

Vid kontroll av konstruktion uppmättes fuktvärden över kritisk nivå för mikrobiell tillväxt.

Risk för mikrobiell tillväxt föreligger om den relativa fuktigheten (RF) i den omgivande luften är över 75 % vilket i furuvirke motsvarar en fuktkvot (FK) på 17 %.

Fuktkvoten uppmättes till > 28,0 % FK.

Det rekommenderas att en fördjupad undersökning utförs av byggentreprenör för att bedöma orsak/omfattning av ovan nämnda fel/brister samt lämpliga åtgärder.

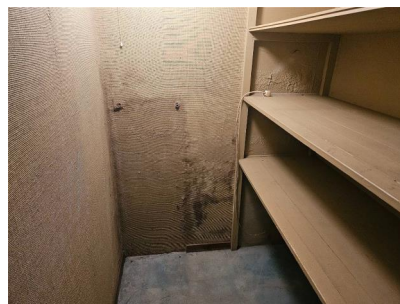
Puts- och färgsläpp finns på källarväggar/garageväggar.

Puts- och färg som släppt från underlaget invändigt på källarytterväggarna är ett tecken på att källarens utvändiga fuktskydd inte längre fungerar tillfredsställande.

För att åtgärda detta måste källarens utvändiga fuktskydd förbättras. Läs Anticimex faktablad om källare för tips och råd.
