# Besiktningsprotokoll

Anticimex Överlåtelsebesiktning av småhus - nivå 2

| Fastighetsadress:<br>Stora Ykullen 23 | | |

| Besiktningsdatum:<br>2025-09-26 | Protokollnummer:<br>69278230 |

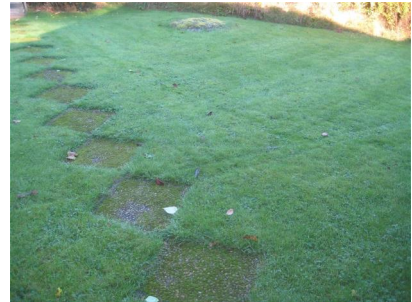
Marken lutar mot huset.

Detta innebär en ökad fuktbelastning mot grunden vilket i sin tur kan orsaka fuktskador i huset.

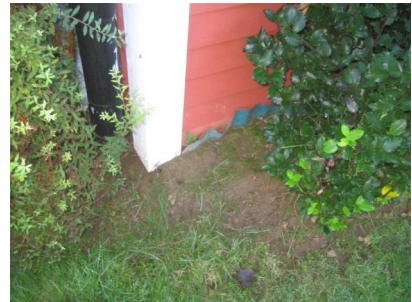
Avståndet mellan fasadbeklädnaden och marken är inte tillräckligt.

Eftersom fasadbeklädnaden avslutas för nära mark finns risk för att fukt från marken sugas upp i fasadpanelens nederkant. Detta kan orsaka fuktrelaterade skador i fasadbeklädnaden och bakomliggande konstruktioner.

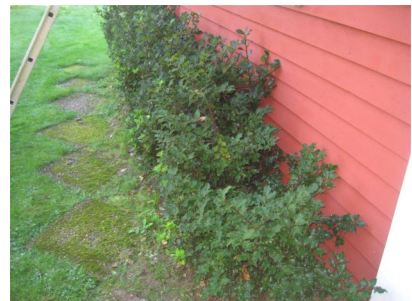
Växter finns i anslutning till grundmur.

När det finns rabatter och växter nära grundmuren finns risk att fukt stannar kvar i väggarna. Detta kan i sin tur orsaka invändiga fuktskador. Växternas rötter kan också skada grundmuren och sätta dräneringsledningen ur funktion.

Området närmast huset rekommenderas att vara fritt från växtlighet.

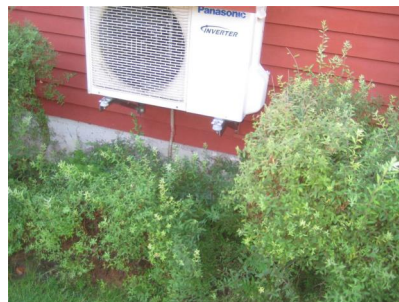
Kondensvatten från luftvärmepumpens utedel leds inte bort från husgrunden.

Detta medför ökad risk för att vatten tränger in i anslutande konstruktioner, vilket i sin tur kan leda till fuktrelaterade skador. Observera att besiktning av byggnadens värmesystem eller värmepumpen inte har ingått i uppdraget.

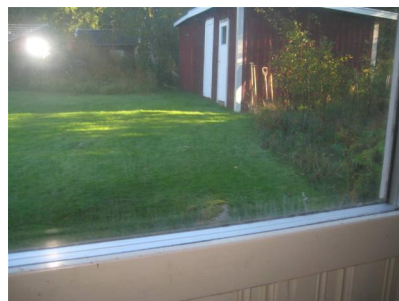
Isolerglas på dörr är punkterade (missfärgade/imma mellan rutorna).

Isolerglas som är punkterade tyder på att tätningen mellan rutorna är bristfälliga.

Kontakta glasmästare för åtgärdsförslag och bedömning av omfattningen av ett eventuellt fönsterbyte. Altandörr har äldre isolerglas.

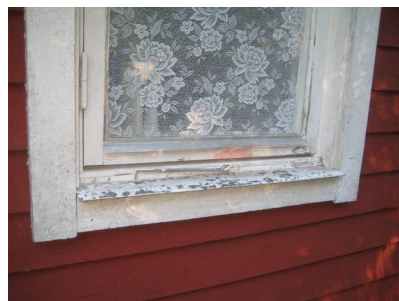
Fönster är i behov av målning/underhåll.

Fönsterbågar och fönsterkarmar där målningsbehov finns riskerar att få fukt- och rötskador på grund av sämre vattenavvisande förmåga.

För att öka livslängden på fönster rekommenderas målning och underhåll.

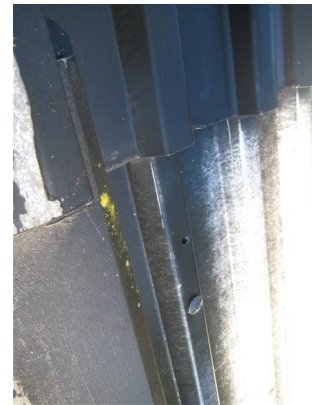
Mindre otätheter i plåten, då finns det risk för fuktskador på underliggande konstruktioner.

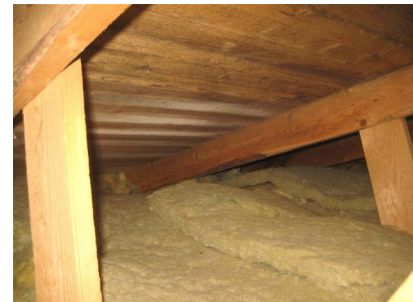
Den upptäckta mikrobiella påväxten på underlagstaket indikerar att vinden tillförs fukt inifrån bostaden. För att komma tillrätta med detta måste fukttillförseln inifrån bostaden minskas. Detta kan göras genom att ventilationen i bostaden förbättras samt att eventuella otätheter i vindsbjälklaget (tak/väggvinklar, taklucka mm.) tätas. Se även bifogat faktablad "Ouppvärmt vindsutrymme". Observera att någon besiktning av bostadens ventilationssystem inte har ingått i uppdraget.

Mikrobiell påväxt finns på underlagstaket.

Detta kan vara ett tecken på att vinden tillförs fukt inifrån bostaden. Observera att besiktning av bostadens ventilationssystem inte har ingått i uppdraget.

För att komma tillrätta med detta kan fukttillförseln inifrån bostaden behöva minskas. Det kan göras genom att ventilationen i bostaden förbättras samt att eventuella otätheter i vindsbjälklaget (tak-/väggvinklar, taklucka med mera) tätas. Läs Anticimex faktablad om uppvärmda vindsutrymmen för tips och råd.

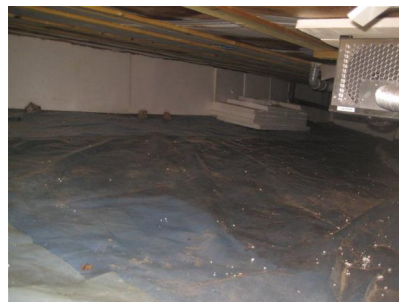
Krypgrund med installerad avfuktare.  
Fuktkvot uppmättes till 13%.

I husets krypgrund finns en krypgrundsavfuktare installerad. Syftet med denna installation är att genom avfuktning hålla fuktigheten i krypgrunden på en så låg nivå att ingen tillväxt av mikroorganismer är möjlig. För att detta ska fungera är det viktigt att installationen servas årligen med bland annat filterbyte och kontroll av inställningar så att fuktigheten inte stiger.

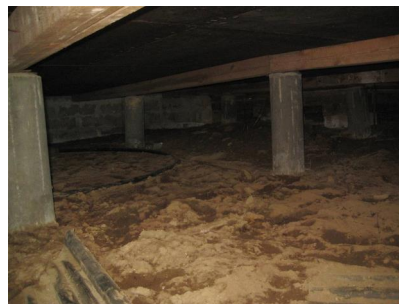
I ena krypgrunden noterades något förhöjda fuktvärden, sensommaren och hösten är den period där man mäter upp dom högsta värden i grunden. På marken saknas en diffusionsplast. Att lägga ut en åldersbeständig markplast bidrar till att lösa dom förhöjda fuktvärdena.

Vid kontroll av krypgrunden uppmättes fuktvärden över kritisk nivå för mikrobiell tillväxt och mikrobiell lukt upplevdes och påväxt syns.

Uteluftsventilerade krypgrunder med bjälklag av organiskt material har ofta fuktskador på grund av naturlig fuktpåverkan. Lukten som känns i krypgrunden kan också spridas till boendemiljön.  
Fuktkvoten uppmättes till 20,6%.

För att komma till rätta med de höga fuktvärden som noterats i krypgrunden kan med fördel en krypgrundsavfuktare installeras och grunden tätas, kontakta gärna din tekniker på Anticimex på nedanstående telefonnummer gällande frågor eller offert.

Vi rekommenderar en fördjupad undersökning för att bedöma orsak och omfattning.

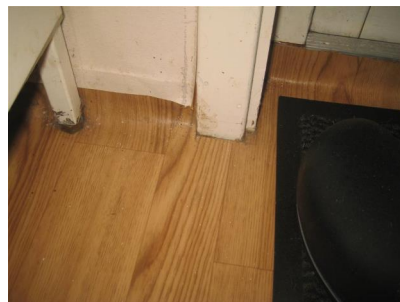
Golvet lutar från brunn, otätheter finns mot socklar.

Brister i golvet och/eller tätskiktets lutning medför risk för att vatten tränger in i omkringliggande konstruktioner/utrymmen vilket i sin tur orsakar fuktrelaterade skador. Det medför också ökad risk för att vatten blir stående i golvet lågpunkter, vilket kan orsaka missfärgningar på mattor samt att "unken" lukt uppstår.

Vanlig plastmatta, ingen vårumsmattan.

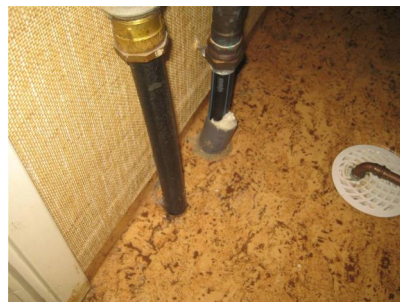
- Golveläggningsen är otät vid rörgenomföring.
- Golvet lutar dåligt mot brunn.

De otäta rörgenomföringarna medför att vatten kan tränga ner i omkringliggande konstruktioner med fuktskador som följd. Detta kan i sin tur leda till mikrobiella skador (angrepp av mikroorganismer).

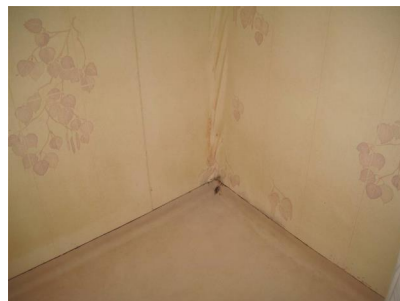
Våtutrymmet har äldre yt-/tätskikt, väggmattan har dragningar i hörn.

Eftersom funktionen, som innebär att ytskiktet/tätskiktet ska vara vattentätt, kan vara nedsatt finns en ökad risk att vatten tränger igenom ytskiktet/tätskiktet med vattenskador i omkringliggande konstruktioner som följd.
