# Besiktningsprotokoll

Anticimex Försäkringsbesiktning i samarbete med Fastighetsbyrån

| Fastighetsadress:<br>Mossaledsvägen 88 | |

| Besiktningsdatum:<br>2025-10-02 | Protokollnummer:<br>69294207 |

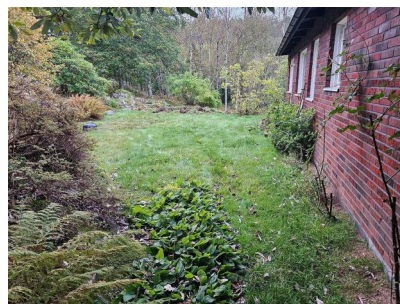
Marken lutar delvis mot huset.

Detta innebär en ökad fuktbelastning mot grunden vilket i sin tur kan orsaka fuktskador i huset.

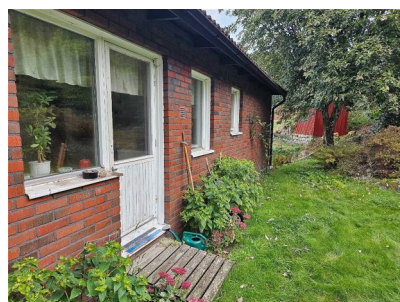
Växter finns till viss del i anslutning till byggnaden.

När det finns rabatter och växter nära byggnaden finns risk att fukt stannar kvar i väggarna. Detta kan i sin tur orsaka invändiga fuktskador. Växternas rötter kan också skada grundmuren och sätta dräneringsledningen ur funktion.

Området närmast huset rekommenderas att vara fritt från växtlighet.

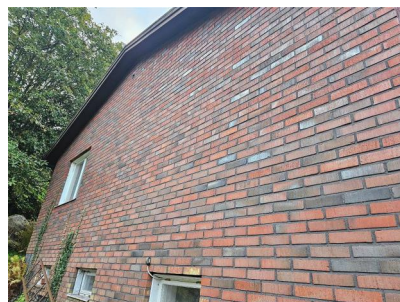
Tegelfasaden är äldre.

Tegel är ett starkt och tåligt fasadmateriell som kräver lite underhåll. Ofta förekommer tunna sprickor vilket oftast har kosmetisk betydelse. Med tiden behöver dock oftast fogar kompletteras samt fasadens kramling (förankring i stommen) kan rosta sönder/lossna vilket innebär att fasaden kan bukta/svikta. Vanligt förekommande är även att armeringen över fönster/dörrar rostar (utvidgas) varvid den kraften kan orsaka fogsläpp och sprickbildning i tegelfasader. Ovanstående kan i sin tur leda till fuktskador i bakomliggande konstruktioner. Stora avvikelser förekommer dock beroende på hur utsatt fasaden är.

Befintlig fasad bedöms dock vara i god kondition med hänsyn till ålder.

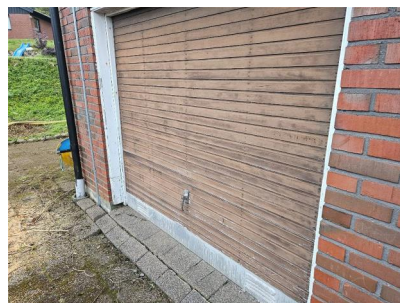
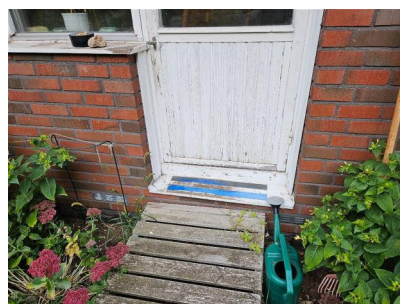
Dörr har färgsläpp och torrspäckor.

Dörrar där målningsbehov finns riskerar att få fukt- och rötskador på grund av sämre vattenavvisande förmåga.

För att öka livslängden på dörr rekommenderas målning och underhåll.

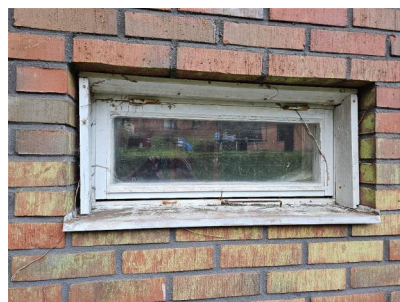
Fönster är i behov av målning/underhåll.  
Fönsterfoder är otäta.

Fönsterbågar och fönsterkarmar där målningsbehov finns riskerar att få fukt- och rötskador på grund av sämre vattenavvisande förmåga.

För att öka livslängden på fönster rekommenderas målning och underhåll.

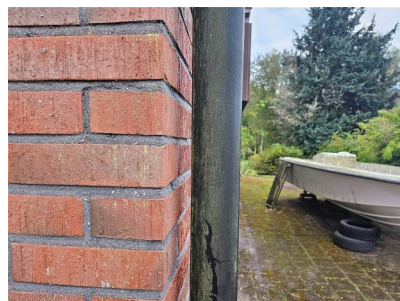
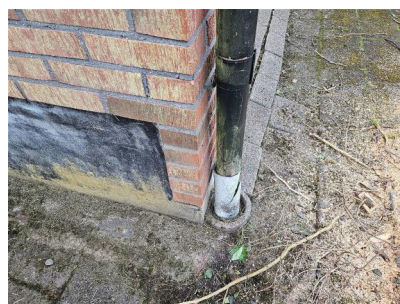
Fals på stuprör vänd mot fasad.

Falsen på stuprören kan med fördel vändas ut från fasaden för att lättare se om röret blivit skadat efter vinterns påfrestningar samt för att undvika skador på fasad vid ett eventuellt läckage.

Vidare bör lövsilar monteras.

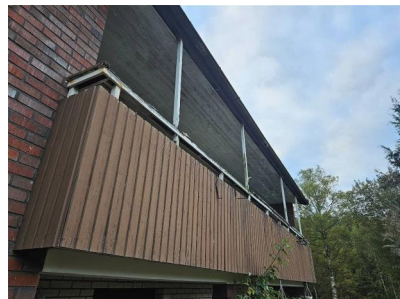
Balkongräcke och vissa trallbrädor är rötskadat.

De upptäckta rötskadorna kan bero på olika saker, exempelvis bristfälligt underhåll och målning. Vilket ökar att risken för att rötskador uppstår.

Vi rekommenderar en fördjupad undersökning av snickare för att bedöma orsak och omfattning samt lämplig åtgärd.

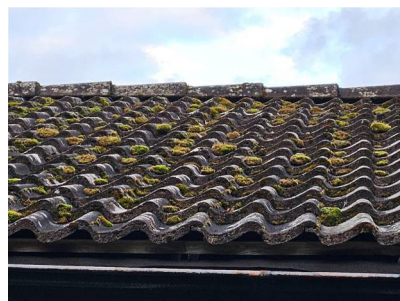
Yttertaket är äldre.  
Mosspåväxt finns på takpannor.  
Plåtbeslag på huvar har rostangrepp och har bristfällig täckning över anslutande takpannor.

Takpannor, plåtdetaljer och underlagspapp har enligt vår bedömning en begränsad livslängd. Eftersom husets taktäckning är äldre har det ett minskat motstånd mot vatteninträngning. Detta i sin tur kan leda till fuktskador på träläkt och vidare ner i underliggande konstruktioner.

Man kan förvänta sig att inom en rimlig framtid behöva göra en takomläggning.

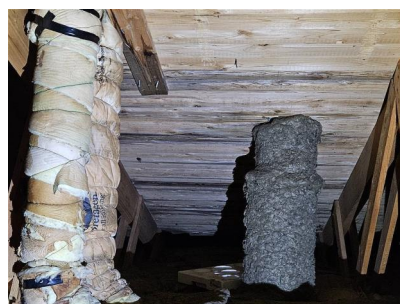
Underlagstaket har lokala fuktfläckar.

Fuktfläckar kan bero på olika saker, och kan vara ett tecken på en tidigare eller ett pågående läckage.

Vi rekommenderar en fördjupad undersökning av byggtreprenör för att bedöma orsak och omfattning samt lämplig åtgärd.

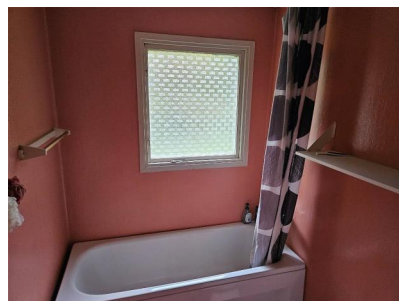
Våutrymmet har äldre yt-/tätskikt.  
Fönster är olämpligt placerat.

Utrymmet är äldre och har passerat tiden för sin tekniska livslängd.

Renovering av utrymmet rekommenderas. Kontakta en behörig våtrumsentreprenör för en renovering. I samband med renoveringen bör omkringliggande konstruktioner kontrolleras för att upptäcka eventuella följskador.

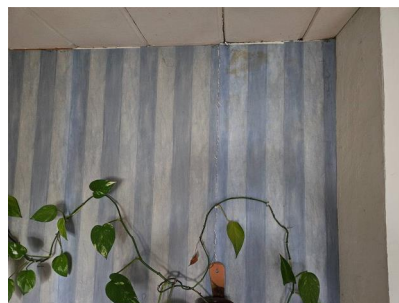
Spricka finns i vägg.

Dessa bedöms inte ha lett till bakomliggande skador.
