# Besiktningsprotokoll

Anticimex Försäkringsbesiktning i samarbete med Fastighetsbyrån

| Fastighetsadress:<br>Mossvägen 16 | |

| Besiktningsdatum:<br>2025-09-30 | Protokollnummer:<br>69281554 |

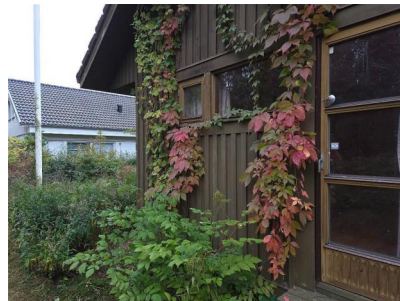
Växter finns i anslutning till byggnaden.

När det finns rabatter och växter nära byggnaden finns risk att fukt stannar kvar i väggarna. Detta kan i sin tur orsaka invändiga fuktskador. Växternas rötter kan också skada grundmuren och sätta dräneringsledningen ur funktion.

Området närmast huset rekommenderas att vara fritt från växtlighet.

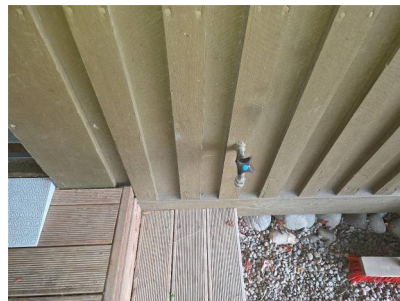
Vattenutkastaren är inte frostsäker.

När vattenutkastaren inte är frostsäker ökar risken för att den ska frysa sönder och orsaka vattenskada.

Byt till självdränerande vattenutkastare vilket innebär att den är frostsäker.

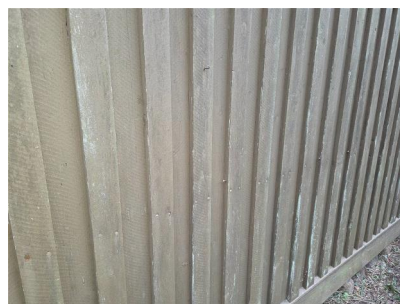
Algpåväxt förekommer.  
Enstaka torrsprickor finns i nederkant på fasaden.

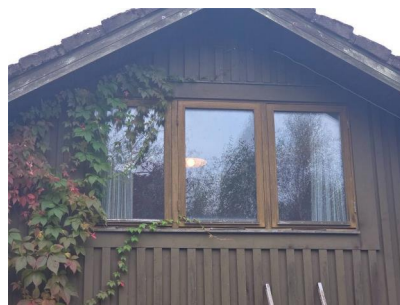
Vissa isolerglas åt söder och nordost är punkterade (missfärgade/imma mellan rutorna).

Isolerglas som är punkterade tyder på att tätningen mellan rutorna är bristfälliga.

Kontakta glasmästare för åtgärdsförslag och bedömning av omfattningen av ett eventuellt fönsterbyte.

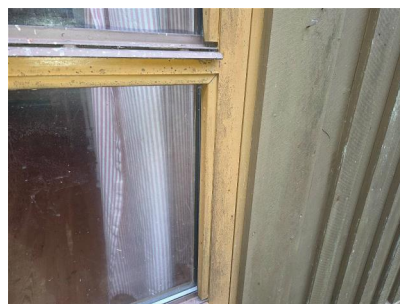
Algpåväxt finns på fönsterkarmar.

Färgsläpp finns från fönsterblecken och vissa är rostiga.

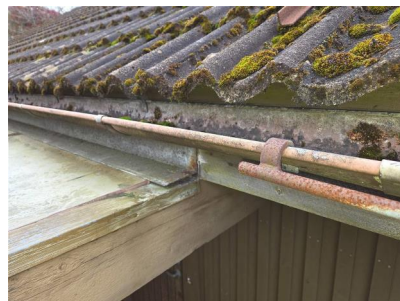
Rost och färgsläpp finns från hängrännor och stuprör.

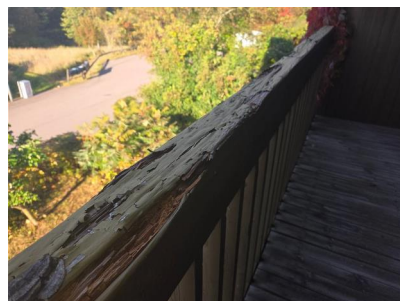
Rötskadad överliggare förekommer.

Underhållsbehov finns på räcket.

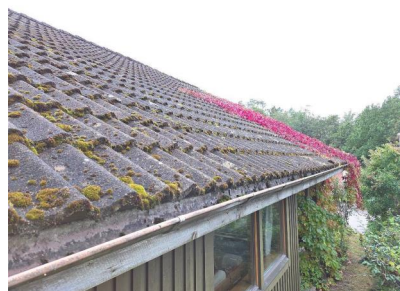
Yttertaket är äldre.

Mossa och växter finns på taket främst åt norr.

Vädernötta pannor finns vid gaveln åt söder.

Takpannor, plåtdetaljer och underlagspapp har enligt vår bedömning en begränsad livslängd. Eftersom husets taktäckning är äldre har det ett minskat motstånd mot vatteninträngning. Detta i sin tur kan leda till fuktskador på träläkt och vidare ner i underliggande konstruktioner.

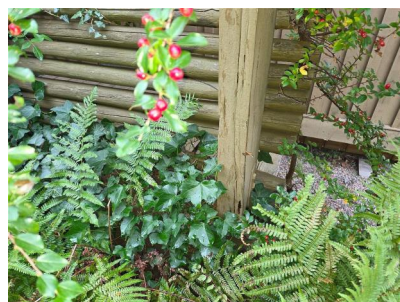
Rötskador förekommer i skärmtakets stolpar.

Kontakta fackman för åtgärdsförslag.

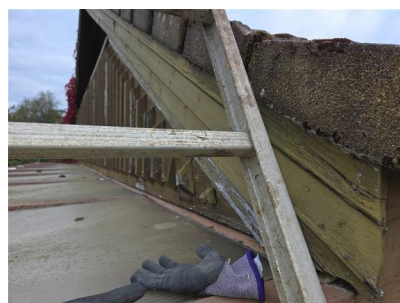
Underhållsbehov finns på vindskivor.

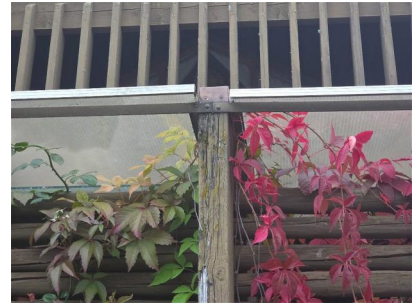
Rötskador finns i carporttakets konstruktion.

Kontakta fackman för åtgärdsförslag.

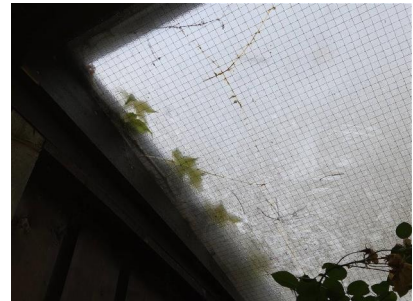
Sprucket glas finns i carporttak (plasttak finns över).

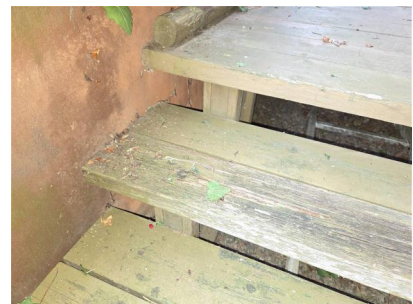
Steg i entrétrappan är rötskadat.

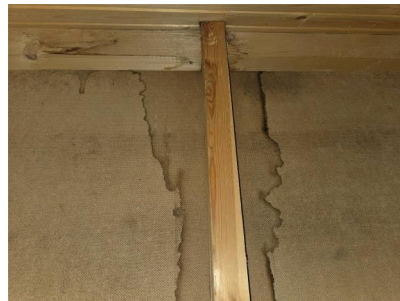
Missfärgningar finns lokalt på sidovinden.

Vid fuktindikering på missfärgningarna kunde inga förhöjda indikationer påvisas.

Missfärgningar kan bero på olika saker och kan vara ett tecken på en tidigare eller en pågående fuktskada.

Vi rekommenderar en fördjupad undersökning för att bedöma orsak och omfattning.

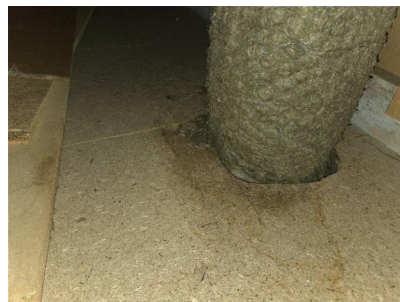
Missfärgningar finns på golvet under en takhuv.

Vid fuktindikering på missfärgningarna kunde inga förhöjda indikationer påvisas.

Missfärgningar kan bero på olika saker och kan vara ett tecken på en tidigare eller en pågående fuktskada.

Vi rekommenderar en fördjupad undersökning för att bedöma orsak och omfattning.

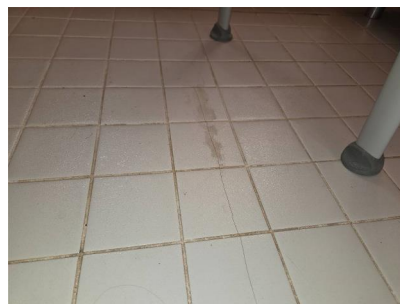
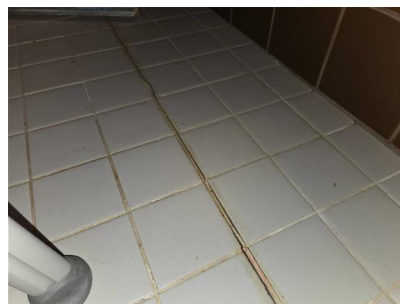
Utrymmets yt/tätsikt är från 1972.  
Golvbrunnen är äldre.  
Sprickor finns i golvet.  
Fönster finns i duschzonen.

Förhöjda fuktindikationer påvisades på golvet framför badkaret och kommoden.

Utrymmet är äldre och har passerat tiden för sin tekniska livslängd.

Renovering av utrymmet rekommenderas. Kontakta en behörig våtrumsentreprenör för en renovering. I samband med renoveringen bör omkringliggande konstruktioner kontrolleras för att upptäcka eventuella följdskador.

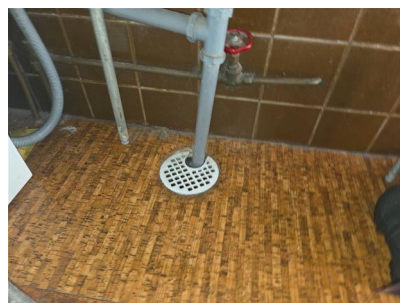
Golvbrunnen är äldre.

Ytskiktet är äldre och en ny del har skarvats med den gamla utan täta skarvar.

Det är inte säkert tätskikt finns monterat på golv.

Förhöjda fuktindikationer påvisas på golvet runt golvbrunnen.

Utrymmet är äldre och har passerat tiden för sin tekniska livslängd.

Renovering av utrymmet rekommenderas. Kontakta en behörig våtrumsentreprenör för en renovering. I samband med renoveringen bör omkringliggande konstruktioner kontrolleras för att upptäcka eventuella följskador.

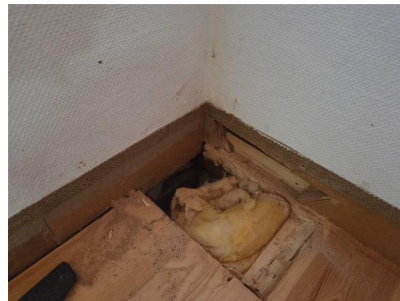
Ett uppreglat golv finns på betongplattan som finns i delen längst mot nordost (kortsidan).  
Ett hål sågades upp i innerväggshörnet mot sydsost i sovrum 2 mellan betongplattan och krypgrundens mellanbjälklag.  
Ytterväggssyllen består av Cuprinolbehandlat virke och ligger på en fuktspärr av tjärpapp.

Fuktkvoten uppmättes till 11 % i ytterväggssyllen.

I golvets regelverk uppmättes fuktkvoten till 15 %.

Ingen avvikande lukt upplevdes i provhålet.

Befintlig golvkonstruktion och eventuella väggssyllar riskerar att drabbas av fuktskador på grund av naturlig fuktpåverkan. Detta i sin tur kan leda till mikrobiella skador (angrepp av mikroorganismer) som kan resultera i att mikrobiell lukt sprids till boendemiljön. Om väggssyllarna är tryckimpregnerade kan även en kemisk lukt förekomma.

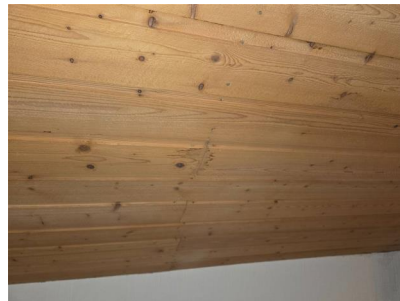
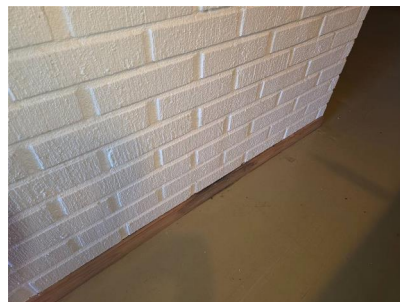
Missfärgningar finns lokalt i tak och på väggar.  
Missfärgningar finns i taket samt vid golvlisten vid murstocken.  
Färgsläpp finns från murstocken.

Vid fuktindikering på missfärgningarna kunde inga förhöjda indikationer påvisas.

Missfärgningar kan bero på olika saker och kan vara ett tecken på en tidigare eller en pågående fuktskada.

Vi rekommenderar en fördjupad undersökning för att bedöma orsak och omfattning.

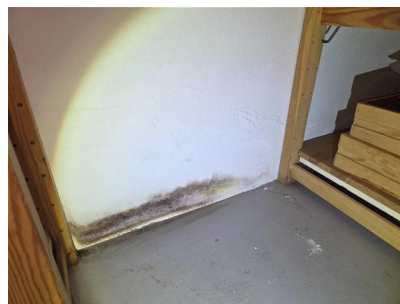
Utvändigt fuktskydd är delvis äldre.  
Färgsläpp finns lokalt från nederkant av väggar samt golv och förhöjd fuktindikering påvisas.  
På något ställe förekommer mikrobiell påväxt, troligtvis på grund av dålig luftcirkulation.

Eftersom källarens utvändiga fuktskydd (dagvattenssystem, dräneringssystem samt källarytterväggarnas utvändiga fuktskydd) är äldre, så kan systemet ha nedsatt funktion. Detta ökar risken för invändiga fuktskador i källaren.

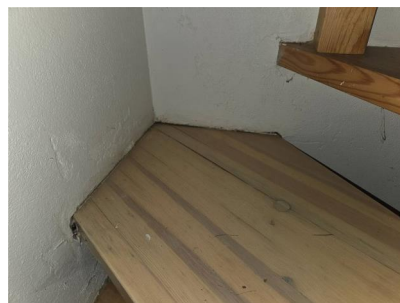
Missfärgningar finns i ett trappsteg.

Vid fuktindikering på missfärgningarna kunde inga förhöjda indikationer påvisas.

Missfärgningar kan bero på olika saker och kan vara ett tecken på en tidigare eller en pågående fuktskada.

Vi rekommenderar en fördjupad undersökning för att bedöma orsak och omfattning.

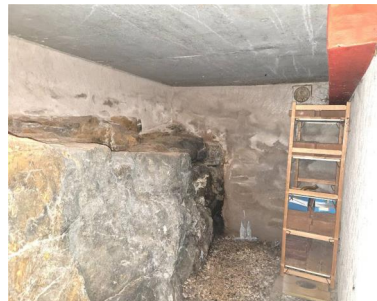
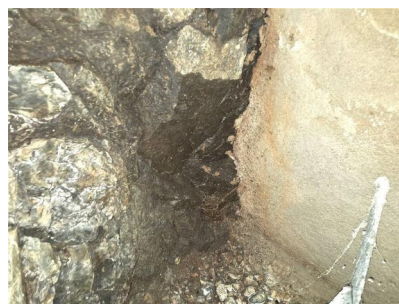
En unken/svagt mikrobiell lukt känns i grunden.  
Marken består av makadam, plastfolie finns inte.  
En stor del av grunden består av berg och vatten rinner in på ett par ställen.  
Vid fuktkvotmätning i virke i grunden uppmättes virket till 20 %.  
Förhöjd fuktindikering noteras i betongbjälklagets undersida.  
Ovanpå bjälklaget finns ett uppreglat golv.

Det finns risk för mikrobiell tillväxt om den relativa fuktigheten i luften är över 75 %, vilket i gran- och furuvirke motsvarar en fuktkvot på cirka 17 %.

Risk finns att den mikrobiella lukten sprids till bostaden.  
Risk finns att det uppreglade golvet ovan krypgrunden påverkas av fukten i betongbjälklaget.

För att undvika detta så måste krypgrundens klimat bli torrare.

Organiskt material behöver tas ut från utrymmet.

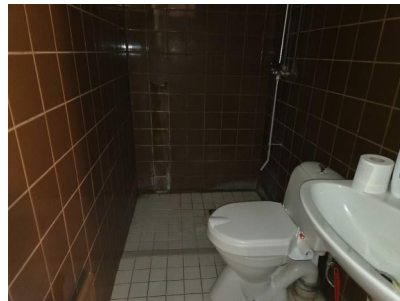
Utrymmet är i behov av renovering.

Utrymmet är äldre och har passerat tiden för sin tekniska livslängd.

Renovering av utrymmet rekommenderas. Kontakta en behörig våtrumsentreprenör för en renovering. I samband med renoveringen bör omkringliggande konstruktioner kontrolleras för att upptäcka eventuella följskador.

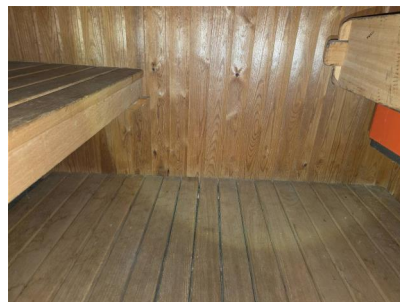
Bastun har utreglade väggar och mikrobiell lukt känns vid ytterväggens golvlister.

Organiskt material mot yttergrundmurar är olämpligt på grund av att de utsätts för markfukt.

Det rekommenderas att väggar och golv av trä rivs ut och ersätts med fukt- och luktsäkra konstruktioner.

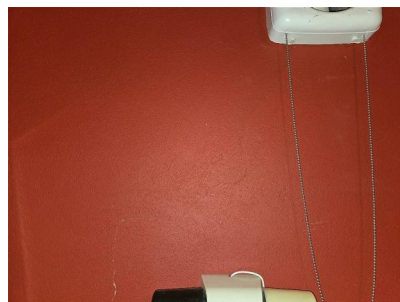
Ytlig spricka finns i ytterväggen.
