# Besiktningsprotokoll

Anticimex Försäkringsbesiktning i samarbete med Fastighetsbyrån

| Fastighetsbeteckning:<br>Söndrum 5:3 | |
| Fastighetsadress:<br>Gamla Tylösandsvägen 100 | |

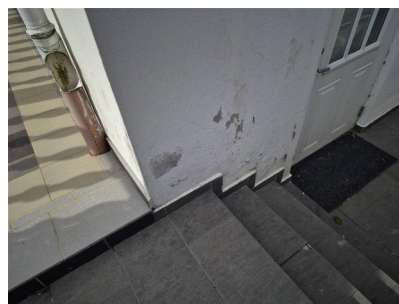
Färgsläpp noteras från grundmuren och från stödmurar till källartrappor.

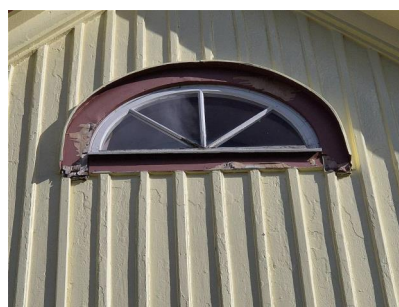
Rötskador noteras i fönster och i fönsterfoder till vindsfönster mot väster.

Det rekommenderas att kontakt tas med fackman för kontroll av orsak och omfattning samt för bedömning av eventuella åtgärder.

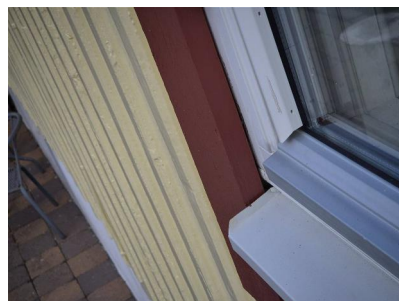
Otättheter noteras bitvis mellan fönsterbleck/fönsterkarm/fönsterfoder.

Bristen medför ökad risk att vatten kan tränga ner i bakomliggande konstruktion med fuktrelaterade skador som möjlig följd.

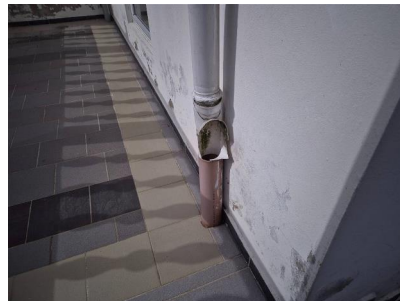
Lövsil är skadad vid stupröret mot sydost.

När det saknas lövsilar så finns det risk att det blir stopp i dagvattenledningen.

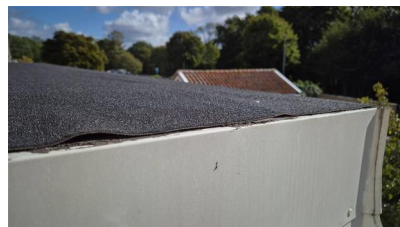
Vid takpappen ovan balkongen noteras glipor mot plåtsargen.

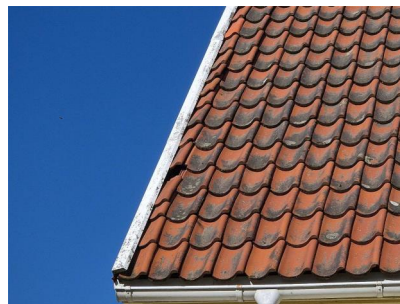
Takpanna mot sydväst är inte i rätt position.

Ovanstående notering medför risk för fuktskador på underliggande konstruktioner.

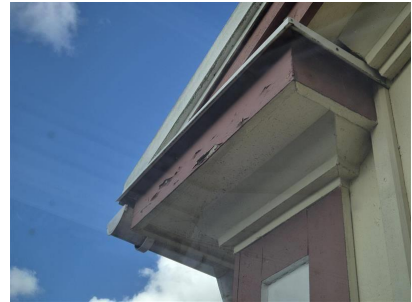
Nedre pannraden vilar mot takpappen, mindre skav noteras på takpappen ner mot takfoten.

Färgsläpp noteras från gesims till takkupan.

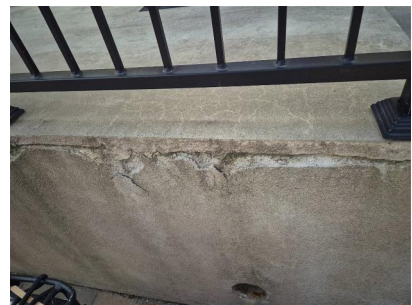
Puttsläpp noteras från trappan vid gavel mot öster.

Skador och fogsläpp noteras i/från klinker vid källartrappor.

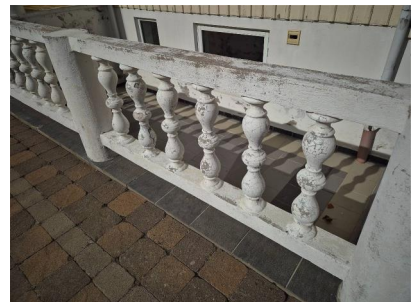
Färgsläpp och sprickor noteras från i räcke.

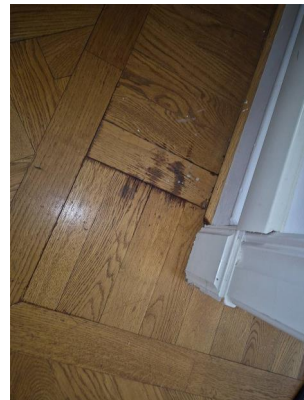
Missfärgning noteras på golvet.

Vid fuktindikering mot missfärgningen kunde förhöjda fuktindikationer påvisas.

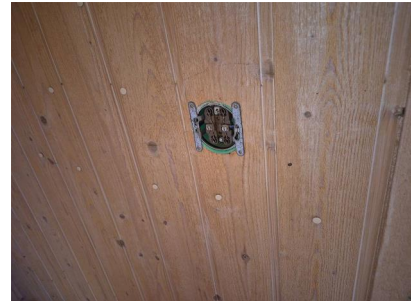
Eluttag saknar täcklock.

Risk för personskada finns.
