# Besiktningsprotokoll

Anticimex Försäkringsbesiktning i samarbete med Fastighetsbyrån

| Fastighetsadress:<br>Åkervägen 52 | |

| Besiktningsdatum:<br>2025-09-30 | Protokollnummer:<br>69269453 |

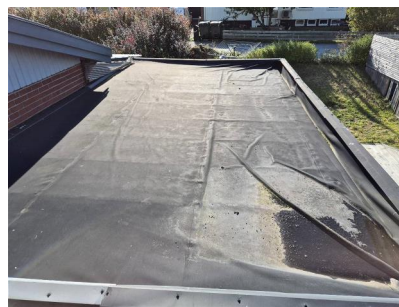
Blåsor/lagningar och stående vatten på takappen samt duk ligger inte fast mot underlagstaket.

Detra innebär att fuktskyddet har nedsatt funktion, vilket kan leda till fuktskador i underliggande konstruktioner.

Vi rekommenderar att du kontaktar en takläggare för en fördjupad undersökning för att bedöma orsak och omfattning.
