# Besiktningsprotokoll

Anticimex Försäkringsbesiktning i samarbete med Fastighetsbyrån

| Fastighetsadress:<br>Norgevägen 2 | |

| Besiktningsdatum:<br>2025-10-01 | Protokollnummer:<br>69301290 |

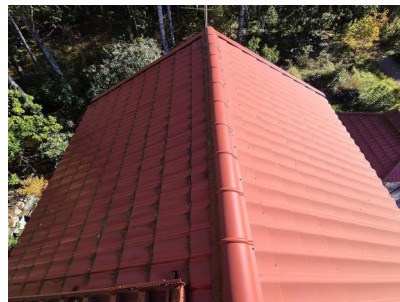
### Utvändigt / Tak

Taket har besiktigats från takstegen, och med hänsyn till det man kan se därifrån finns inget att notera.

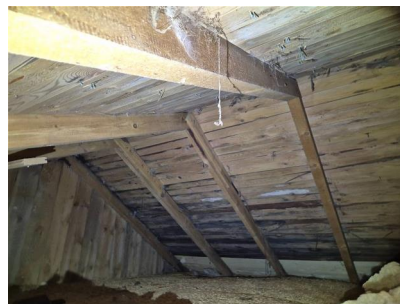
### Utvändigt / Vind

Det finns en del missfärgningar på yttertaketets insida, vilket uppstod innan yttertaket lades om enligt nuvarande ägare. En del råspont som varit kraftigare angripna har också bytts ut.

Vid fuktkontroll uppmättes även torra fuktvärden och en normal lukt känns i utrymmet.

Risk för mikrobiell påväxt finns om den relativa fuktigheten i den omgivande luften är över 75 % vilket i furuvirke motsvarar en fuktkvot på 17 %. Fuktkvoten i underlagstaket uppmättes till 6 %.
