**Fastighetsuppgifter**

Björnnäs 2:40

Björnnäsvägen 13

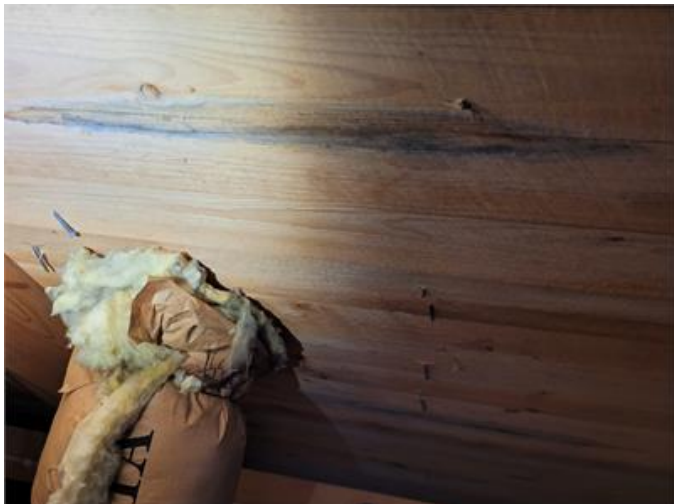
| Besiktningsresultat | | | | | |
|---|---|---|---|---|---|
| Vind | | | x | | <ul style="list-style-type: none"> <li>- Fuktfläckar förekommer på underlagstak, vilket bör kontrolleras regelbundet för att fastställa om åtgärdsbehov föreligger.</li> <li>- Mikrobiell påväxt förekommer på underlagstakets undersida, se kommentar/riskanalys.</li> <li>- Se bilder.</li> </ul> |

Fuktfläck på underlagstak

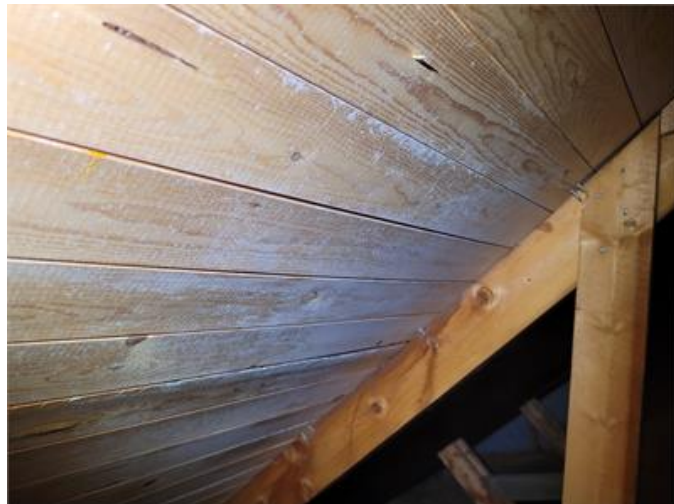
Mikrobiell påväxt förekommer på yttertaket insida. Orsak samt omfattning bör fastställas och åtgärdas i erforderlig omfattning, se även info på protokollets näst sista sida, pos. 3.

Mikrobiell påväxt på underlagstak

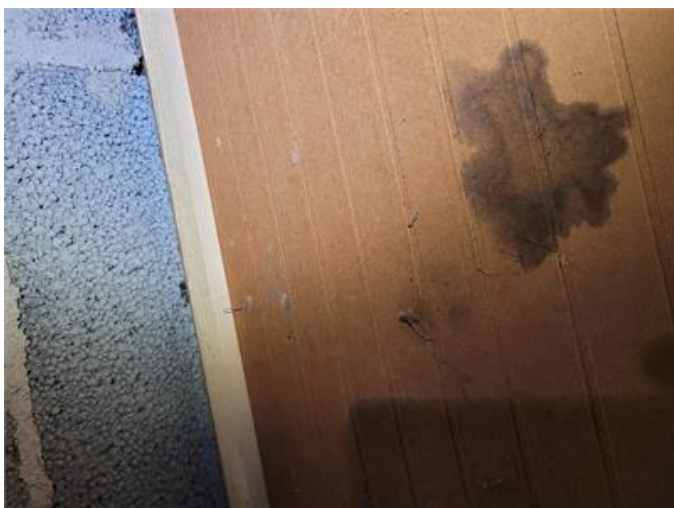
Fuktfläck på blindbotten.

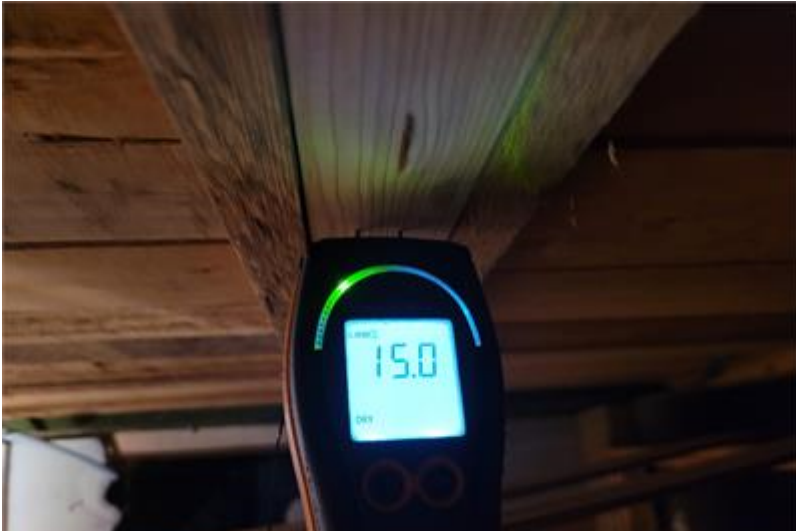
Vid fuktkvotskontroll blev värdet ca 15 % fk. Det kritiska gränsvärdet för mikrobiell tillväxt brukar anges till ca 15-17% fuktkvot (FK).
