# Besiktningsprotokoll

Anticimex Försäkringsbesiktning i samarbete med Fastighetsbyrån

| Fastighetsadress:<br>Källehöjdsgatan 12 | |

| Besiktningsdatum:<br>2025-10-01 | Protokollnummer:<br>69261961 |

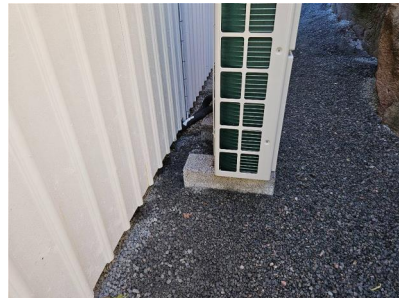
Kondensvatten från luftvärmepumpens utedel leds inte bort från husgrunden.

Detta medför ökad risk för att vatten tränger in i anslutande konstruktioner, vilket i sin tur kan leda till fuktrelaterade skador. Observera att besiktning av byggnadens värmesystem eller värmepumpen inte har ingått i uppdraget.

Marken/berget lutar mot huset.

Detta innebär en ökad fuktbelastning mot grunden vilket i sin tur kan orsaka fuktskador i huset.

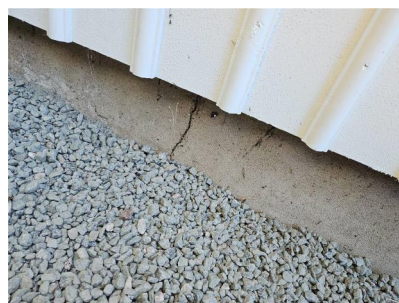
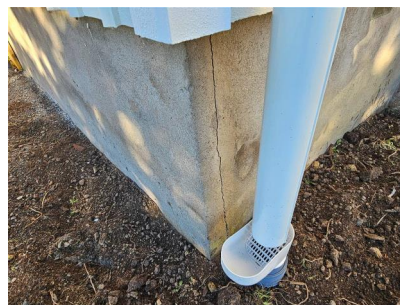
Sprickor finns i sockel.

Underhåll/renovering rekommenderas.

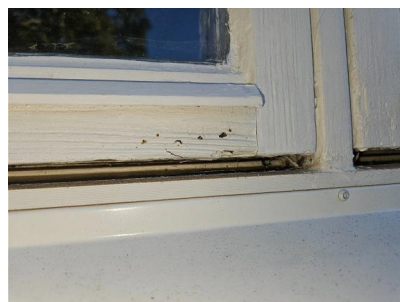
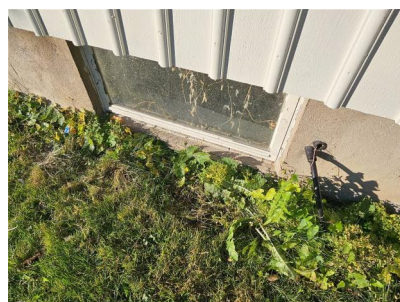
Mindre rötskador finns i fönster.

Dessa bedöms dock inte ha lett till bakomliggande skador.

Visst underhållsbehov noterades även på källarfönster som delvis saknar droppbläck.

Underhåll/renovering rekommenderas.

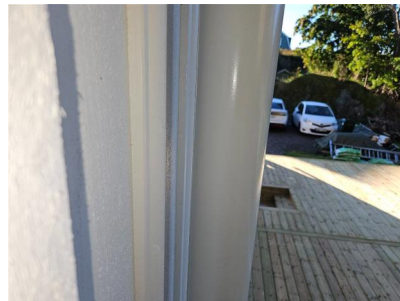
Fals på enstaka stuprör vänd mot fasad.

Falsen på stuprören kan med fördel vändas ut från fasaden för att lättare se om röret blivit skadat efter vinterns påfrestningar samt för att undvika skador på fasad vid ett eventuellt läckage.

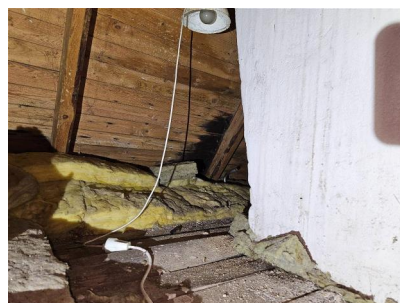
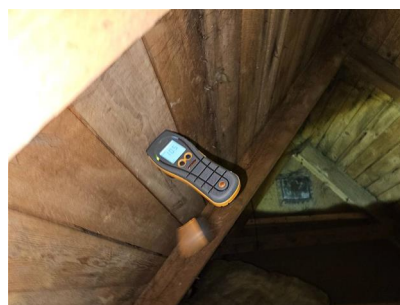
Mikrobiell påväxt finns på underlagstaket.

Vid fuktkvotsmätning som utfördes stickprovvis i underlagstak uppmättes fuktkvoter under den kritiska gränsen för mikrobiell tillväxt (vanligt förekommande i liknande hus).

Risk för mikrobiell tillväxt föreligger om den relativa fuktigheten (RF) i den omgivande luften är över 75% vilket i furuvirke motsvarar en fuktkvot (FK) på 17 %.

Fuktkvoter uppmättes till 10,5-11% i underlagstak.

Trots att fuktmätningen gav fuktvärden under kritisk fuktnivå finns mikrobiell påväxt på underlagstaket. Detta kan vara ett tecken på att vinden tillförs/har tillförts fukt inifrån bostaden och/eller uteluften.

Vi rekommenderar en fördjupad undersökning för att bedöma orsak och omfattning.

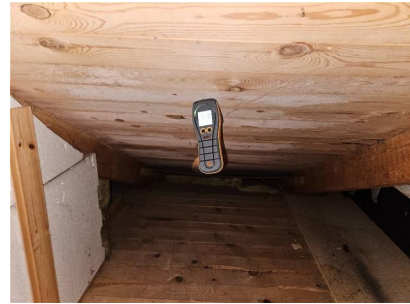
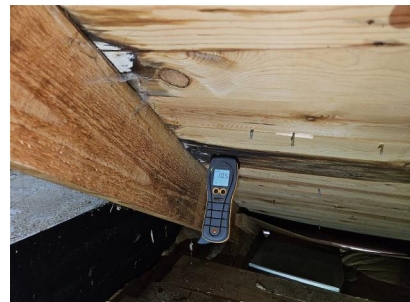
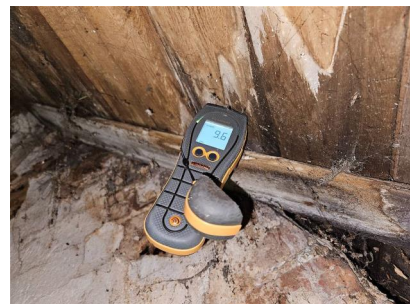
Underlagstaket har äldre fuktfläckar.

Vid fuktkvotsmätning som utfördes stickprovsvis i underlagstak uppmättes fuktkvoter under den kritiska gränsen för mikrobiell tillväxt.

Risk för mikrobiell tillväxt föreligger om den relativa fuktigheten (RF) i den omgivande luften är över 75% vilket i furuvirke motsvarar en fuktkvot (FK) på 17 %.

Fuktkvoter uppmättes till 9,6-10,5% i underlagstak.

Noterade fuktfläckar bedöms ha uppstått innan takomläggningen.

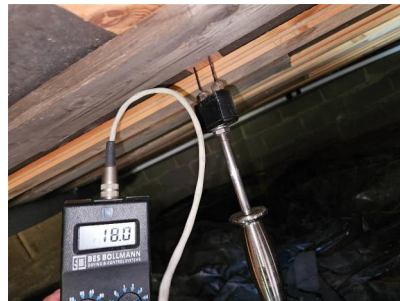
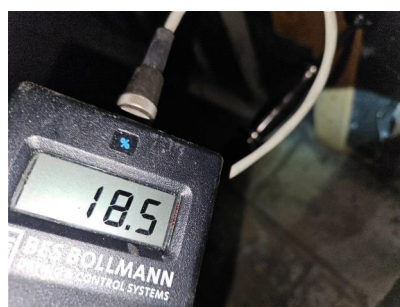
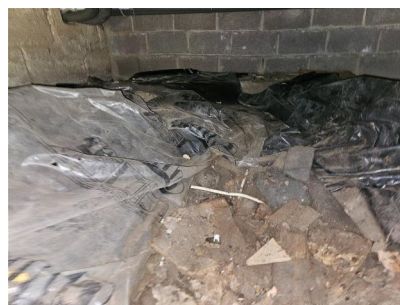
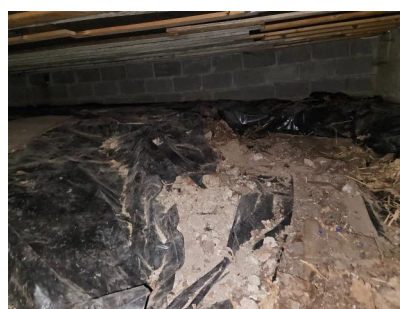
Vid kontroll av konstruktion uppmättes fuktkvotsvärden över gränsen för mikrobiell tillväxt och en något avvikande lukt upplevdes i krypgrundsdelen åt väster, viss förekomst av organiskt material noterades på markytan

Risk för mikrobiell tillväxt föreligger om den relativa fuktigheten (RF) i den omgivande luften är över 75 % vilket i furuvirke motsvarar en fuktkvot (FK) på 17 %.

Fuktkvoten uppmättes till 19,4%

Det uppmätta fuktkvotsvärdet i bjälklagets undersida indikerar att grunden delar av året är så fuktig att mikroorganismer utvecklas. För att undvika detta så måste grundens klimat bli torrare, detta kan exempelvis göras genom installation av en s.k sorbtionsavfuktare vars uppgift är att hålla luftfuktigheten på en så låg nivå att en tillväxt av mikroorganismer ej är möjlig.

Vidare rekommenderas att krypgrundsdelen bl.a. rensas från organiska material där även äldre ångspärrar kan tas bort och ersättas med ny.

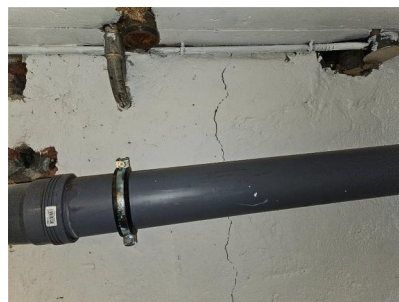
Spricka finns i vägg.

Dessa bedöms inte ha lett till bakomliggande skador.

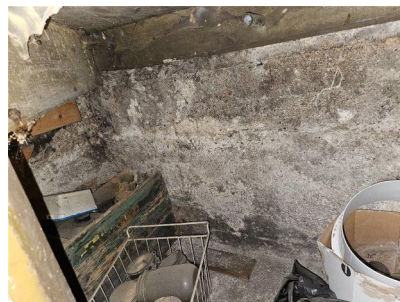
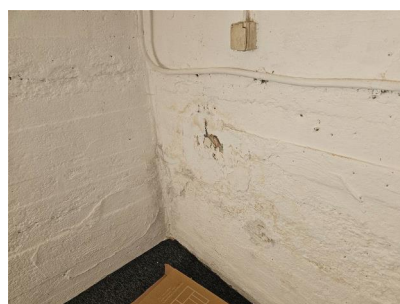
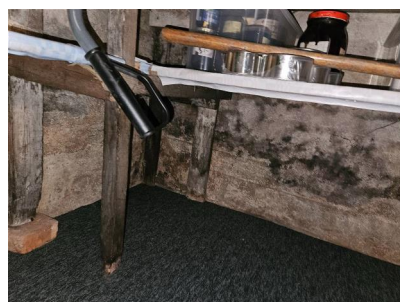
Betong/putssläpp noterades på yttervägg som lokalt i intilliggande utrymmen även har mindre fuktgenomslag/missfärgningar.

Utvändigt fuktskydd samt dräneringsledningar saknas troligtvis (med hänsyn taget till ålder och byggnadssätt), alt. är äldre så kan systemet ha nedsatt funktion. Detta ökar risken för invändiga fuktskador i källaren, därav är det viktigt att källaren även i framtiden har så få organiska material mot grundmur/betongplatta som möjligt så att fukt/mikrobiella skador kan undvikas.

Vi rekommenderar att en betong/byggentreprenör kontakts för bedömning av orsak/omfattning samt lämplig åtgärd

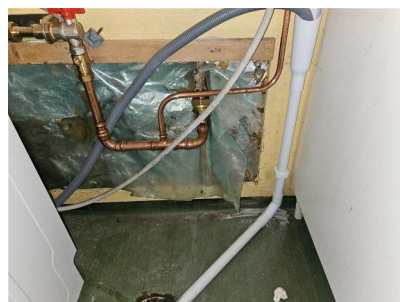
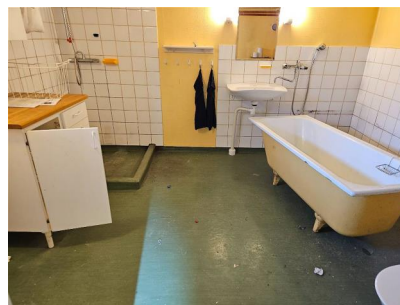
Våtutrymmet har äldre yt-/tätskikt och har passerat tiden för sin tekniska livslängd, där bl.a. vissa utreglade väggar påvisades, samt limmad, äldre plastmatta mot betongplatta.

Renovering av utrymmet rekommenderas. Kontakta en behörig våtrumsentreprenör för en renovering. I samband med renoveringen bör omkringliggande konstruktioner kontrolleras för att upptäcka eventuella följdskador.

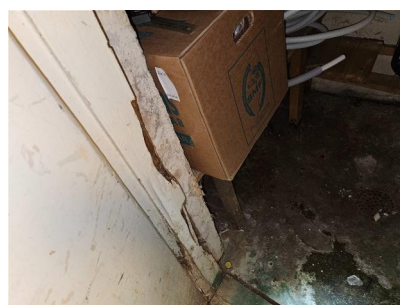
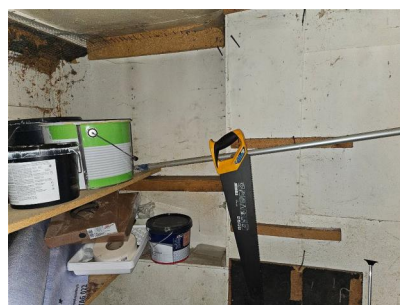
Utrymmet har påreglade ytterväggar samt rötskador i dörrkarm och en rostig gjutjärnsbrunn. Dock utfördes ej fuktkvotsmätning i detta mindre utrymme.

Befintliga träkonstruktioner har på grund av naturlig fuktpåverkan drabbats av fuktskador och mikrobiella skador. Påreglade ytterväggar har enligt min bedömning en naturlig fuktpåverkan från mark. Detta leder till mikrobiella skador (angrepp av mikroorganismer) som i sin tur leder till att mikrobiell lukt sprids till boendemiljön. Vid kommande renoveringar bör organiska material framförallt mot ytterväggar tas bort, i samband med det bör bakomliggande konstruktioner kontrolleras och säkerställas för eventuella skador, om skador påträffas bör en fördjupad undersökning utföras för bedömning av orsak och omfattning. Betongen bör noggrant rengöras innan återställande med fuktsäkra konstruktionslösningar. Golvbrunn byts ut/pluggas.

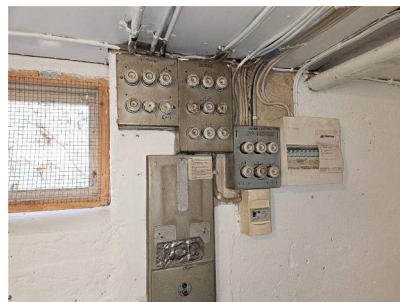
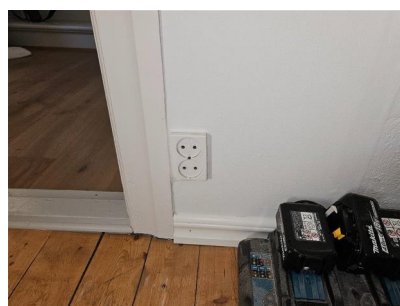
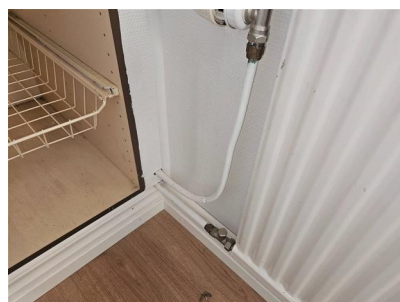
Delar av elanläggningen i huset är äldre.

Äldre elanläggningar och elkablar är en säkerhetsrisk.

Husets rör-/värmeledningssystem är till viss del äldre.

Detta behöver inte betyda att systemen har några allvarliga brister, men äldre rör-/värmeledningssystem kan ha nedsatt funktion/brister på grund av sin ålder, vilket i värsta fall kan leda till läckage.

Kontakta en elektriker för kontroll och åtgärd.

Vi rekommenderar att en fackman kontaktas för att kontrollera husets rör-/värmeledningssystem samt för att hjälpa er med eventuella åtgärder. Observera att ingen besiktning av dessa system har ingått i uppdraget.
