# Besiktningsprotokoll

Anticimex Försäkringsbesiktning i samarbete med Fastighetsbyrån

| Fastighetsadress:<br>Gadds Väg 47 | |

| Besiktningsdatum:<br>2025-09-30 | Protokollnummer:<br>69294786 |

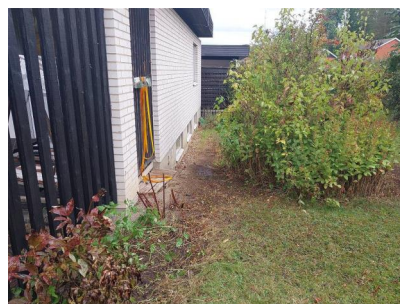
Marken lutar lokalt mot huset.

Detta innebär en ökad fuktbelastning mot grunden vilket i sin tur kan orsaka fuktskador i huset.

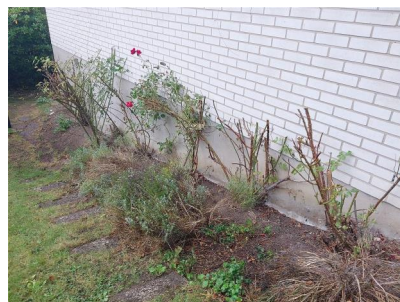
Växter finns i anslutning till byggnaden.

När det finns rabatter och växter nära byggnaden finns risk att fukt stannar kvar i väggarna. Detta kan i sin tur orsaka invändiga fuktskador. Växternas rötter kan också skada grundmuren och sätta dräneringsledningen ur funktion.

Området närmast huset rekommenderas att vara fritt från växtlighet.

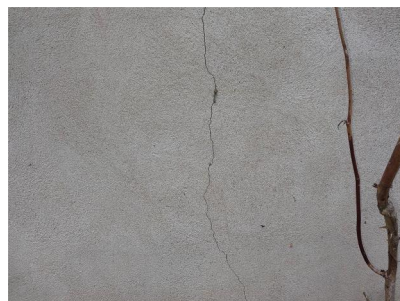
Sprickor finns i sockel.

Dessa bedöms inte ha lett till bakomliggande skador.

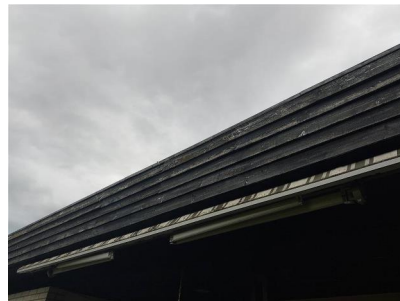
Taksargen är i behov av målning/underhåll.

Träkonstruktioner där målningsbehov finns riskerar att få fukt- och rötskador på grund av sämre vattenavvisande förmåga. För att öka livslängden så rekommenderas målning och underhåll.

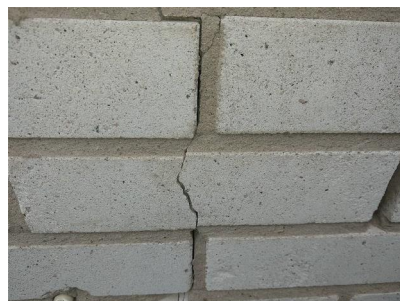
Sprickor finns i tegelfasaden.

Detta kan leda till fukt- och frysskador i konstruktionen.

Täta sprickorna framöver.

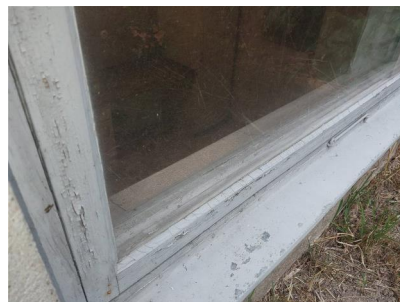
Några fönster är i behov av målning/underhåll.

Fönsterbågar och fönsterkarmar där målningsbehov finns riskerar att få fukt- och rötskador på grund av sämre vattenavvisande förmåga.

För att öka livslängden på fönster rekommenderas målning och underhåll.

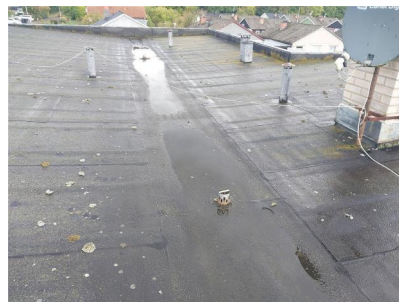
Inbyggda hängrännor och stuprör.

Eftersom vatten från taket avleds med inbyggda hängrännor/invändiga stuprör finns en ökad risk för fuktskador i omkringliggande konstruktioner. Vanliga orsaker till fuktskador är läckage i skarvar på hängrännor och stuprör eller igensatta takbrunnar.

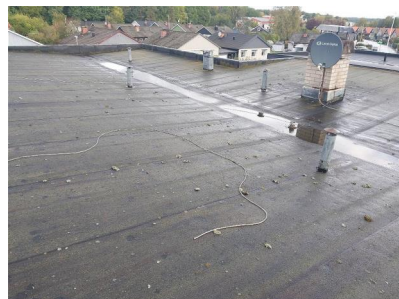
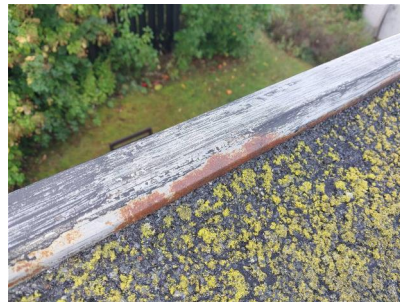
Takpappen är äldre.

Tätskiktet på ett platt/låglutande tak har enligt vår bedömning en begränsad livslängd. Eftersom takpappen är äldre har det ett minskat motstånd mot vattengenomträngning. Detta i sin tur kan leda till att takkonstruktionen drabbas av fuktskador.

Plåtar har lokala rostangrepp.

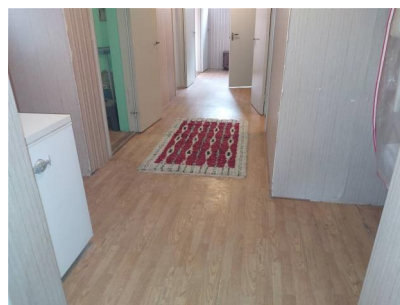
Limmad plastmatta finns på betongplattan. (Förekommer på flera ställen).

På grund av naturlig fuktpåverkan från mark riskerar plastmattan att släppa från underlaget. Mattan och limmet kan också avge en kemisk lukt som sprids till boendemiljön.

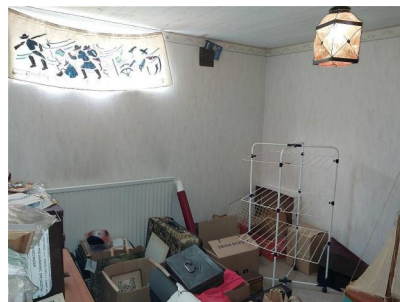
Källarväggar har täta ytskikt direkt på grundmur i vissa utrymmen.

På insidan av källarväggarna finns täta ytskikt. På grund av naturlig fuktpåverkan från mark riskerar ytskiktet att släppa från underlaget. Ytskiktet riskerar dessutom att få mikrobiella skador (angrepp av mikroorganismer) som kan leda till att mikrobiell lukt sprids till boendemiljön.

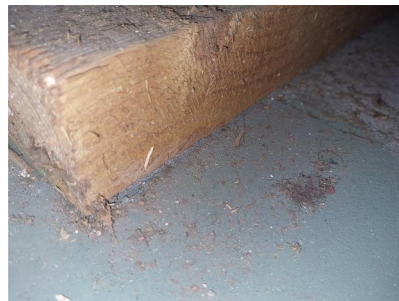
Vid kontroll av konstruktion uppmättes fuktvärden under kritisk nivå för mikrobiell tillväxt och normal lukt upplevdes.

Grundläggningen består av en betongplatta på mark utan underliggande isolering och med ett uppreglat isolerat golv dikt an betongen.

Fuktkvoten uppmättes till 14% i en syllregel som ligger dikt an betongplattan.

Risk för mikrobiell tillväxt föreligger om den relativa fuktigheten i den omgivande luften är över 75%, vilket i furuvirke motsvarar en fuktkvot (FK) på 17%.

Befintlig golvkonstruktion och eventuella väggsyllar riskerar att drabbas av fuktskador på grund av naturlig fuktpåverkan. Detta i sin tur kan leda till mikrobiella skador (angrepp av mikroorganismer) som kan resultera i att mikrobiell lukt sprids till boendemiljön. Om väggsyllarna är tryckimpregnerade kan även en kemisk lukt förekomma.

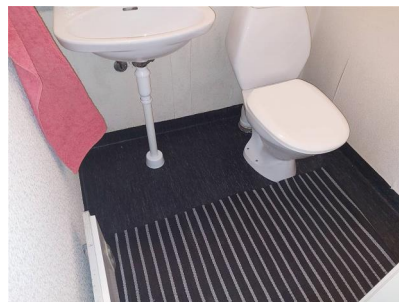
Golvbeläggning på betongplattan har släppt från underlaget.

Vi rekommenderar en renovering framöver. (Läs mer ovan om limmade plastmattor).

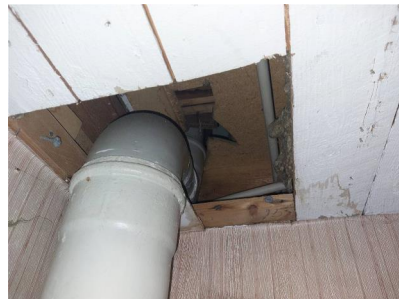
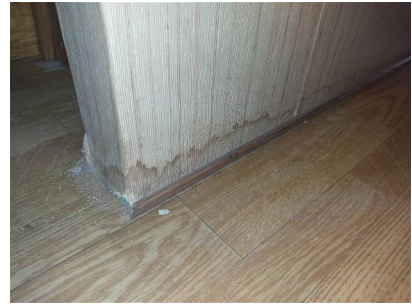
Lokala missfärgningar/fuktfläckar noterades i innertaket i anslutning till takavvattningen, samt i golv och väggvinkel lite längre bort.

Ingen hög fukt indikerades dock vid besöket, men jag rekommenderar att man kontakter en fackman för kontroll framöver.

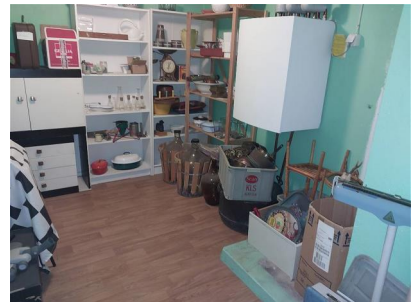
Golvbrunn finns inte i utrymmet.

I denna typ av utrymme bör en golvbrunn finnas. Avsaknaden utgör en ökad risk för fuktskador i omkringliggande konstruktioner.

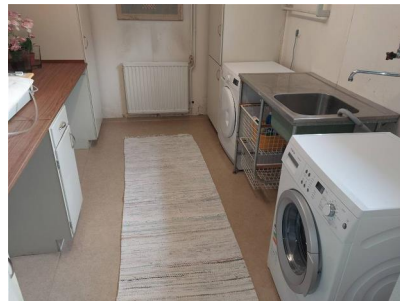
Våutrymmet har äldre yt-/tätskikt.

Eftersom funktionen, som innebär att ytskiktet/tätskiktet ska vara vattentätt, kan vara nedsatt finns en ökad risk att vatten tränger igenom ytskiktet/tätskiktet med vattenskador i omkringliggande konstruktioner som följd.

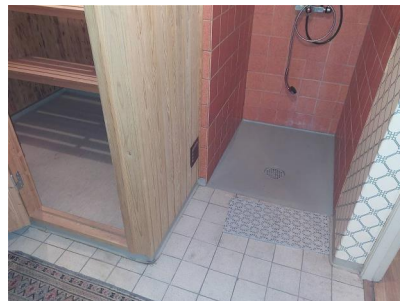
Våutrymmet har äldre yt-/tätskikt.

Eftersom funktionen, som innebär att ytskiktet/tätskiktet ska vara vattentätt, kan vara nedsatt finns en ökad risk att vatten tränger igenom ytskiktet/tätskiktet med vattenskador i omkringliggande konstruktioner som följd.

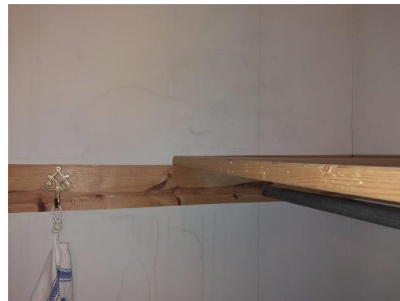
Fuktfäckarna på väggarna bedöms vara äldre.

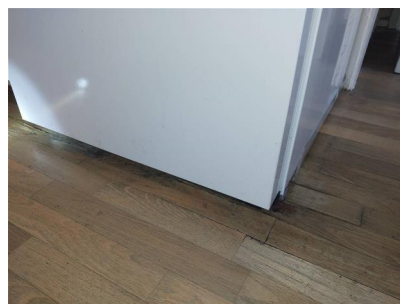
Gamla fuktfäckar noterades lokalt utanför kyl och frys.

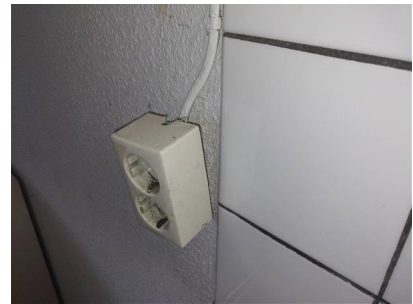
Dock noterades att ett uttag sitter löst.

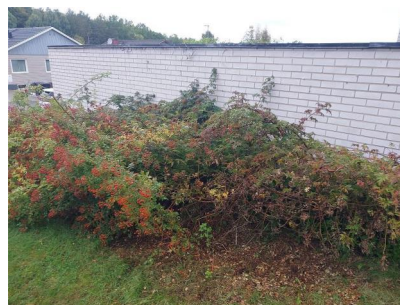
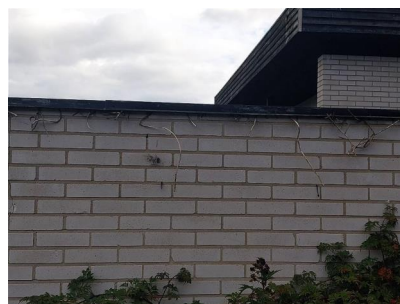
Växter finns i anslutning till grundmur.

När det finns rabatter och växter nära grundmuren finns risk att fukt stannar kvar i väggarna. Detta kan i sin tur orsaka invändiga fuktskador. Växternas rötter kan också skada grundmuren och sätta dräneringsledningen ur funktion.

Det noterades att växter har växt in i takkonstruktionen.

Området närmast huset rekommenderas att vara fritt från växtlighet.

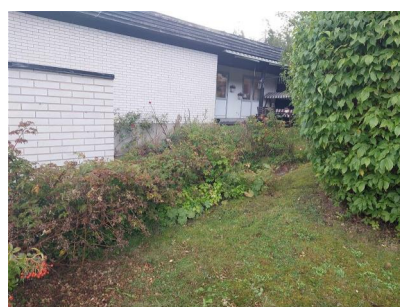
Marken lutar mot förrådet

Detta innebär en ökad fuktbelastning mot grunden vilket i sin tur kan orsaka fuktskador i förrådet.

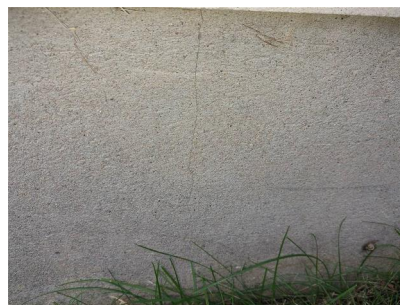
Sprickor finns i sockel.

Dessa bedöms inte ha lett till bakomliggande skador.

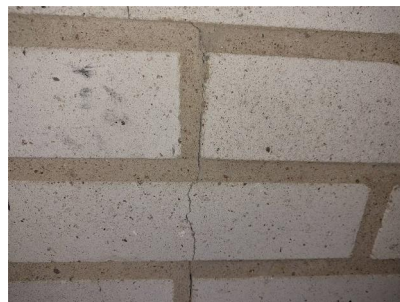
Sprickor finns i tegelfasaden.

Dessa bedöms inte ha lett till bakomliggande skador.

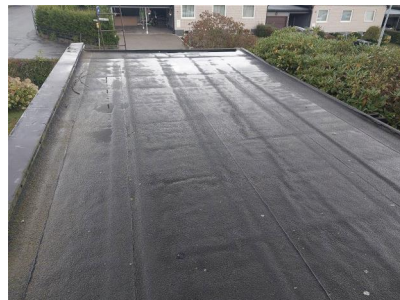
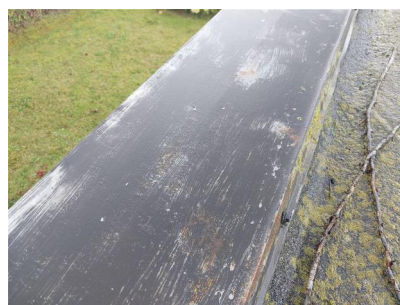
Takpappen är äldre.

Tätskiktet på ett platt/låglutande tak har enligt vår bedömning en begränsad livslängd. Eftersom takpappen är äldre har det ett minskat motstånd mot vattengenomträngning. Detta i sin tur kan leda till att takkonstruktionen drabbas av fuktskador.

Lokala rostangrepp noterades på plåtar.

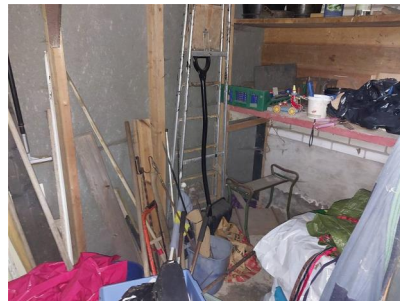
Förrådet är av enklare standard. (Uppvärmrt och oisolerat).
