Hult 1:43

Bäreberg Hult 305

| Uppdragsnummer | R8811 |
| Besiktningsdatum | 2025-10-02 |

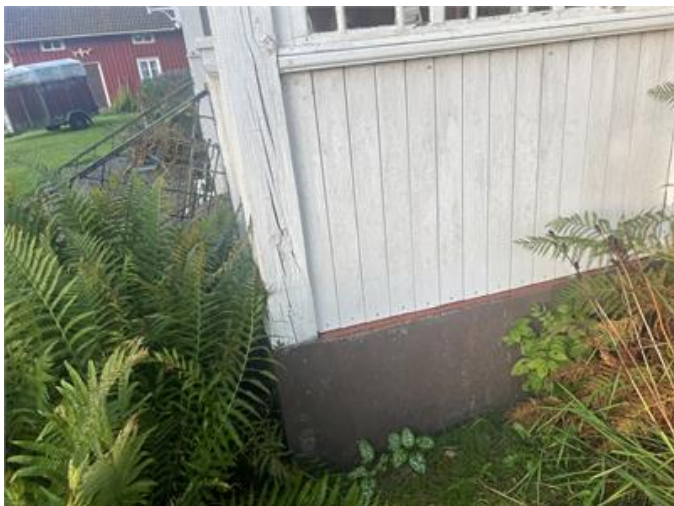
Pos 1.

| Besiktningsresultat | | | | | |
|---|---|---|---|---|---|
| Trappa/balkong | | | X | | Rötskador förekommer i konstruktionen. Fackman bör fastställa omfattning av åtgärd. Se bild pos 1. |

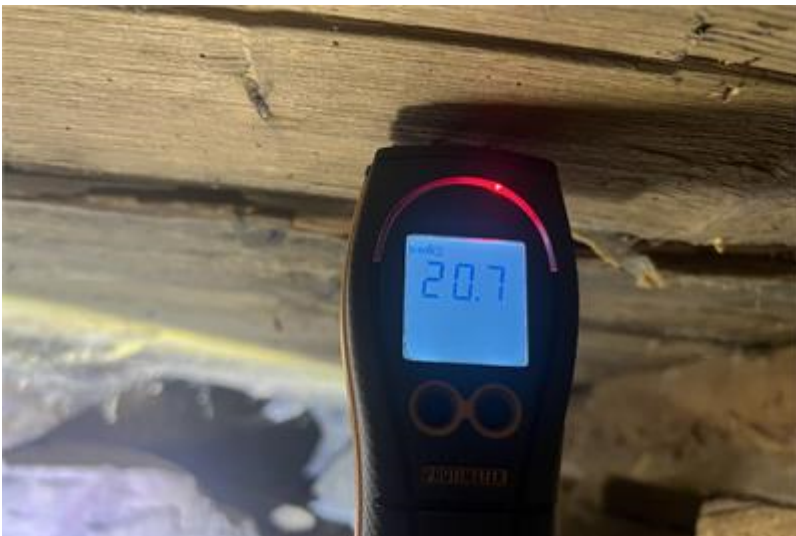
Grunden har endast kunnat besiktigas i luckans närhet pga trångt utrymme samt glasskärvor. Fuktkvoten i bjälklagets undersida uppmättes till över 20%. Det kritiska gränsvärdet för mikrobiell tillväxt brukar anges till ca 15-17% fuktkvot (FK). Trästöttor står mot marken utan underliggande fuktskydd. Organiskt material förekommer på markytan.

Observera att endast en mindre del av grunden har kunnat besiktigas. Resultatet av kontrollen visar att åtgärdsbehov föreligger. För att exakt fastställa vilka åtgärder som bör vidtagas bör grunden göras tillgänglig och en mer omfattande undersökning.
