# Besiktningsprotokoll

Anticimex Försäkringsbesiktning i samarbete med Fastighetsbyrån

| Fastighetsadress:<br>Skillingbacken 3 | |

| Besiktningsdatum:<br>2025-10-01 | Protokollnummer:<br>69300877 |

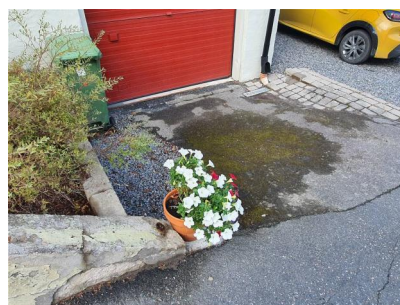
Del av marken lutar mot garaget.

Detta innebär en ökad fuktbelastning vid ogynnsam väderlek.

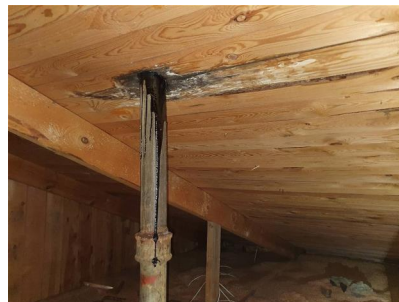
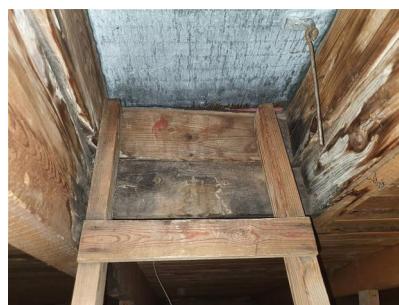
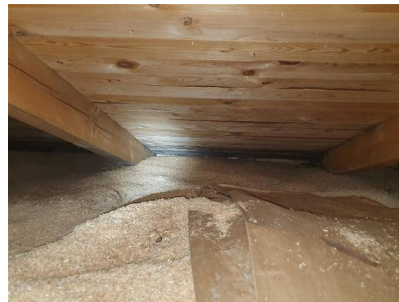
Fuktfläckar noteras vid genomföring och vid taklucka.  
Fuktindikering var utan anmärkning vid besiktningstillfället.  
Se rubrik tak.

Mikrobiell påväxt finns på underlagstaket utmed takfot.

Detta är vanligt i äldre hus med självdrag och orsakas av fuktutfällning när varm inomhusluft ventileras ut. Påväxten är oftast ett estetiskt problem snarare än en konstruktionsskada. Förbättrad ventilation och tätning av otätheter i vindsbjälklaget kan minska risken.

Vid kontroll av vinden uppmättes fuktvärden under kritisk fuktnivå för mikrobiell tillväxt.

Fuktkvoten i underlagstak uppmättes till 8%.  
Risk för mikrobiell påväxt föreligger om fuktkvoten överstiger 17%.

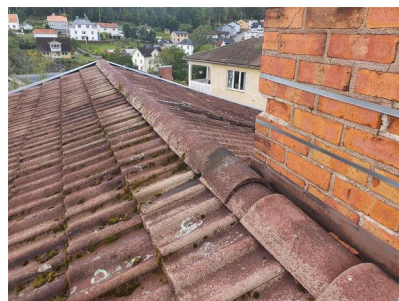
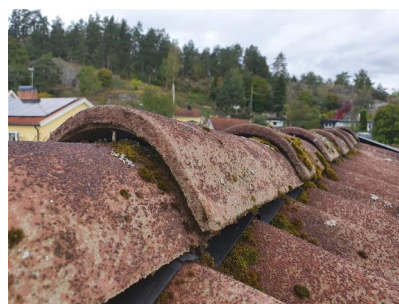
Yttertaket är äldre.

Takpannor, plåtdetaljer och underlagspapp har enligt vår bedömning en begränsad livslängd. Eftersom husets taktäckning är äldre har det ett minskat motstånd mot vatteninträngning. Detta i sin tur kan leda till fuktskador på träläkt och vidare ner i underliggande konstruktioner.

Nockbandstättning saknas ställvis.

Nockpannor täcker bristfälligt.

Tak besiktat från taklucka via vind.

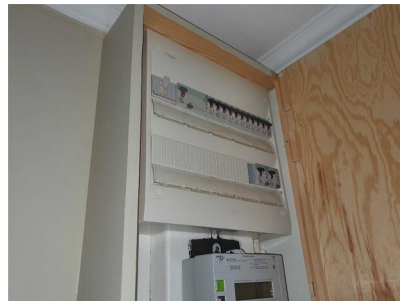
Gruppförteckning över elcentralen saknas.

"Gruppförteckning" är en lista som ska vara placerad vid elcentralen. Den visar vilka säkringar som är anslutna till vilka armaturer, vägguttag och apparater. Den är också till för att underlätta vid felsökning och elarbeten.

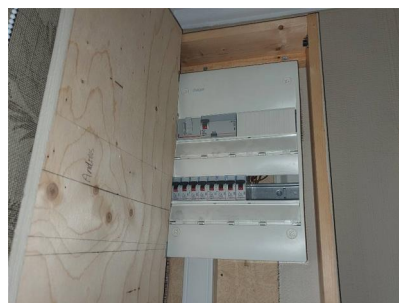
Gruppförteckning över elcentralen saknas.

"Gruppförteckning" är en lista som ska vara placerad vid elcentralen. Den visar vilka säkringar som är anslutna till vilka armaturer, vägguttag och apparater. Den är också till för att underlätta vid felsökning och elarbeten.

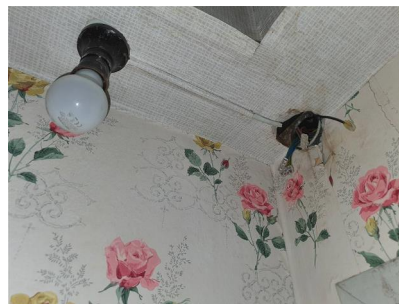
Lampa bortkopplad.

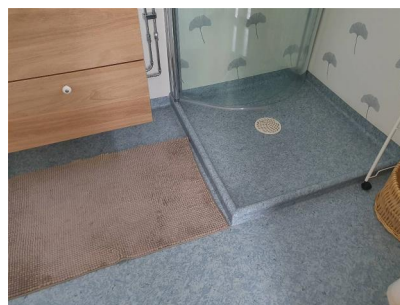
Golvbeklädnaden är äldre.

Eftersom funktionen, som innebär att ytskiktet/tätskiktet ska vara vattentätt, kan vara nedsatt finns en ökad risk att vatten tränger igenom ytskiktet/tätskiktet med vattenskador i omkringliggande konstruktioner som följd.

Stängd duschsarg.
