# Besiktningsprotokoll

Anticimex Försäkringsbesiktning i samarbete med Fastighetsbyrån

| Fastighetsbeteckning:<br>Branäs 4:833 | |

| Besiktningsdatum:<br>2025-09-30 | Protokollnummer:<br>69280566 |

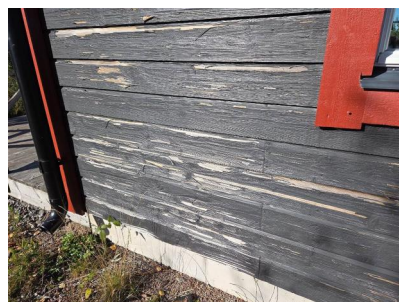
#### Utvändigt / Fasad

Fasadpanelen är i behov av målning/underhåll.

Fasadbeklädnad och träkonstruktioner där målningsbehov finns riskerar att få fukt- och rötskador på grund av sämre vattenavvisande förmåga. För att öka livslängden på fasadbeklädnaden rekommenderas målning och underhåll.

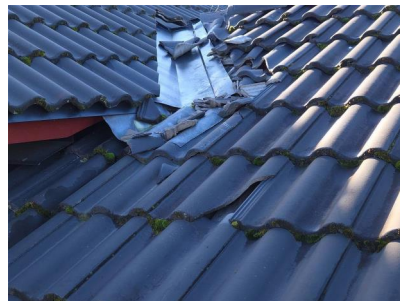
### Utvändigt / Tak

Takpannor är skadade och ur läge speciellt i ränndalar.

De skadade/spruckna takpannorna medför risk för fuktskador på underliggande konstruktioner.

Riks finns för större bakomvarande skador om inte taket åtgärdas. Vi rekommenderar att taket i sin helhet, inte bara i ränndalar, får en översyn och att skadade pannor byts ut.

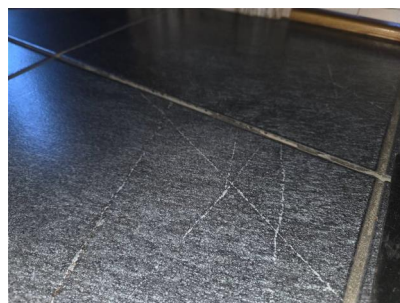
### Entréplan / Entréhall

Sprickor på fogar och bomljud på plattor.

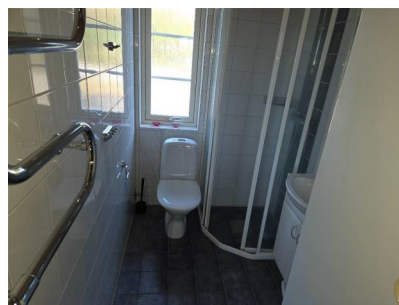
### Entréplan / Dusch/Toalett

Kakel och klinkers  
Inget att notera  
Fuktindikering i utrymmet gav inga förhöjda fuktindikationer.

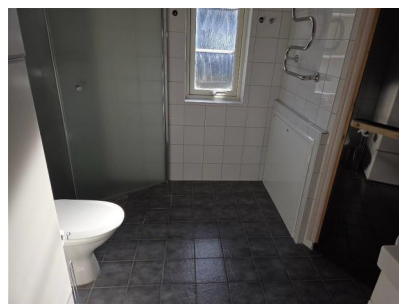
### Entréplan / Dusch/Toalett/Bastu

Kakel och klinkers  
Inget att notera  
Fuktindikering i utrymmet gav inga förhöjda fuktindikationer.
