# Besiktningsprotokoll

Anticimex Försäkringsbesiktning i samarbete med Fastighetsbyrån

| Fastighetsbeteckning:<br>Blåbäret 22 | |

| Besiktningsdatum:<br>2025-09-29 | Protokollnummer:<br>69277908 |

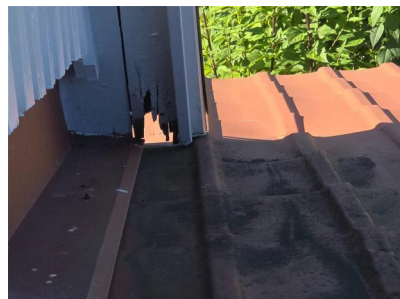
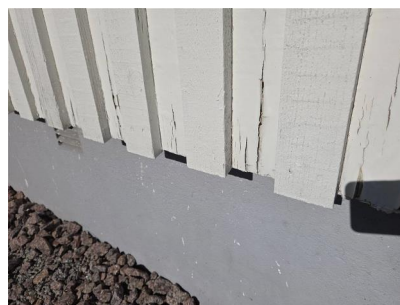
#### Utvändigt / Fasad

Delar av fasad nedre del och takfot har underhållsbehov och rötskador förekommer.

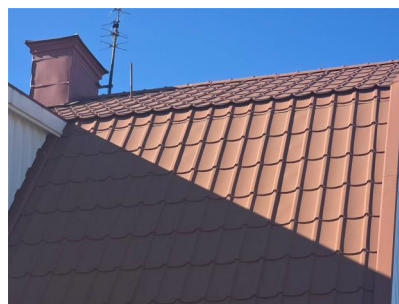
### Utvändigt / Tak

Inget att notera.  
Besiktat från mark

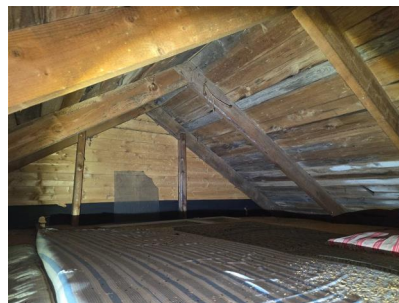
### Utvändigt / Vind

Vid kontroll av vinden uppmättes fuktvärden under kritisk fuktnivå för mikrobiell tillväxt och en normal lukt upplevdes.  
Underlagstak består av brädor och isolering består av spån  
Fuktkvoten i underlagstak/takbjälkar uppmättes vid besiktningstillfället till ca 9 %.  
Detta värde varierar dock under året beroende på årstid och utomhusklimat.  
Risk för mikrobiell tillväxt föreligger om den relativa fuktigheten (RF) i den omgivande luften är över 75% vilket i furuvirke motsvarar en fuktkvot (FK) på 17%.

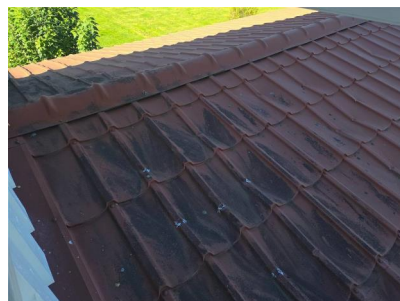
### Utvändigt / Garage

Garagetak.  
Tak delvis nedtryckt.  
Vindsdel över del ej besiktad. Trångt utrymme

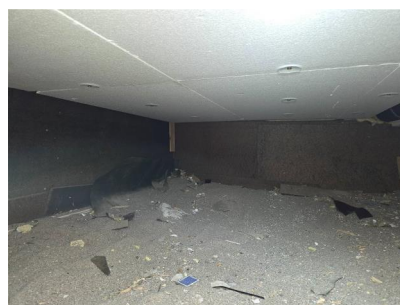
### Utvändigt / Krypgrund

Vid kontroll av konstruktionen i krypgrund under mindre del, dusch uppmättes fuktvärden under kritisk fuktnivå för mikrobiell tillväxt och normal lukt upplevdes.  
Träbjälklag med isolerad trossbotten.  
Sockel har invändigt träfiberskivor.

Golvbjälklaget ovan den uteluftsventilerade krypgrunden riskerar att drabbas av fuktskador på grund av naturlig fuktpåverkan. Detta kan i sin tur leda till mikrobiella skador (angrepp av mikroorganismer) som kan leda till att mikrobiell lukt sprids till boendemiljön.

Fuktkvoten uppmättes till 13 %.

Det finns risk för mikrobiell tillväxt om den relativa fuktigheten (RF) i den omgivande luften är över 75 %. I furuvirke motsvarar det en fruktighet (FK) på 17%

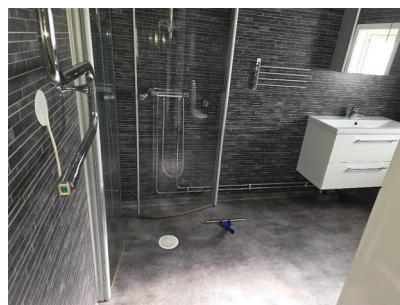
### Entréplan / Dusch/Toalett

Plastmatta på golv och vägg  
Rör genom golvlack

Fuktindikering i utrymmet gav inga förhöjda fuktindikationer.

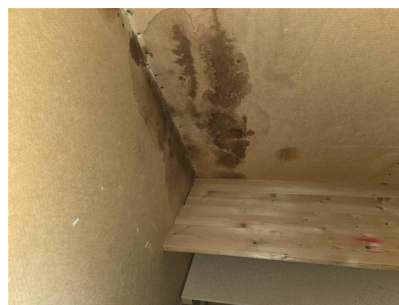
### Övre plan / Sidovindar

Fläckar mot yttertak, bedöms vara äldre.

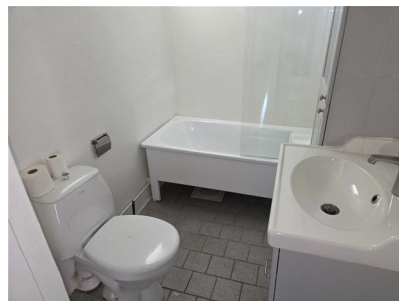
### Källarplan / Allmänt hela källaren

Äldre källare med målade golv och väggar  
Källare består av bland annat pannrum tvätt och förråd och bad.  
Badrum har klinkers på golv och äldre rostig gjutjärnsrunn med risk för sönderrostning.

Utvändigt fuktskydd är äldre.

Eftersom källarens utvändiga fuktskydd (dagvattenssystem, dräneringssystem samt källarytterväggarnas utvändiga fuktskydd) är äldre, så kan systemet ha nedsatt funktion. Detta ökar risken för invändiga fuktskador i källaren.
