**Fastighetsuppgifter**

Tönsäng 3:7

Tönsäng 554

| Uppdragsnummer | P4935 |

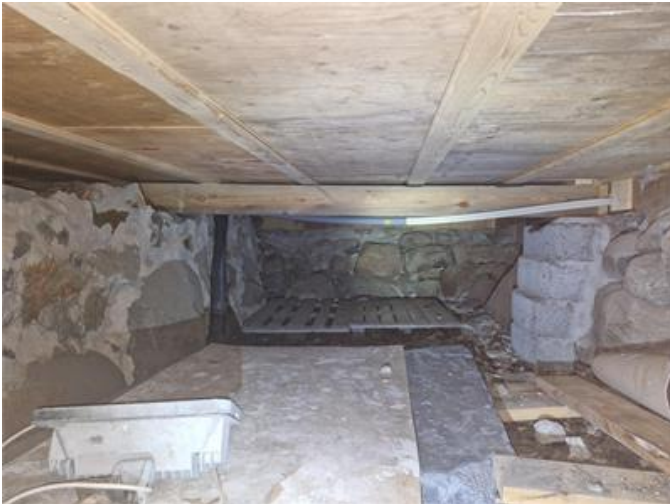
Grundläggning översiktsbild mittre delen. Vänster i bild träbjälklag ovan grovkällaren. Höger i bild betonggjutning.

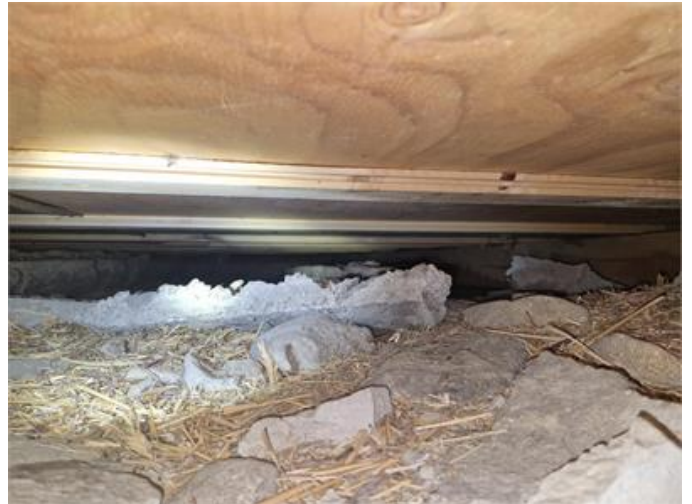
| Besiktningsresultat | | | | | |
|---|---|---|---|---|---|
| Torpargrund | | X | | | Nyare isolerat träbjälklag är byggt ovan de äldre grundmurarna samt ovan det äldre innertaket i grovkällaren.<br>Mittre delen åtkomlig från östra sidan, fuktig jord på marken och unken lukt upplevdes.<br>Fuktvärden i nivå med gränsvärde uppmättes i det nyare träbjälklaget.<br>Se kommentar/riskanalys samt bilaga "Kontroll av konstruktion". |

Grundläggning söder träbjälklag ovan grovkällaren.

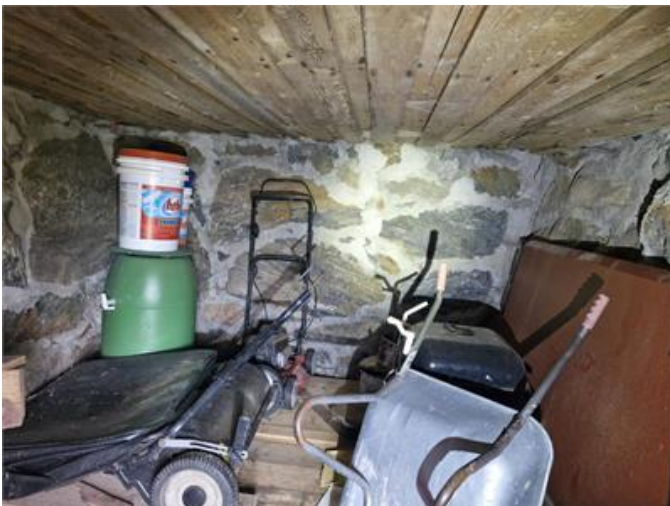
| Besiktningsresultat | | | | | |
|---|---|---|---|---|---|
| Grovkällare | | | X | | Fuktig miljö och förhöjda fuktvärden uppmättes i det gamla träbjälklaget/innertaket.<br>Friläggning rekommenderas för att utreda omfattningen.<br>Se kommentar/riskanalys. |

Torpargrunder är generellt ansett som en riskkonstruktion för fuktskador. På grund av förhöjd fuktstatus, dels orsakad av fuktvandring från marken och dels orsakad av uteluft som släpps in i grunden (främst under den varma tiden av året), kan fuktskador/mikrobiell tillväxt med negativ inverkan på såväl byggnaden som inomhusmiljön uppstå.

Grovkällare med fuktig miljö och förhöjda fuktvärden i regelverket innertak.

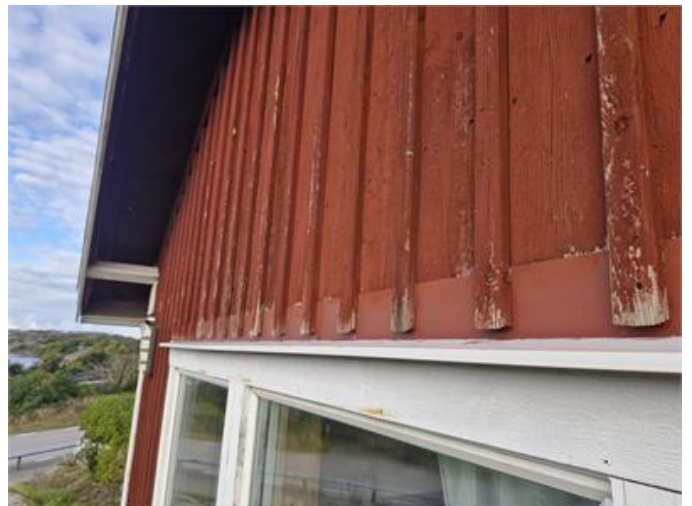
| Besiktningsresultat | | | | | |
|---|---|---|---|---|---|
| Fasad | | | X | | Panel, foder, takutsprång i allmänt behov av underhåll/målning.<br>Panelen målad med slamfärg (falu rödfärg), torrsprickor finns.<br>Vid södra gaveln är överblecket felaktigt monterat utanpå panelbrädorna.<br>Se kommentar/riskanalys. |

När plåtdetaljer är felaktigt monterade innebär det risk för att vatten kan tränga in och orsaka fuktrelaterade skador i bakomliggande konstruktion.

Fasad, utanpåliggande överbleck, torrsprickor och färgsläpp i panelen,

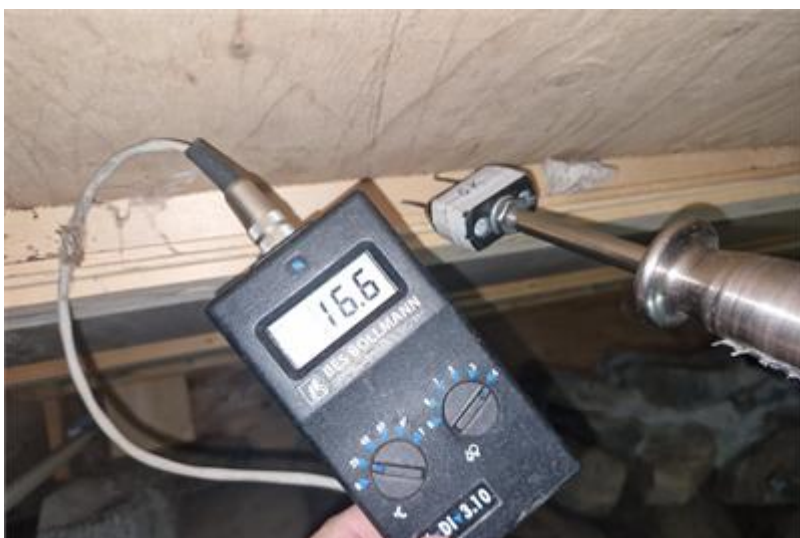
Mittre delen åtkomlig från östra sidan, fuktig jord på marken och unken lukt upplevdes.

Kontroll av konstruktionen utfördes genom stickprovsmässig fuktmätning i golvreglar. Fuktvärden i nivå med gränsvärde för mikrobiell tillväxt uppmättes.

Fuktkvoten i uppmättes till 16-17%.

Risk för mikrobiell tillväxt föreligger vid en fuktkvot på 17% och rötskador >28%.

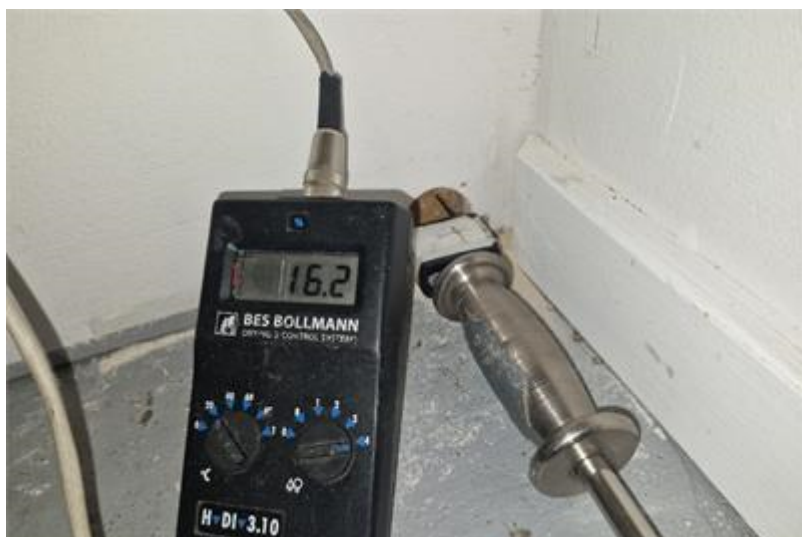
Kontroll av konstruktionen gjordes via stickprovsmässig håltagning bakom golvlister i Groventre (ytterväggsyll nordöstra hörnet).

Ingen avvikande lukt upplevdes i konstruktionen och fuktvärden i nivå med gränsvärdet för mikrobiell tillväxt uppmättes.

Fuktkvoten uppmättes till 16-17% i ytterväggsyll.

Risk för mikrobiell tillväxt föreligger vid en fuktkvot på 17% och rötskador >28%.
