**Fastighetsuppgifter**

Garns-Ekskogen 1:47

Långsjövägen 3

## Bilaga 1 för kontroll av valda konstruktioner

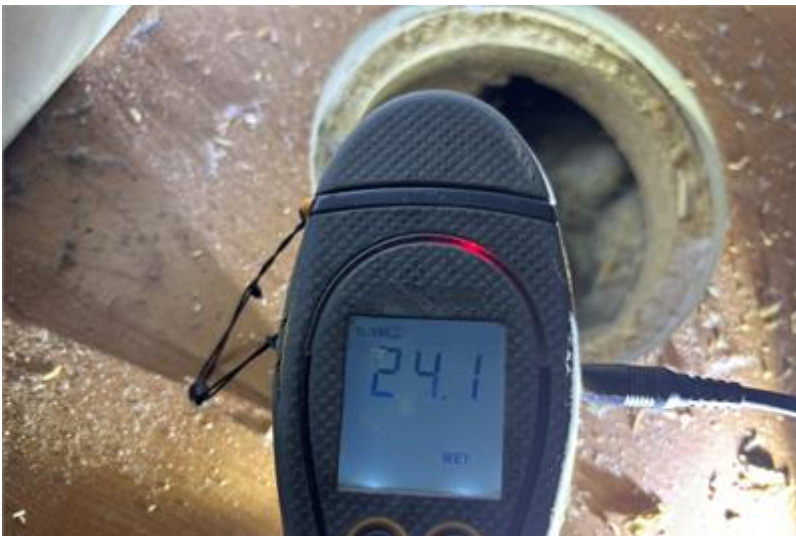
| Byggnadsdel | Källare. |
| Konstruktionsdel | Uppreglat golv och utreglade väggar. |
| Konstruktionsuppbyggnad | Golv: Laminatgolv, foam, träreglar, isolering, plastfolie, betonggolv. Vägg: Plyfa, luftspalt, grundmur. |

Vid stickprovskontroll uppmättes fuktvärden över gränsvärdet och en avvikande lukt upplevdes.

Fuktkvoten uppmättes till mellan 23-24%.

Det kritiska gränsvärdet för mikrobiell tillväxt brukar anges till ca 17% fuktkvot (FK).

Med tanke på den avvikande lukten och uppmätta fuktvärden bedöms det uppreglade golvet och utreglade källarytternväggen vara skadat och åtgärder bör därför övervägas alt. att en fortsatt teknisk undersökning utförs.

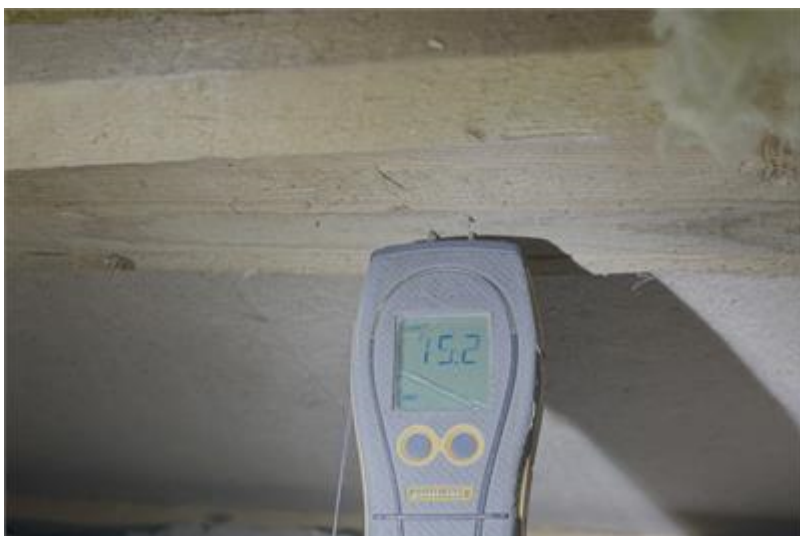
## Bilaga 2 för kontroll av valda konstruktioner

| Byggnadsdel | Krypgrund. |
| Konstruktionsdel | Golvbjälklag ovan krypgrund från luckan. |
| Konstruktionsuppbyggnad | Blindbotten, träbjälklag, isolering, övergolv. |

Vid stickprovskontroll uppmättes fuktvärden under gränsvärdet och ingen avvikande lukt upplevdes.

Fuktkvoten uppmättes till mellan 14-16%.

Det kritiska gränsvärdet för mikrobiell tillväxt brukar anges till ca 17% fuktkvot (FK).

Resultatet av stickprovskontrollen ger inga indikationer på att skador förekommer.

Notera att grunden endast är besiktigad från luckan och hela grunden är ej besiktningsbar.
