**Fastighetsuppgifter**

Holje 116:95

Ingenjörsgatan 43

Byggnadsbeskrivning  
1-plans hus med källare

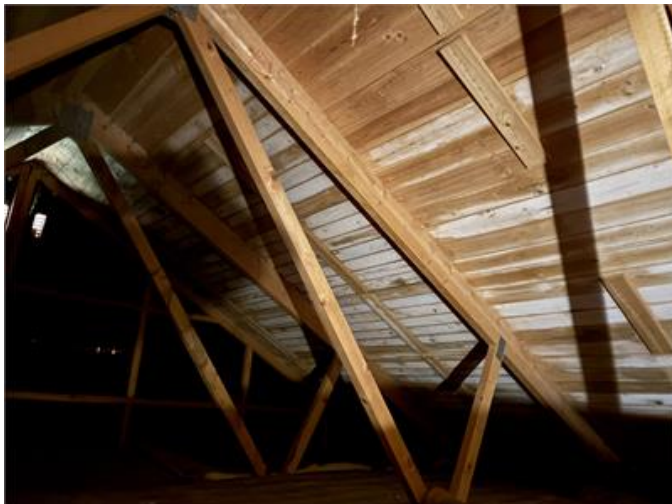
**VIND:** Mikrobiell tillväxt/missfärgning förekommer till svall/insida yttertak i vindsutrymme. Inga rötskador eller skador med hållfasthetsförsämringar i virke noterades. Den upptäckta mikrobiella tillväxten/missfärgningen på yttertakets insida indikerar att vinden tillförs fukt inifrån bostaden. För att komma tillrätta med detta måste fukttillförseln inifrån bostaden minskas. Detta kan göras genom att ventilationen i bostaden förbättras (friskluftsventiler i sovrum/allrum+våtrumsfläkt i kontinuerlig fläktdrift i dusch/wc/tvätt)samt att eventuella otätheter i vindsbjälklaget (tak/väggvinklar, taklucka mm.) tätas i den mån det är möjligt. Fuktkvotsmätning i takkonstruktionen vid besiktningen visade fuktkvoter på upp till 14% i tak konstruktionen. Risk för mikrobiell tillväxt föreligger om fuktkvoten överstiger 17%.Fuktkvoten i ett vindsutrymme växlar med årstiderna. I normalfallet är fuktbelastningen i ett vindsutrymme som högst under december-mars för att sjunka under sommarhalvåret.

Mikrobiell tillväxt/missfärgning vindsutrymme. Ingen förhöjd fukt uppmättes i takkonstruktionen vid besiktningen.

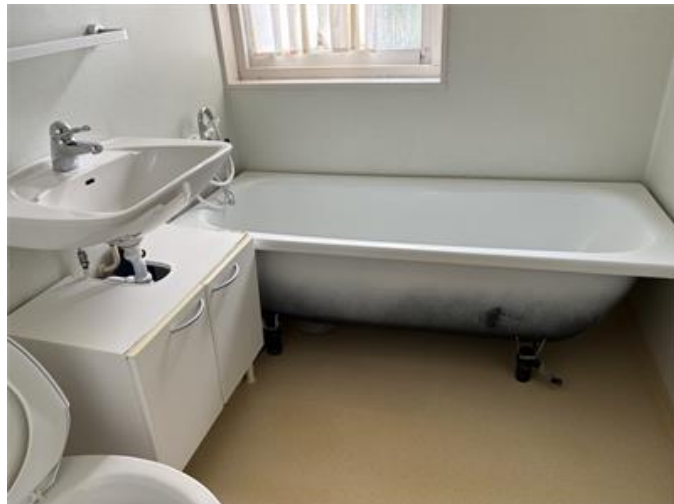
| Besiktningsresultat | | | | | |
|---|---|---|---|---|---|
| Bad/wc | | X | | | -Utrymmets installationer och ytskikt/fuktskydd/golvbrunn börjar bli ålderstiget vilket medför till ökad risk för fukt och läckageskador, kommande renoveringsbehov.<br>-Fönster placerat vid duschzon har fuktskador.<br>-Fuktindikering som utfördes i utrymmet var utan anmärkning. |

Äldre badrum, fönsterparti har lokala fuktskador.

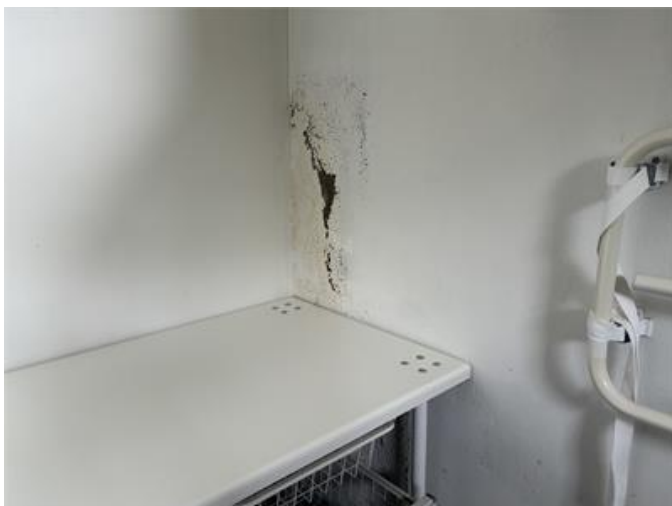
Till vägg mot framsida innervägg mellan gillestuga och wc upplevdes mer omfattande fuktrinträngning som påverkar del av gillestuga, lilla wc samt del av tvättstuga. Vidare undersökning för orsak till vatteninträngning/vattenskador rekommenderas.

Fuktrinrängning vägg i tvättstuga. Även lilla wc och gillestuga omfattas.

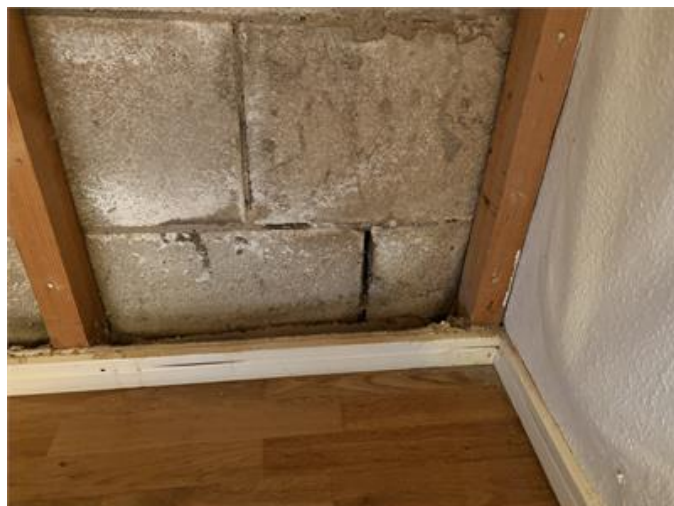
I några utrymmen förekommer påreglade väggar/organiska ytskikt samt uppreglade/flytande golvkonstruktion/täta ytskikt mot betongplatta. Materialen är uppfuktade av naturligt förekommande fukt från källarväggar och betongplatta med mikrobiella skador och avvikande lukt som följd, främst i gillestuga. Det rekommenderas att allt organisk material som har kontakt med betongplatta och ytterväggar tas bort och att bakomliggande konstruktioners skick/status kontrolleras. Vid framtida renoveringar rekommenderas att de organiska materialen byts ut och ersätts med fuksäkra material så som exempelvis klinker till golv och puts/färg till vägg som är avsedd för källare.

Vägg och golvkonstruktion med fuktskador i gillestuga.

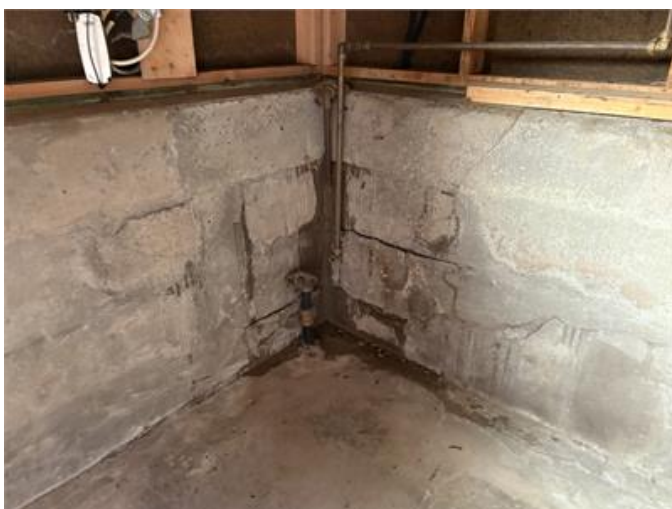
**GARAGE Allmänt:** Yttertak har rötskador i nedersta läkt närmst takfot. Takpannor har mossbeläggning. Vindskivor har underhållsbehov Fönsterpartier och garageportar har renoveringsbehov. Invändigt noterades vatteninträngning till hörn grundmur vilket rekommenderas att åtgärdas. Putssläpp och sprickbildning/sättning noterades till hörn.

Vatteninträngning garage.
