**Fastighetsuppgifter**

Ugglum 155:4

Snäckvägen 2

| Uppdragsnummer | O29440 |

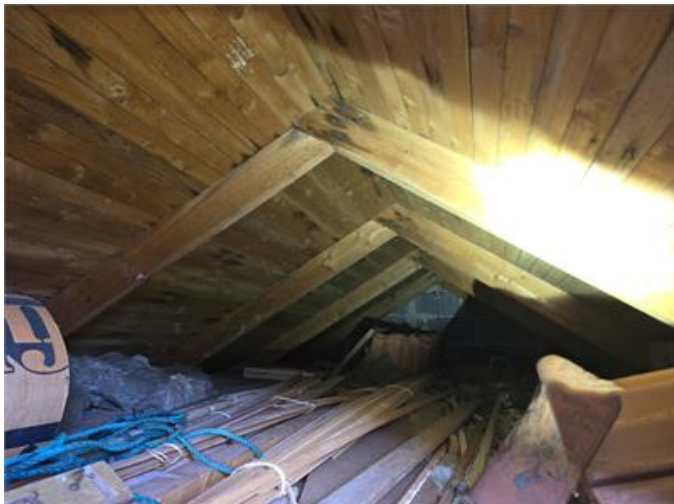
| Besiktningsresultat | | | | | |
|---|---|---|---|---|---|
| Nockvind/sidovindar | | X | | | Det noteras lokala missfärgningar underlagstaket samt mikrobiell påväxt i mindre omfattning. Se kommentar/riskanalys.<br>Det är en del lösöre i sidovindarna vid besöket och dessa bör synas av när tillfälle ges. Det finns ingen landgång pånockvinden och utrymmet besiktigades från luckans närhet. |

Fuktfäckar förekommer i underlagstaket, dessa fuktfäckar var vid besiktningsstillfället torra. Det rekommenderas att dessa hålls under regelbunden uppsikt och ökar fuktfäckarna i storlek eller annan förändring sker bör kontakt tas med en fackman för erforderliga åtgärder.

Bilden visar del av vindsutrymmet.

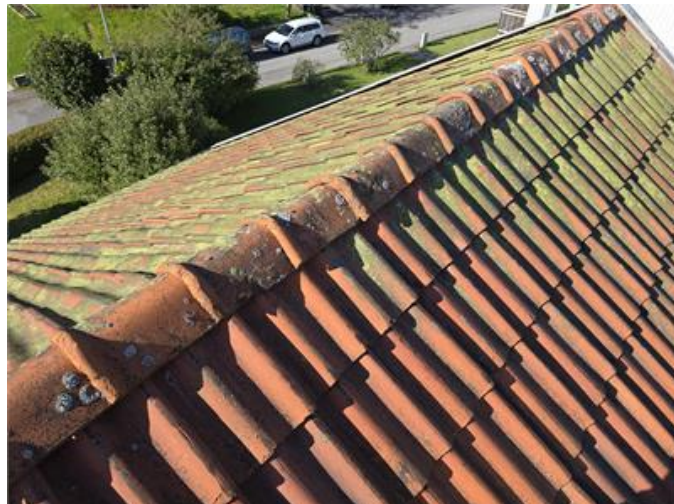
| Besiktningsresultat | | | | | |
|---|---|---|---|---|---|
| Yttertak | | X | | | Yttertaget är av äldre datum och har passerat sin förväntade livslängd. Enstaka spruckna takpannor noteras. Se kommentar/riskanalys. |

**Yttertak:** Då taktäckningen är av äldre standard har det ett minskat motstånd mot vatteninträngning. Detta i sin tur kan leda till fuktskador på takkonstruktionen vilket kan påverka byggnaden och dess inomhusklimat negativt. Äldre takpannor förekommer och den underliggande takpappens tekniska livslängd anses vara passerad, underhållsbehov avseende takpapp och läkt föreligger därför. Se även info på protokollets näst sista sida, pos. 2.

Överblick del av yttertaket.

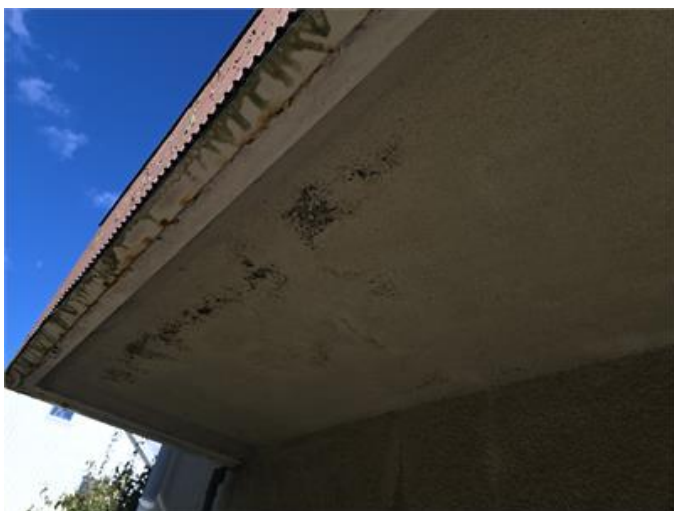
| Besiktningsresultat | | | | | |
|---|---|---|---|---|---|
| Balkong | | | X | | Rostangrepp noteras i stålkonstruktionen. Räcket bedöms för vara för lågt med dagens standard. Färgsläpp förekommer i underkant. Kontakta en fackman för bedömning och lämpliga åtgärder. |

Exempel på balkong och färgsläpp och rostangrepp.

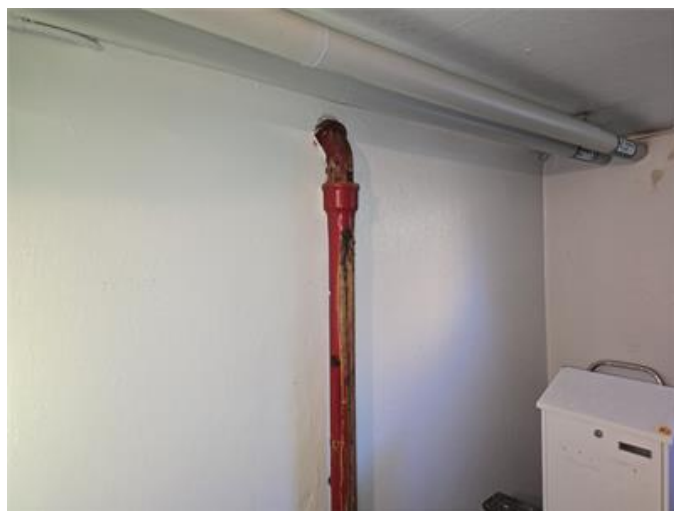
| Besiktningresultat | | | | | |
|---|---|---|---|---|---|
| Rörinstallationer | | | X | | Det noteras rostangripna avloppsrör och det noteras rinnmärken på avloppsrör i pannrummet. Golvbrunnar är av gjutjärn i huset. Det noteras ärgade kopplingar, Vi rekommenderar därför att kontakta en fackman för vidare kontroll/åtgärd. |

Exempel på rostangrepp i gjutjärnsrör.
