# Besiktningsprotokoll

Anticimex Försäkringsbesiktning i samarbete med Fastighetsbyrån

| Fastighetsadress:<br>Byvädersgatan 19 | |

| Besiktningsdatum:<br>2025-10-03 | Protokollnummer:<br>69284680 |

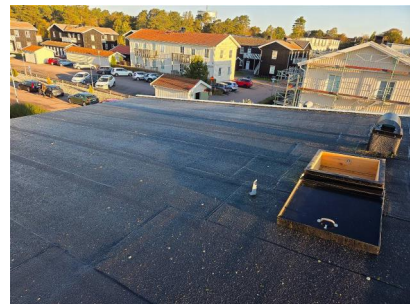
Inget att notera.

Yttertak gick att beträda och besikta i sin helhet.

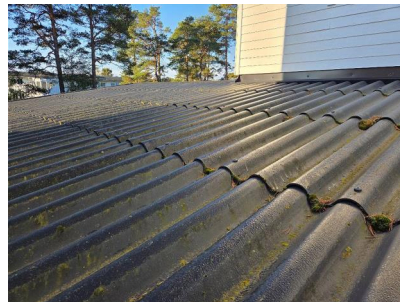
Viss mosspåväxt finns på yttertak samt att fasadpanel avslutas bakom trall ytterst lokalt.

För att öka livslängden på taket rekommenderas att mossan tas bort från takpannorna.

Vid framtida målning/underhåll är detta något man får ta hänsyn till för att kunna måla bakomvarande fasadpanel.

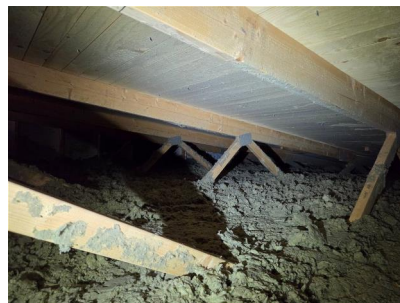
Då vindsutrymmet ej är krypbart har besiktning skett okulärt från lucka.

Inget övrigt att notera.

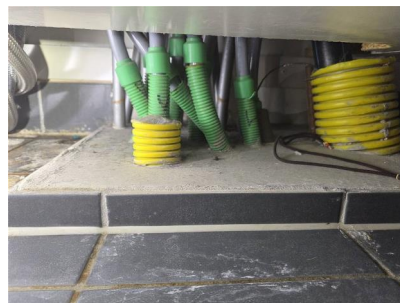
Rör genomföringar i golv har förlagts i klack med uppvikt tätskikt men har inget ovanliggande tätskikt.

Även om detta inte är i linje med gällande branschregler bedöms utförandet avsevärt minimera risken för följdskador vid eventuella läckage. Förslagsvis kan ett vattenlarm installeras på klacken för att underlätta upptäckten av eventuella läckage.

Vidare noteras ett mindre bristfälligt golvfall utanför brunnzon.

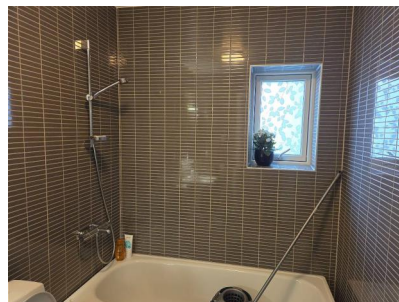
Fönster är olämpligt placerat, vidare noteras ett något bristfälligt golvfall i utrymmet.

Fönstrets placering i våtutrymmet utgör en risk för fuktskador i fönster- och väggkonstruktionen. För att minska risken för fuktskador på fönster och väggkonstruktion rekommenderas att man skyddar fönstret mot vattenbegjutning.

Normala fuktvärden indikerades mot klinker/kakel.
