# Besiktningsprotokoll

Anticimex Försäkringsbesiktning i samarbete med Fastighetsbyrån

| Fastighetsadress:<br>Norra Gårdslötsvägen 11 | |

| Besiktningsdatum:<br>2025-09-30 | Protokollnummer:<br>69296801 |

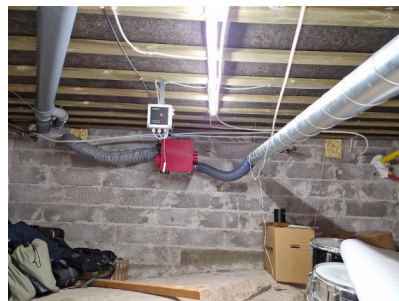
Krypgrund med installerad avfuktare.

- Mindre mikrobiell tillväxt. Detta bedöms vara äldre från innan kryppgrundsavfuktaren installerades.
- Fastighetsägaren upplyser om att mindre mängd vatten kan ta sig ner i grunden vid extremväder detta leds bort via ett dräneringshål.

Vid kontroll av konstruktion i krypgrunden uppmättes fuktvärden under kritisk fuktnivå.

Fuktkvoten uppmättes till 10% i trossbrädor.

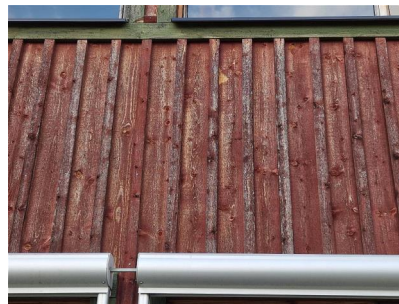
Fasadpanelen är i behov av målning/underhåll.  
- Lockpanel saknas på mindre del av fasaden.

Fasadbeklädnad och träkonstruktioner där målningsbehov finns riskerar att få fukt- och rötskador på grund av sämre vattenavvisande förmåga. För att öka livslängden på fasadbeklädnaden rekommenderas målning och underhåll samt montera lockpanel där det saknas.

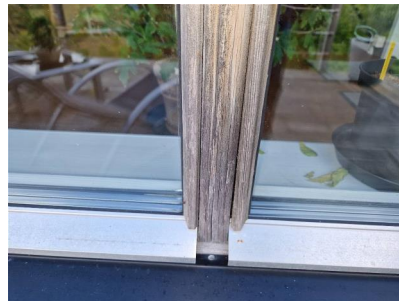
Fönster och dörrar är i varierande behov av målning/underhåll.

Fönster och dörrar där målningsbehov finns riskerar att få fukt- och rötskador på grund av sämre vattenavvisande förmåga.

För att öka livslängden på fönster och dörrar rekommenderas målning och underhåll.

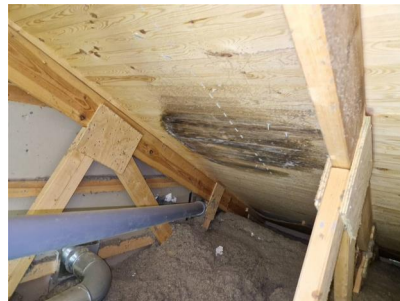
På vinden noteras en äldre missfärgning som uppstått från den gamla avluftningen som avslutades på vinden.  
Nytt avluftningsrör har dragits om ut genom taket.

Vid kontroll av vinden uppmättes fuktvärden under kritisk fuktnivå för mikrobiell tillväxt och en normal lukt upplevdes.  
Fuktkvoten i underlagstak, takbjälkar och missfärgning uppmättes till 10%.

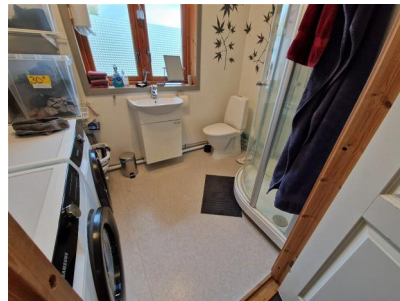
Våtutrymmet har äldre yt-/tätskikt.

- Rör genomföring finns i golvet.
- Golvfallet är plant utanför duschzon.

Eftersom funktionen, som innebär att ytskiktet/tätskiktet ska vara vattentätt, kan vara nedsatt finns en ökad risk att vatten tränger igenom ytskiktet/tätskiktet med vattenskador i omkringliggande konstruktioner som följd.

Fuktindikering i utrymmet gav inga onormala fuktindikationer.

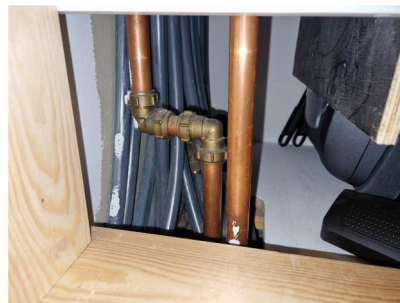
Golvvärmefördelare saknar vattentät botten.

Här kan man med fördel installera en vattenvarnare för att lättare kunna upptäcka ett eventuellt smygläckage.

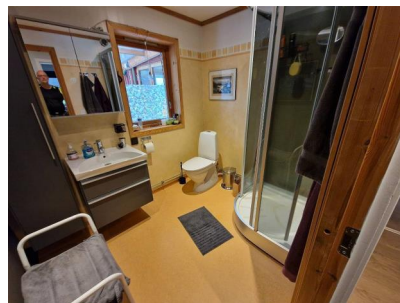
Våutrymmet har äldre yt-/tätskikt.

- Rörgenomföring finns i golvet.
- Golvbrunn saknas.

Eftersom funktionen, som innebär att ytskiktet/tätskiktet ska vara vattentätt, kan vara nedsatt finns en ökad risk att vatten tränger igenom ytskiktet/tätskiktet med vattenskador i omkringliggande konstruktioner som följd.

Fuktindikering i utrymmet gav inga onormala fuktindikationer.

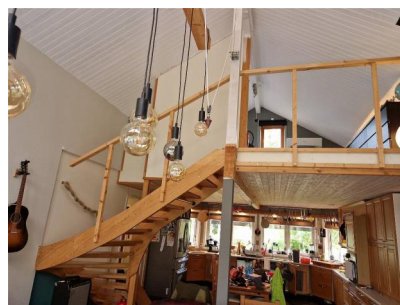
Fallskydd saknas till trappa och loft.

Rekommenderar att montera fallskydd i förebyggande syfte.  
Detta ska åtgärdas inom kort.

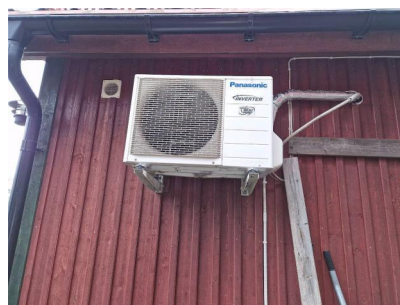
Marken lutar mot garaget. .

Detta innebär en ökad fuktbelastning mot grunden vilket i sin tur kan orsaka fuktskador i huset.

Kondensvatten från luftvärmepumpens utedel leds inte bort från husgrunden.

Detta medför ökad risk för att vatten tränger in i anslutande konstruktioner, vilket i sin tur kan leda till fuktrelaterade skador. Observera att besiktning av byggnadens värmesystem eller värmepumpen inte har ingått i uppdraget.

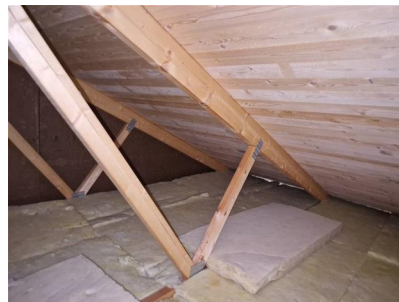
På vinden noteras mindre begynnande mikrobiell tillväxt. Bedöms inte bero på eller lett till några bakomliggande skador. Viktigt att se över vinden efter förändringar.

Vid kontroll av vinden uppmättes fuktvärden under kritisk fuktnivå för mikrobiell tillväxt och en normal lukt upplevdes. Fuktkvoten i underlagstak/takbjälkar uppmättes till 9%.
