# Besiktningsprotokoll

Anticimex Försäkringsbesiktning i samarbete med Fastighetsbyrån

| Fastighetsadress:<br>Bryggarvägen 5 | |

| Besiktningsdatum:<br>2025-10-02 | Protokollnummer:<br>69293053 |

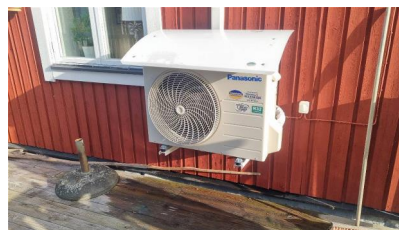
- Kondensvatten från luftvärmepumpens utedel leds inte bort från husgrunden.

Detta medför ökad risk för att vatten tränger in i anslutande konstruktioner, vilket i sin tur kan leda till fuktrelaterade skador. Observera att besiktning av byggnadens värmesystem eller värmepumpen inte har ingått i uppdraget.

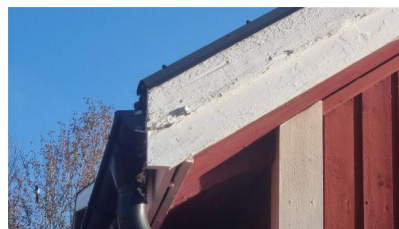
Lokal rötskada noterades på vindskidsbräda.

Bedöms inte ha lett till bakomliggande skador.

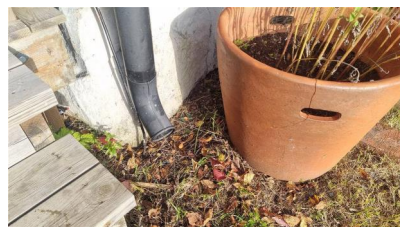
Stuprör avslutas ovan mark intill husgrunden.

Stuprör som avslutas intill huset (ovan mark) kan medföra en ökad fuktbelastning på grundmur/sockel som i sin tur kan leda till fuktrelaterade skador.

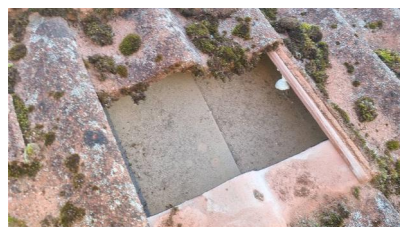
- Takpannor med underlagstak av träfiberskivor och spåne. Taket är besiktat från mark och via takstegen.

Med denna konstruktion är det extra viktigt att takpannorna är hela. Eftersom underlagstaket inte har en papp kan regn och snö som tränger in genom otätheter leda till fuktskador i underliggande konstruktion.

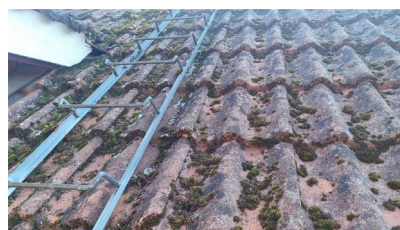
- Yttertaket är äldre och mosspåväxt finns på takpannor som bör tas bort.

Takpannor, plåtdetaljer och underlagspapp har enligt vår bedömning en begränsad livslängd. Eftersom husets taktäckning är äldre har det ett minskat motstånd mot vatteninträngning. Detta i sin tur kan leda till fuktskador på träläkt och vidare ner i underliggande konstruktioner.

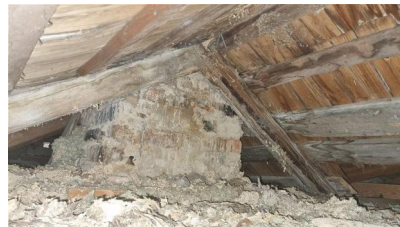
- Vindsutrymmet går inte att besiktiga i sin helhet då utrymmet är för trångt och framkomligheten begränsad.

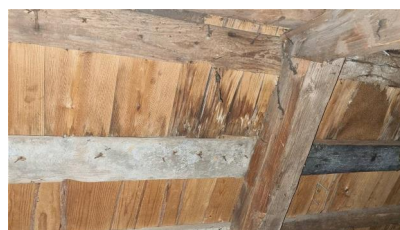
- Lokala fuktfläckar noterades i underlagstaket.

Fuktfläckar kan bero på olika saker, och kan vara ett tecken på en tidigare eller ett pågående problem.

Jag ekommanderar en fördjupad undersökning för att bedöma orsaken till och omfattningen av fläckarna eller att du årligen kontrollerar så att fläckarna inte blir större.

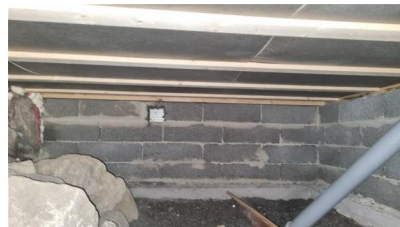
Vid kontroll av konstruktionen i krypgrund uppmättes fuktvärden under kritisk fuktnivå för mikrobiell tillväxt och normal lukt upplevdes.

Golvbjälklaget ovan den uteluftsventilerade krypgrunden riskerar att drabbas av fuktskador på grund av naturlig fuktpåverkan. Detta kan i sin tur leda till mikrobiella skador (angrepp av mikroorganismer) som kan leda till att mikrobiell lukt sprids till boendemiljön.

Det finns risk för mikrobiell tillväxt om den relativa fuktigheten (RF) i den omgivande luften är över 75 %. I furuvirke motsvarar det en fuktkvot (FK) på 17 %. Fuktkvoten uppmättes till 16 % i blindbottenbrädor.

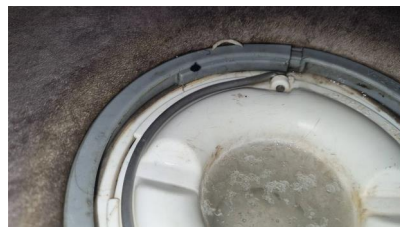
- Tätskikt/golvattan är felmonterat i golvbrunnen (golvattan sticker ut under klämringen).

När tätskikt är felmonterat i golvbrunnen innebär det risk för fuktskador. Vatten kan tränga ner i omkringliggande konstruktioner med fuktrelaterade skador som följd.

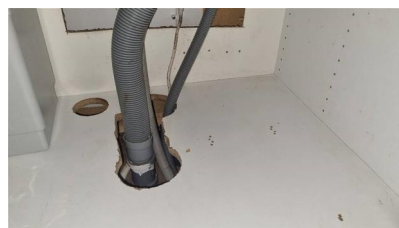
- Fuktskydd saknas under kyl/frys, under diskmaskinen och i diskbänksskåpet.

Utan fuktskydd är det svårt att upptäcka läckage från rörledningar. Vatten kan då tränga in i omkringliggande konstruktioner och orsaka fuktskador.

För att upptäcka eventuella läckage, installera fuktskydd.

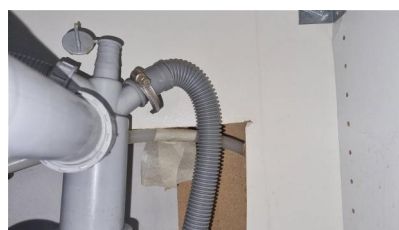
- Upphångningsbygel saknas på avloppslang från diskmaskinen.

När upphångningsbygel saknas ökar risken för brott på slangen med läckage som möjlig följd.

För att hindra brott på avloppsslang rekommenderas komplettering av upphångningsbygel.

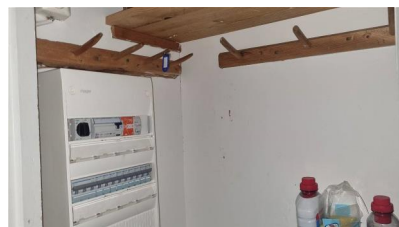
- Gruppförteckning över elcentralen saknas.

"Gruppförteckning" är en lista som ska vara placerad vid elcentralen. Den visar vilka säkringar som är anslutna till vilka armaturer, vägguttag och apparater. Den är också till för att underlätta vid felsökning och elarbeten.

Kontakta en elektriker för att upprätta en gruppförteckning som placeras i närheten av elcentralen.

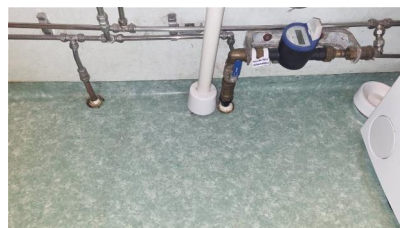
- Rör genomföringar finns i golv. Detta utrymme var tidigare ett duschutrymme men nyttjas numera som tvättstuga.

Rör genomföringar i golv medför en ökad risk för att vatten tränger ner i omkringliggande konstruktioner och orsakar fuktskador.
