# Besiktningsprotokoll

Anticimex Försäkringsbesiktning i samarbete med Fastighetsbyrån

| Fastighetsadress:<br>Idrottsvägen 1 | |

| Besiktningsdatum:<br>2025-09-26 | Protokollnummer:<br>69287503 |

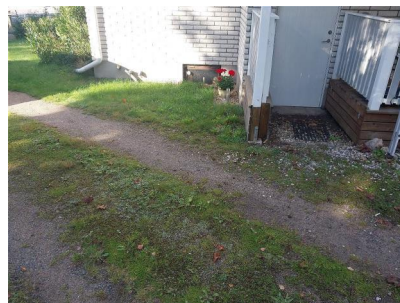
Marken lutar lokalt mot huset från en sida.

Detta innebär en ökad fuktbelastning mot grunden vilket i sin tur kan orsaka fuktskador i huset.

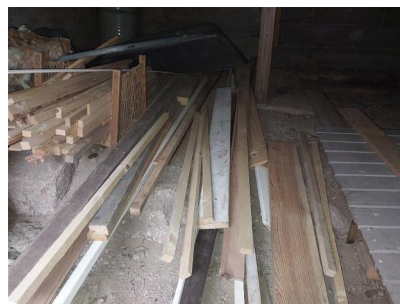
Krypgrund och plintgrund är så kallade riskkonstruktioner.

Uteluftsventilerade grunder med bjälklag av organiskt material har ofta fuktskador på grund av naturlig fuktpåverkan. Detta kan resultera i mikrobiella skador (angrepp av mikroorganismer) och, i värsta fall, rötskador. Mikrobiell lukt kan då spridas till boendemiljön.

Fuktkvoten uppmättes till 12%.

Risk för mikrobiell tillväxt föreligger om den relativa fuktigheten i den omgivande luften är över 75%, vilket i furuvirke motsvarar en fuktkvot (FK) på 17%.

Rensa ut det organiska materialet på marken framöver.

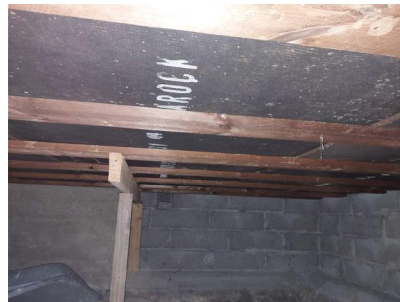
Träskyddsbehandlat virke finns i kryppgrunden på ena tillbyggnaden.

Vissa typer av träskyddsbehandlat virke riskerar om det utsätts för fukt avge en kemisk lukt, lukten kan även spridas till boendemiljön.

Ingen lukt upplevdes vid besikningstillfället.

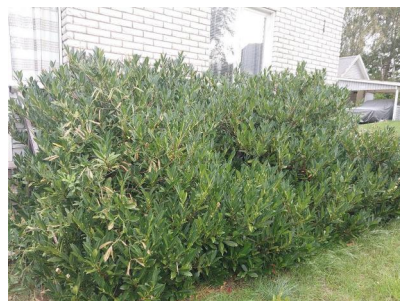
Växter finns i anslutning till byggnaden.

När det finns rabatter och växter nära byggnaden finns risk att fukt stannar kvar i väggarna. Detta kan i sin tur orsaka invändiga fuktskador. Växternas rötter kan också skada grundmuren och sätta dräneringsledningen ur funktion.

Området närmast huset rekommenderas att vara fritt från växtlighet.

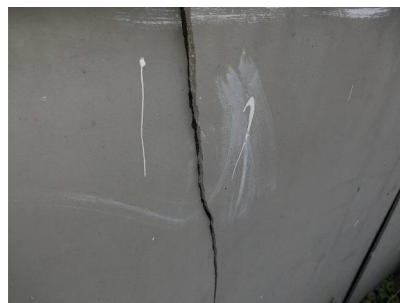
Sprickor finns i sockel.

Dessa bedöms inte ha lett till bakomliggande skador.

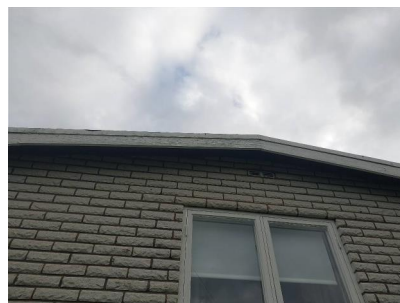
Vindskivor är i behov av målning/underhåll.

Träkonstruktioner där målningsbehov finns riskerar att få fukt- och rötskador på grund av sämre vattenavvisande förmåga. För att öka livslängden på fasadbeklädnaden rekommenderas målning och underhåll.

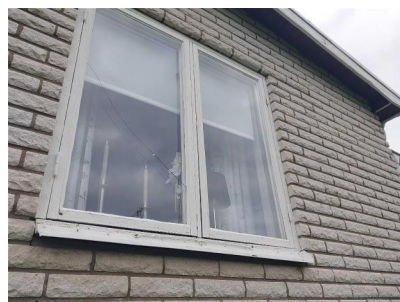
Fönster är i behov av målning/underhåll.

Fönsterbågar och fönsterkarmar där målningsbehov finns riskerar att få fukt- och rötskador på grund av sämre vattenavvisande förmåga.

För att öka livslängden på fönster rekommenderas målning och underhåll.

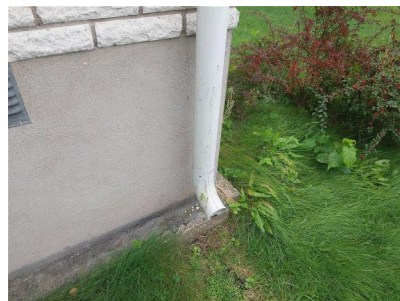
Stuprör är inte anslutet till markledning.

Stuprör som inte är anslutet till markledning kan medföra en ökad fuktbelastning på grundmur/sockel som i sin tur kan leda till fuktrelaterade skador.

Led bort dagvattnet från husgrunden framöver. (Gäller ett stuprör).

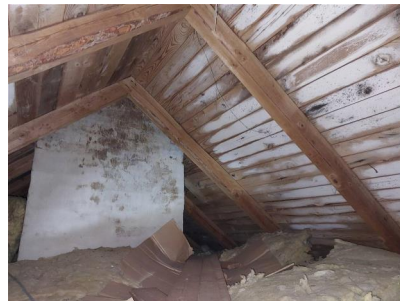
Mikrobiell påväxt finns på underlagstaket.

Den upptäckta mikrobiella påväxten på underlagstaket kan vara ett tecken på att vinden tillförs fukt inifrån bostaden och/eller uteluften. (Läs mer under allmänt/entréplan nedan).

Fuktkvoten uppmättes till 11%.

Risk för mikrobiell tillväxt föreligger om den relativa fuktigheten i den omgivande luften är över 75%, vilket i furuvirke motsvarar en fuktkvot (FK) på 17%.

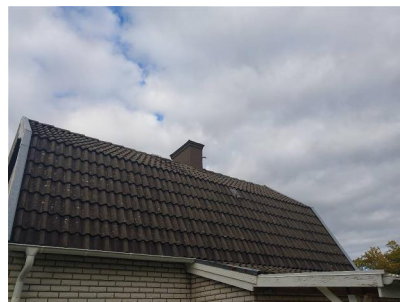
Skorstenen saknar väderskydd.

Väderskydd kan monteras för att skydda mot nederbörd som annars kan orsaka fuktskador och frostsprängning i skorstenen/ murstocken.

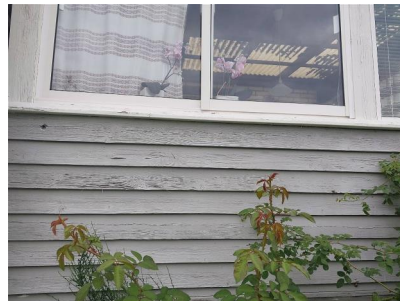
Fasadpanelen är i behov av målning/underhåll.

Fasadbeklädnad och träkonstruktioner där målningsbehov finns riskerar att få fukt- och rötskador på grund av sämre vattenavvisande förmåga. För att öka livslängden på fasadbeklädnaden rekommenderas målning och underhåll.

Lokala rötskador noterades.

Uterummet är ouppvärmrt och oisolerat.

Kanalplasten börjar bli äldre. (Taket).
