Besiktningssprotokoll

Anticimex Försäkringsbesiktning i samarbete med Fastighetsbyrån

Fastighetsbeteckning: Tanum Kuseröd 2:155	
Fastighetsadress: Manetvägen 5	
Postnummer: 457 95	Ort: Grebbe stad

Försäkringsbesiktning

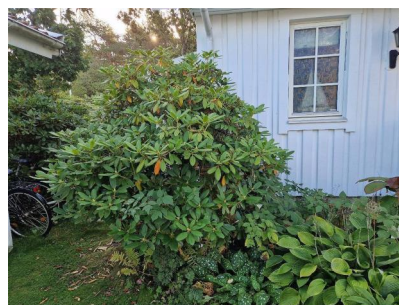
Utvändigt / Markförhållanden

Växter intill huset.

Växter intill huset är olämpligt då fuktrelaterade skador kan uppkomma.

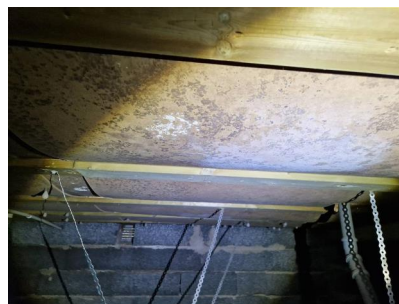
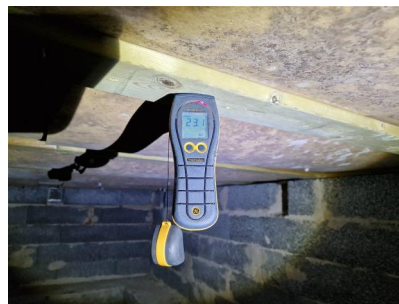
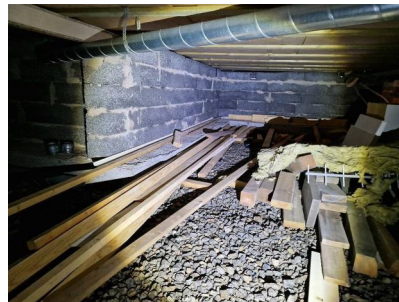
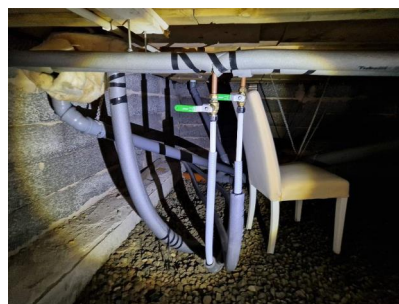
Utvändigt / Krypgrund

Huset står på en kryppgrund som är en grundkonstruktion som ofta har en fuktproblematik. Orsaken att ett för fuktigt klimat uppkommer är dels när utifrånkommande luftmassor kyls av i utrymmet när missgynnsam temperaturskillnad råder samt det fuktillskott som kommer ifrån mark. Här är det lämpligt att utföra en installation med en kryppgrundsavfuktare.

- Vid kontroll av krypgrunden uppmättes fuktkvoten till 23% i blindbotten och mikrobiell lukt upplevdes i utrymmet. Risk för mikrobiell tillväxt föreligger om fuktkvoten överstiger 17%.
- Organiskt material på markytan.
- Tappvattenrör saknar isolering en kortare stäcka.

Uppmätta fuktvärden, den mikrobiella lukten och påväxten indikerar att klimatet är så fuktigt att mikroorganismer utvecklas. Detta medför en risk att mer omfattande skador uppkommer på sikt. Det rekommenderas att en installation av en krypgrundsavfuktare utförs. Även allt organiskt material som finns på markytan behöver rensas bort.

Den rekommenderas även att rör enligt ovan isoleras bättre.

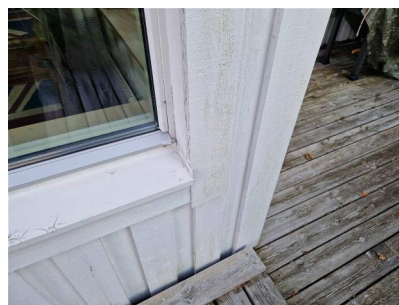
Utvändigt / Fasad

Fasadpanelen är i behov av underhåll.

Underhåll rekommenderas för att undvika skador.

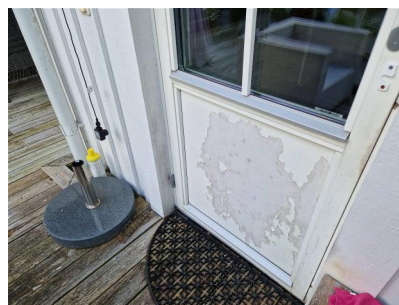
Utvändigt / Dörrar

Altandörr är i behov av underhåll.

Underhåll rekommenderas för att undvika skador.

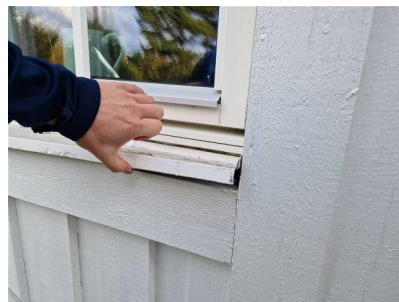
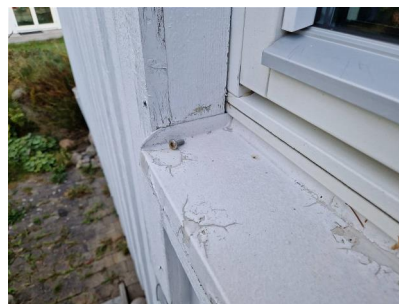
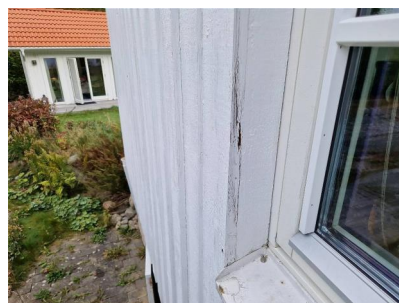
Utvändigt / Fönster

- Vissa underbleck är lösta och otäta vid infästning. Otätheter finns även mellan salning och fönsterkarm. Rötskador finns i foder.
- Äldre isolerfönster.

När isolerfönster blir till åren ökar risken att de anlöper och att missfärgningar uppkommer mellan glasen.

Det rekommenderas att en snickare kontaktas för byte av skadat material samt förbättra infästning av underbleck för att undvika att vatten orsakar skador.

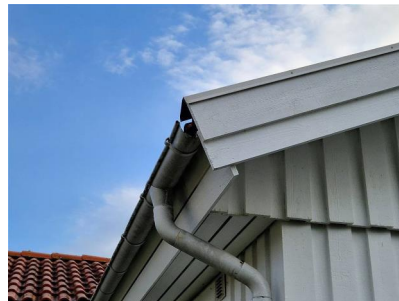
Utvändigt / Hängrännor / Stuprör

Ändstopp saknas vid hängränna.

Det rekommenderas att ett ändstopp monteras för att undvika en ökad fuktbelastning.

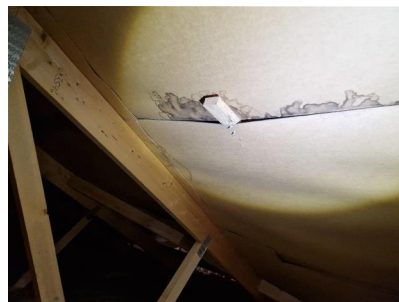
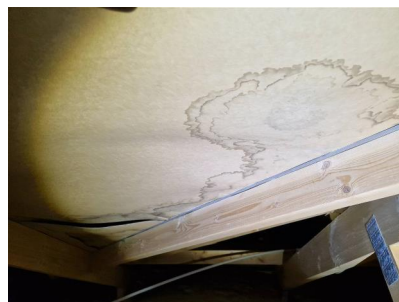
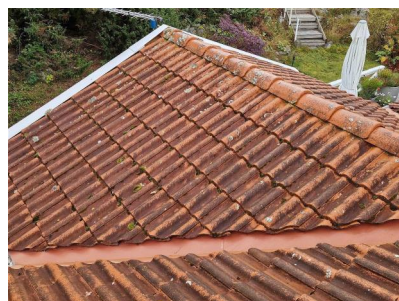
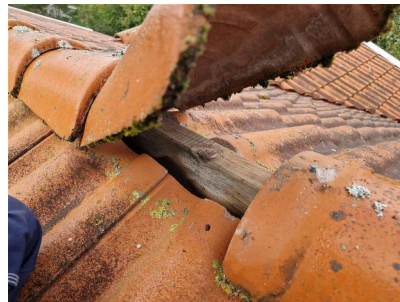
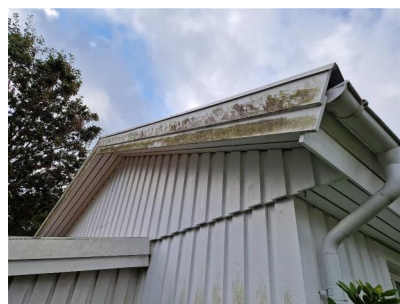
Utvändigt / Tak och vind

Fuktfläckar finns på flertalet ställen på underlagstaket, här är det troligt att en takomläggning är bästa alternativet.

- Underlagstaket består av en ytbehandlad kartongskiva, fuktfläckar finns på underlagstaket vid flertalet ställen. Dessa skivor är även formförändrade.
- Nocktätning finns ej.
- Vindskivor är i behov av underhåll.
- Mosspåväxt på takpannor.

Befintligt underlagstak är en svagare konstruktion och det är vanligt förekommande att vatten tränger in vid ogynnsam väderlek. Det rekommenderas att en snickare kontaktas för omfattningen av en takomläggning. Vid en takomläggning rekommenderas att underlagstaket byts ut till en mer säker konstruktion.

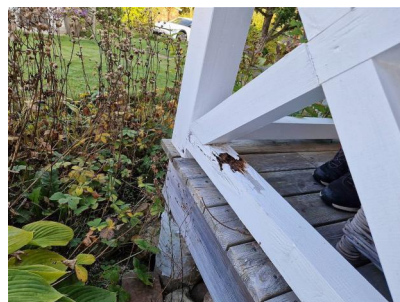
Utvändigt / Farstuvist

Rötskador finns i räcke och bärande stolpe.

Det rekommenderas att rötskadat material byts ut via en snickare.

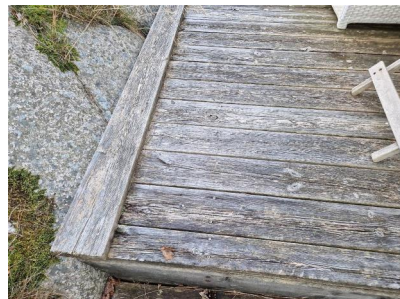
Utvändigt / Altan

Äldre altan, trallbrädor är i ett sämre skick.

Kontakta en snickare för åtgärd.

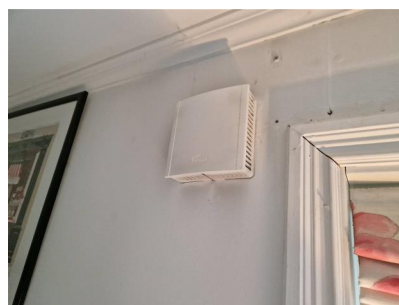
Entréplan / Sovrum 1

Justering av tilluftsventil är trasig.

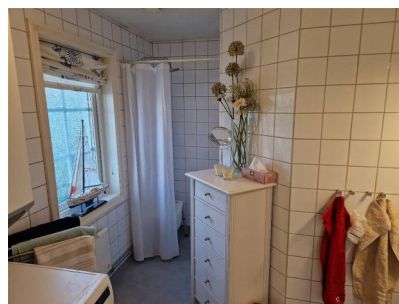
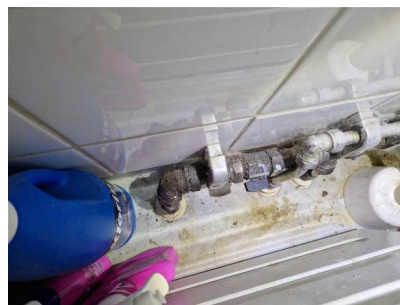
Entréplan / Dusch/Toalett

- Rörgenomföring genom golvytan.
- Hela golvytan lutar inte mot golvbrunnen.

Enligt dagens branschregler skall inga genomföringar förekomma genom golvytan utan avlopp, hela golvytan skall även luta mot brunnen. Detta för att undvika läckage och fuktskador.

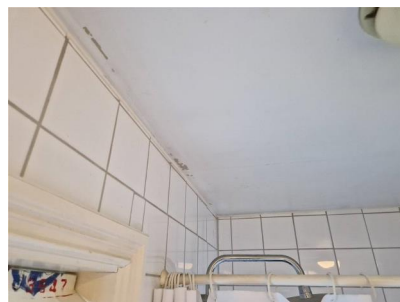
Bristfällig ventilation i utrymmet, färg har släppt från innertak.

Det rekommenderas att ventilationen förbättras i utrymmet, en våtrumsläkt som går med kontinuerlig fläktdrift rekommenderas.

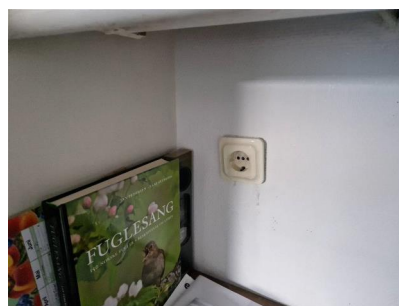
Entréplan / Kök

Trasigt vägguttag intill kyl/frys.

Byte av skyddshölje rekommenderas, vid osäkerhet kontaktas en elektriker.
