# Besiktningsprotokoll

Anticimex Försäkringsbesiktning i samarbete med Fastighetsbyrån

| Fastighetsadress:<br>Percy Tamms väg 8 | |

| Besiktningsdatum:<br>2025-09-30 | Protokollnummer:<br>69294355 |

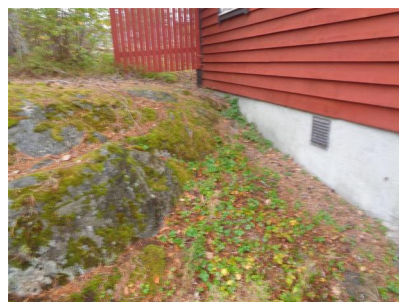
#### Utvändigt / Markförhållanden

Mark/berg lutar mot huset.  
Delvis växtlighet finns nära huset.

Detta innebär en ökad fuktbelastning mot grunden vilket i sin tur kan orsaka fuktskador i huset.

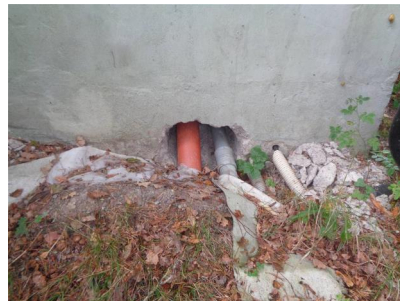
### Utvändigt / Sockel

Otätthet noteras lokalt runt avloppsrör i sockeln.  
Sprickor finns i sockel.

Detta kan leda till fukt- och frysskador i konstruktionen.

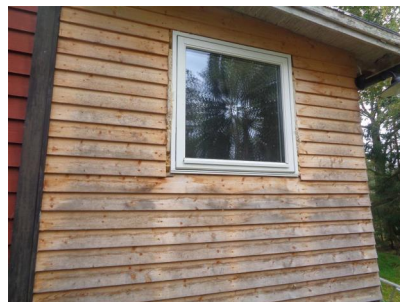
### Utvändigt / Fasad

Fasadpanelen/snickerier är delvis i behov av målning/underhåll.

Fasad/snickerier på tillbyggnad är delvis inte färdigställda.

Fasadbeklädnad och träkonstruktioner där målningsbehov finns riskerar att få fukt- och rötskador på grund av sämre vattenavvisande förmåga. För att öka livslängden på fasadbeklädnaden rekommenderas målning och underhåll.

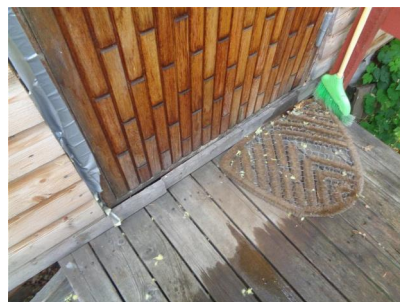
### Utvändigt / Dörrar

Tröskelbleck saknas under entredörr.  
Dörr noteras med underhållsbehov.

Avsaknad av tröskelbleck medför att det finns risk för att vatten kan rinna in och orsaka fuktskador på tröskel och/eller i kringliggande vägg och bjälklag.

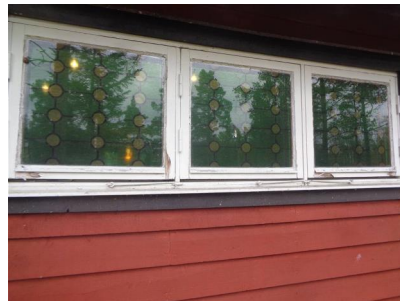
### Utvändigt / Fönster

Fönster är i behov av målning/underhåll.

Fönsterbågar och fönsterkarmar där målningsbehov finns riskerar att få fukt- och rötskador på grund av sämre vattenavvisande förmåga.

För att öka livslängden på fönster rekommenderas målning och underhåll.

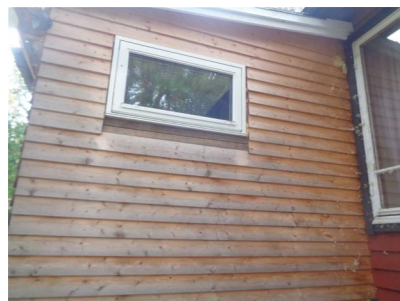
Fönsterbleck saknar delvis uppvik och saknas på tillbyggnad.

Eftersom fönsterblecken saknar uppvik och saknas helt finns risk att vatten rinner in i väggen vilket i sin tur kan leda till fuktskador i väggkonstruktionen.

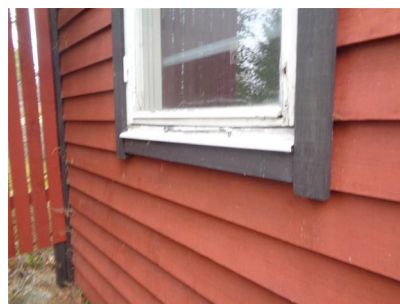
Rötskador finns i fönsterkarm i ett fönster på gaveln.

Rötskadorna kan bero på olika saker, exempelvis bristfälligt underhåll, bakfall på fönsterbleck, målning, skruvar och beslag etc.

Vi rekommenderar att kontakt tas med en behörig fackman för en fördjupad undersökning för att bedöma orsak och omfattning.

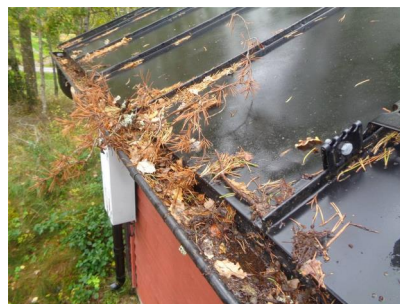
### Utvändigt / Hängrännor / Stuprör

Hängrännor är skräpfyllda.

Eftersom hängrännor är fulla med skräp finns risk för fuktskador på fasad och sockel då vatten kan svämma över.

För att förhindra översvämning rekommenderas rensning av hängrännor.

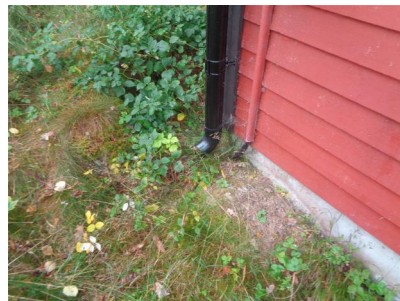
Stuprör avslutas nära husliv och saknas på tillbyggnaden.

Stuprör som avslutas intill husliv (ovan mark) kan medföra en ökad fuktbelastning på grundmur/sockel med fuktrelaterade skador som följd.

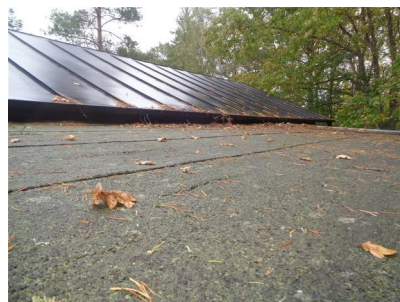
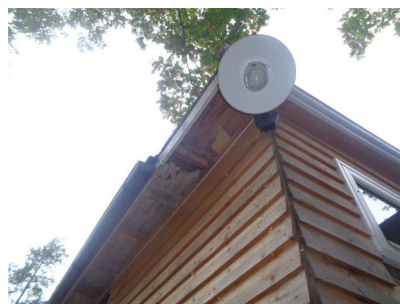
### Utvändigt / Tak

Takpappen är äldre på tillbyggnaden missfärgningar noteras lokalt på takfot, fotplåt och delvis hängränna saknas.

Skräp noteras på plåttaket

Vi rekommenderar att du kontaktar en takläggare för en fördjupad undersökning för att bedöma orsak och omfattning.

Rekommenderas rensning av detta.

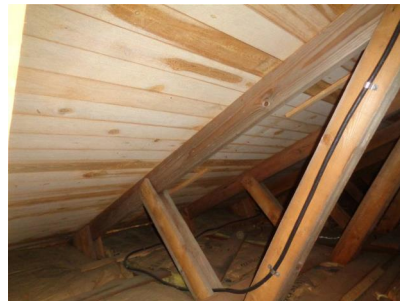
### Utvändigt / Vind

Vid kontroll av vinden har fuktvärden under kritisk fuktnivå för mikrobiell tillväxt uppmätts, dock finns mikrobiell påväxt på underlagstak.

Fuktkvoten i underlagstak/takbjälkar uppmättes till 12-13 %.

Den upptäckta mikrobiella påväxten på underlagstaket är ett tecken på att vinden har tillförts eller tillförs fukt inifrån bostaden. Observera att besiktning av bostadens ventilationssystem inte har ingått i uppdraget.

Det finns risk för mikrobiell tillväxt om den relativa fuktigheten (RF) i den omgivande luften är över 75 %. I furuvirke motsvarar det en fuktkvot (FK) på 17 %.

För att komma tillrätta med detta kan fukttillförseln inifrån bostaden behöva minskas. Det kan göras genom att ventilationen i bostaden förbättras samt att eventuella otätheter i vindsbjälklaget (tak-/väggvinklar, taklucka med mera) tätas. Läs Anticimex faktablad om uppvärmda vindsutrymmen för tips och råd.

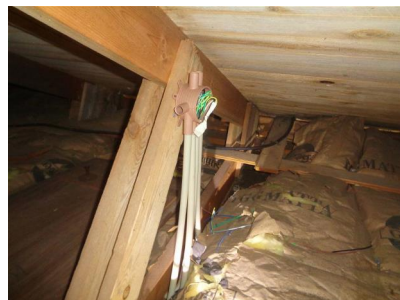
Elinstallationer i utrymmet har enligt vår bedömning uppenbara brister.

Elinstallationen i utrymmet är en säkerhetsrisk som kan orsaka både personskador och brand. Observera att besiktning av bostadens elsystem inte har ingått i uppdraget.

Kontakta en elektriker för kontroll och åtgärd.

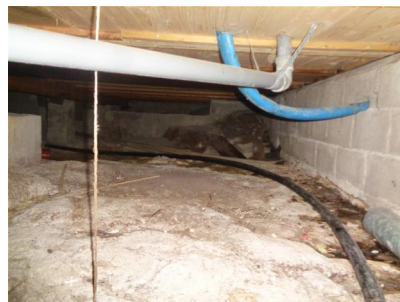
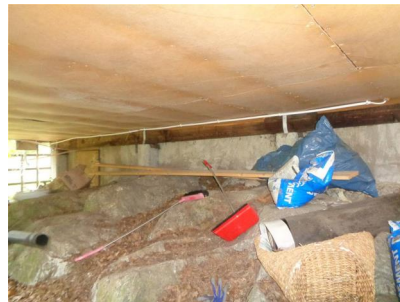
### Utvändigt / Krypgrund/Plintgrund

Vid kontroll av krypgrunden uppmättes fuktvärden över kritisk nivå för mikrobiell tillväxt och mikrobiell lukt upplevdes, mikrobiell påväxt/missfärgningar finns ställvis på bjälklagets undersida, berg i dagen med organiskt material och delvis fuktig mark noteras och avsaknad av markplast.

Uteluftsventilerade grunder med bjälklag av organiskt material har ofta fuktskador på grund av naturlig fuktpåverkan. Lukten som känns i krypgrunden kan också spridas till boendemiljön.

Fuktkvoten uppmättes till 18-19 %.

Det finns risk för mikrobiell tillväxt om den relativa fuktigheten (RF) i den omgivande luften är över 75 %. I furuvirke motsvarar det en fuktkvot (FK) på 17 %.

Vi rekommenderar en fördjupad undersökning för att bedöma orsak och omfattning.

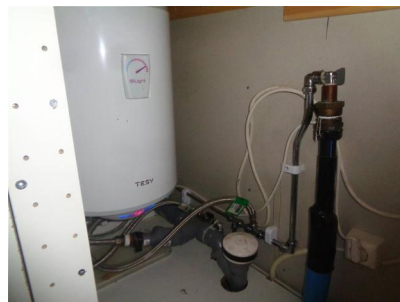
### Entréplan / Kök

Fuktskydd saknas under kyl/frys och i diskbänkskåp.

Varmvattenberedaren och ett avluftningsrör med ventil noteras i ett bänkskåp

Utan fuktskydd är det svårt att upptäcka läckage. Vatten kan då tränga in i omkringliggande konstruktioner och orsaka fuktskador.

Placeringen på varmvattenberedaren är olämplig i utrymmet, risk finns för omkringliggande fuktskador vid ett haveri

För att upptäcka eventuella läckage, installera ett fuktskydd.

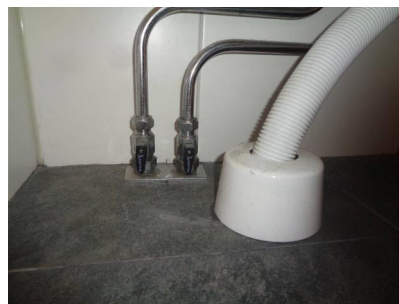
### Entréplan / Dusch/Toalett

Rör genomföringar finns i golv i utrymmet

Rör genomföringar i golvet medför en ökad risk för att vatten tränger ner i omkringliggande konstruktioner och orsakar fuktskador.

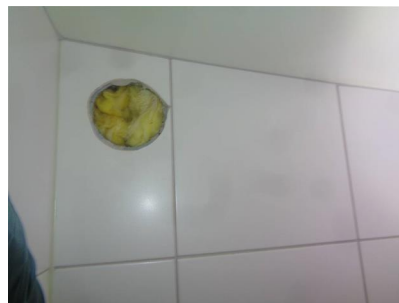
### Hela huset / Allmänt

Frånluftsventilation saknas i våtrummen och tilluftssventiler i sovrum och sällskapsrum.

Frånluftsventilationens uppgift är att transportera bort bland annat emissioner, fukt, lukt och föroreningar från huset.

Vi rekommenderar att du kontaktar en ventilationsentreprenör för undersöka och säkerställa ventilationen i huset.
