Vallflickan 16

Smeddalsgatan 32

| Uppdragsnummer | P4938 |
| Besiktningsdatum | 2025-10-02 |

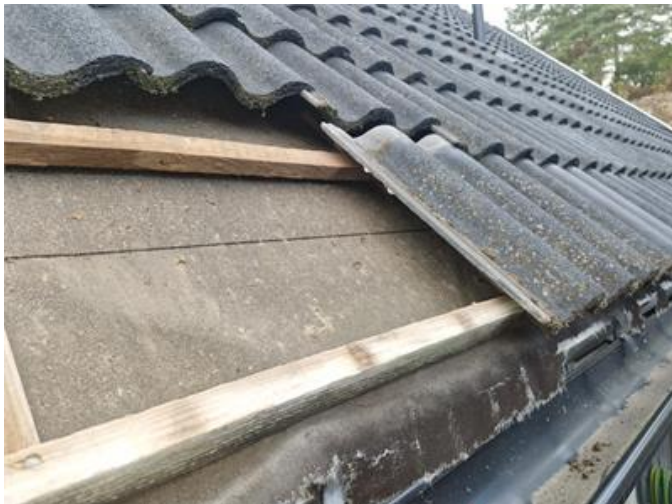
| Besiktningsresultat | | | | | |
|---|---|---|---|---|---|
| Tak | | X | | | Original och passerat beräknad teknisk livslängd, pannorna dock målade och förhållandevis tjocka.<br>Vid takfoten sticker underlagspappen ut och är sliten.<br>Se kommentar/riskanalys. |

När takbeklädnaden är äldre har den nedsatt motstånd mot vatteninträngning, med risk för fuktrelaterade skador i underliggande konstruktioner.

Tak, original med målade takpannor, utstickande del av takpappen vid takfoten sliten.

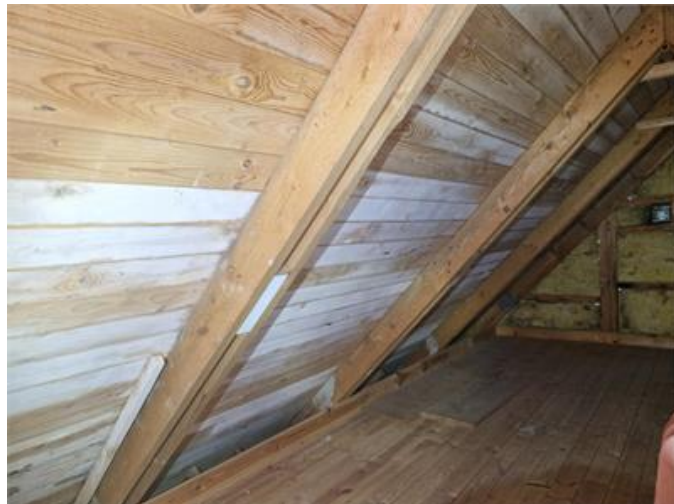
| Besiktningresultat | | | | | |
|---|---|---|---|---|---|
| Nockvind | | | X | | Vitaktig mikrobiell påväxt i underlagstaket östra sidan, sk konvektionskada.<br>Vindsluckan bedöms otät.<br>Se kommentar/riskanalys. |

Om det finns brister i tätningen mellan ett varmt (bostad) och ett kallt (vind) utrymme finns det en risk att relativt varm och fuktig luft kommer ut från det varma utrymmet och möter en kall yta och kondenserar. Mikrobiell missfärgning och kondens på yttertakskonstruktionen är en indikering på att ineluften kommer ut till vinden så att ett gynnsamt klimat för en mikrobiell tillväxt har uppstått. För att komma tillrätta med detta måste fukttillförseln inifrån bostaden minskas. Detta kan göras genom att ventilationen i bostaden förbättras samt att eventuella otätheter i vindsbjälklaget (tak/väggvinklar, vindslucka mm.) tätas.

Nockvind, vitaktig mikrobiell påväxt i underlagstaket.

Det är svårt att den varmare delen av året avgöra om problematiken är äldre eller pågående. Det rekommenderas att den hålls under uppsikt, speciellt den kallare delen av året. Lämpligt är att slipa bort påväxten på en mindre yta för att lättare kunna bedöma eventuella förändringar.

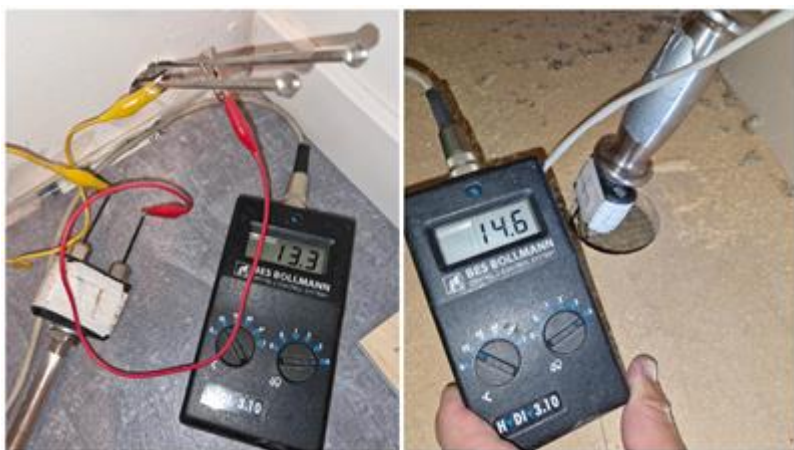
Kontroll av konstruktionen gjordes via stickprovsmässig håltagning bakom golvlister i Entre (ytterväggsyll) samt i trappförråd (golv).

Ingen avvikande lukt upplevdes i konstruktionen och fuktvärden under gränsvärdet för mikrobiell tillväxt uppmättes.

Fuktkvoten uppmättes till 13-14% i ytterväggsyll och 14-15% i golvregel.  
Risk för mikrobiell tillväxt föreligger vid en fuktkvot på 17% och rötskador >28%.

Golvkonstruktionen är undertryckventilerad via egenhändigt inkopplad fläkt i Trappförråd.
