Backgården 8:12

Nybyggargvägen 14

| Uppdragsnummer | WA7171 |
| Besiktningsdatum | 2025-10-01 |

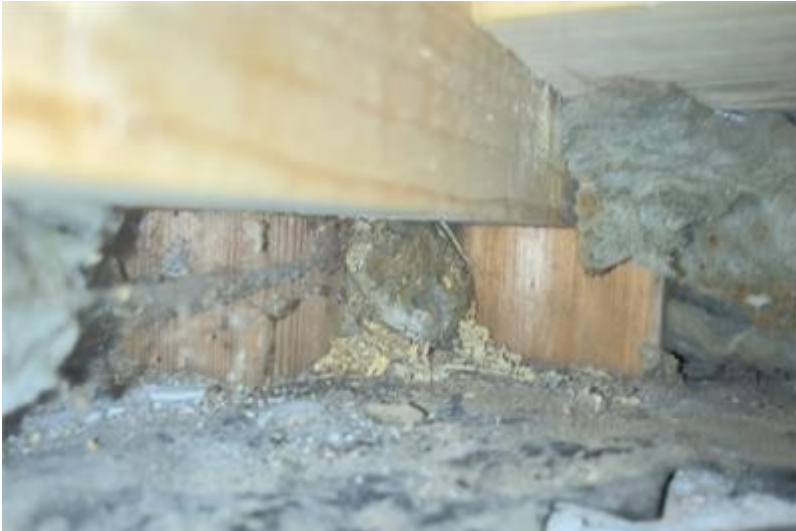
| Konstruktionsuppbyggnad | Övergolvs, regel/isolering, pallning, papp, betong |

Konstruktionskontrollen utfördes i äldre provhål i sov 3. Det uppmätta fuktvärdet i pallning var 12-13% FK. Det kritiska gränsvärdet för mikrobiell tillväxt brukar anges till 17% fuktkvot (FK).

Notera att stickprovsmässig undersökning är utförd samt att mätvärden normalt sett kan variera över årstiderna. För att säkert fastställa konstruktionens kondition och fuktstatus måste en mer omfattande undersökning utföras.
