# Besiktningsprotokoll

Anticimex Försäkringsbesiktning i samarbete med Fastighetsbyrån

| Fastighetsadress:<br>Lillstuvägen 2a | |

| Besiktningsdatum:<br>2025-10-03 | Protokollnummer:<br>69295245 |

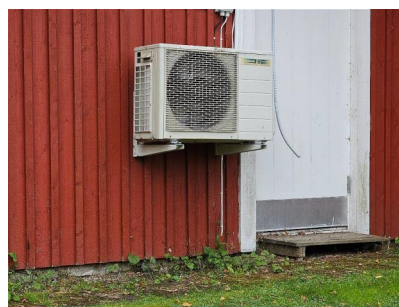
Vissa utedelar till luftvärmepumpar skapar mycket kondensvatten som hamnar mot underliggande/intilliggande fasad och sockel. Detta bidrar till ökad fuktbelastning mot intilliggande konstruktioner. Om så är fallet även med denna anläggning bör man se till att leda bort vattnet. Observera att besiktning av byggnadens värmesystem eller värmepumpen inte har ingått i uppdraget.

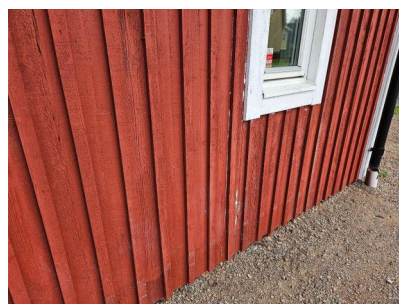
Normalt underhållsbehov föreligger på fasadpanelen.

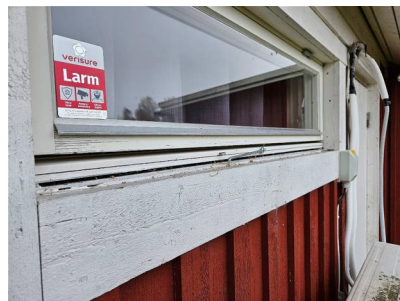
Underbleck saknas på fönstret på garaget. Fönstret sitter skyddat av takfoten vilket är bra. Med fördel kan dock ett bleck monteras.

Något enstaka fönster är i behov av målningsunderhåll.

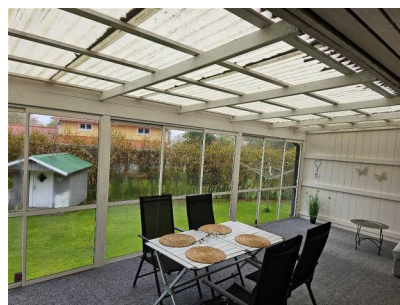
Då altaner ofta är byggd i en enklare standard med låglutande tak och underdimensionerat virke så ökar risken att taket ger vika då taket ej kan bära tyngden av snön.

Skotta av taket och stötta upp takstolarna under vintern så minskar risken för eventuella skador.

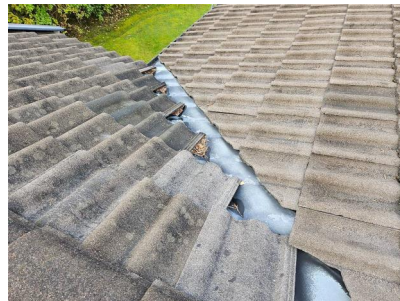
Några takpannor i rännvidden är inte skurna. Vintertid kan detta innebära att snö/is gör att pannorna hamnar ur läge med ökad risk för inläckage. På taket observerades även en sprucken takpanna.

Åtgärdsbehov föreligger, särskilt med hänsyn till att underlagstaket utgörs av masonitskivor.

I en eventuell underhållsplan är min rekommendation att de takpannor i som inte är kapade i rännalen kapas och att trasiga takpannor ersätts. Som köpare bör man också tänka på att våtutrymmena är original sedan huset byggdes, vilket innebär att dessa har passerat sin tekniska livslängd. Vid besiktningstillfället fanns dock inga tecken på skador.

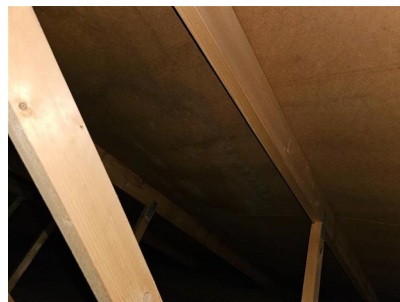
På vinden, som förövrigt ser väldigt fin ut, noterades mindre fuktfläckar på underlagstaket.

Detta är vanligt förekommande med tanke på att underlagstaket består av masonitskivor.

Vid kontroll av vinden uppmättes fuktvärden under kritisk fuktnivå för mikrobiell tillväxt och en normal lukt upplevdes. Fuktkvoten i underlagstak/takbjälkar uppmättes till under 8 %.

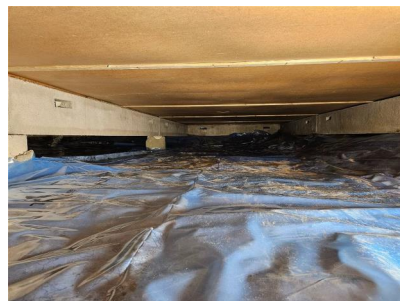
Vid kontroll av konstruktionen i krypgrund uppmättes fuktvärden under kritisk fuktnivå för mikrobiell tillväxt och normal lukt upplevdes.

Golvbjälklaget ovan den uteluftsventilerade krypgrunden riskerar att drabbas av fuktskador på grund av naturlig fuktpåverkan.

Fuktkvoten uppmättes till 14 %. Det finns risk för mikrobiell tillväxt om den relativa fuktigheten överstiger 75%. I furuvirke motsvarar detta en fuktkvot på 17%.

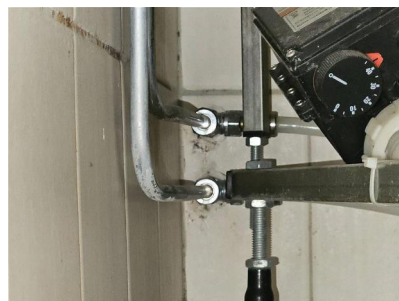
Våtutrymmet har äldre yt-/tätskikt och rör genomföringar finns i plats för bad/dusch.

Eftersom funktionen, som innebär att ytskiktet/tätskiktet ska vara vattentätt, kan vara nedsatt finns en ökad risk att vatten tränger igenom ytskiktet/tätskiktet med vattenskador i omkringliggande konstruktioner som följd.

Undvik vattenbegjutning kring rören för att minimera skaderisken.

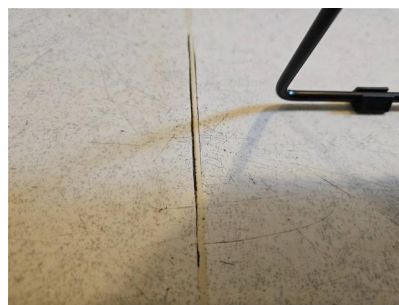
Våtutrymmet har äldre yt-/tätskikt och mattsvetsarna har gått isär.

Eftersom funktionen, som innebär att ytskiktet/tätskiktet ska vara vattentätt, kan vara nedsatt finns en ökad risk att vatten tränger igenom ytskiktet/tätskiktet med vattenskador i omkringliggande konstruktioner som följd.

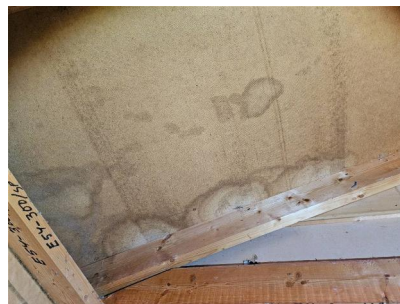
Mindre fuktfläckar noterades på underlagstak.

Vid fuktindikering noterades inga avvikelser.
