**Fastighetsuppgifter**

Ormsta 1:504

Blekingevägen 57

**Besiktningsuppgifter**

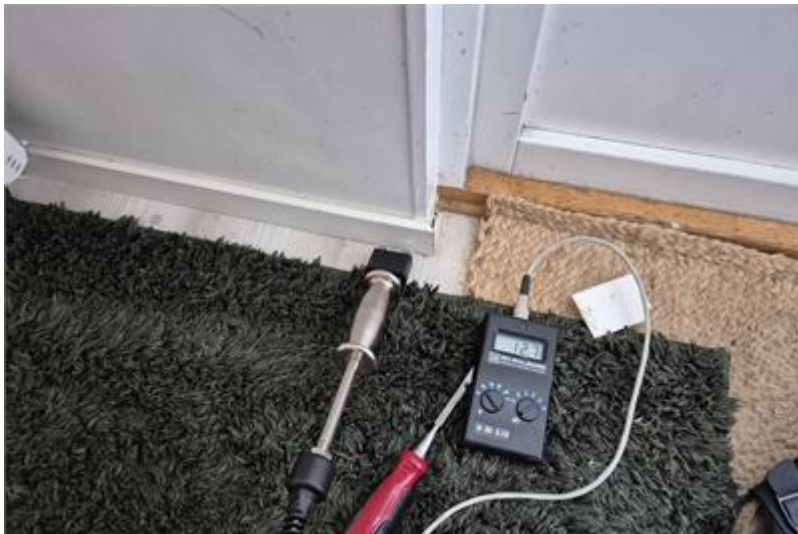
| Byggnadsdel | Entreplan |
| Konstruktionsdel | Väggsyll/flytande golv på betongplatta |
| Konstruktionsuppbyggnad | Tunnflytande parkettgolv, isolerade träregelväggar. |

Det kritiska gränsvärdet för mikrobiell tillväxt brukar anges till ca 17% fuktkvot (FK).

Fuktkvot mättes till ca 13% FK i väggsyllar på två ställen. Normal lukt upplevdes.

Inget behov av åtgärd bedöms föreligga
