# Besiktningsprotokoll

Anticimex Försäkringsbesiktning i samarbete med Fastighetsbyrån

| Fastighetsadress:<br>Myntvägen 4B | |

| Besiktningsdatum:<br>2025-10-03 | Protokollnummer:<br>69301694 |

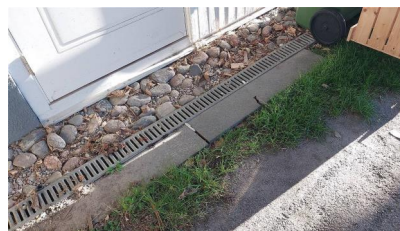
Marken lutar till delar mot huset.

Detta innebär en ökad fuktbelastning mot grunden vilket i sin tur kan orsaka fuktskador i huset.

Utvändig vid gamla garaget finns en brunn, det är viktigt med noggrant underhåll i form av rengöring/rensning för att förhindra stopp.

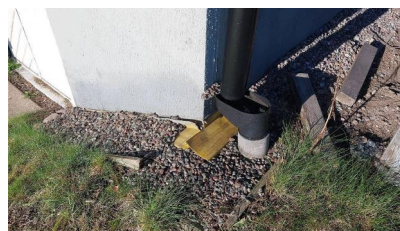
Utvändigt fuktskydd ligger till mindre del oskyddat ovan mark.

Risk finns att det utvändiga fuktskyddet skadas och funktionen försämras.

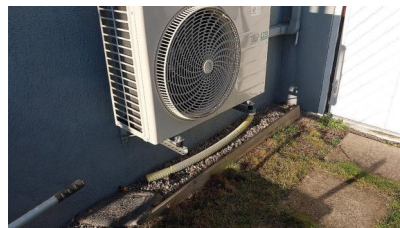
Kondensvatten från luftvärmepumpens utedel leds inte bort från husgrunden.

Detta medför ökad risk för att vatten tränger in i anslutande konstruktioner, vilket i sin tur kan leda till fuktrelaterade skador. Observera att besiktning av byggnadens värmesystem eller värmepumpen inte har ingått i uppdraget.

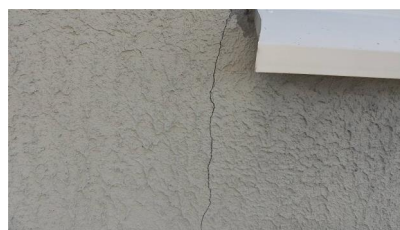
Sprickor finns i sockel.

Dessa bedöms inte ha lett till bakomliggande skador.

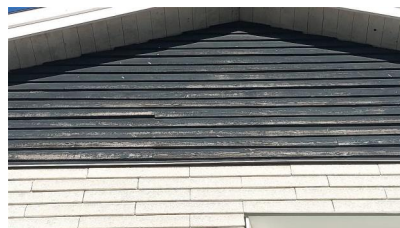
Fasadpanelen är i behov av målning/underhåll.

Fasadbeklädnad och träkonstruktioner där målningsbehov finns riskerar att få fukt- och rötskador på grund av sämre vattenavvisande förmåga. För att öka livslängden på fasadbeklädnaden rekommenderas målning och underhåll.

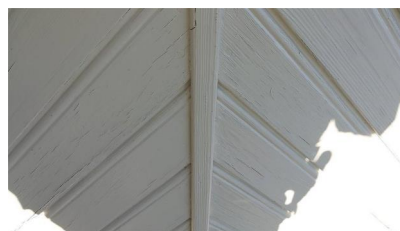
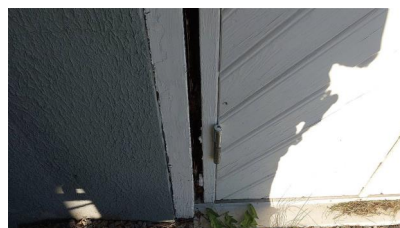
Källardörr är i behov av målning/underhåll.

Dörrar där målningsbehov finns riskerar att få fukt- och rötskador på grund av sämre vattenavvisande förmåga.

Foder runt dörren ej färdigställt. Detta skall åtgärdas innan försäljningen.

För att öka livslängden på dörr rekommenderas målning och underhåll.

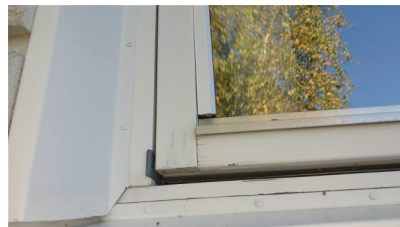
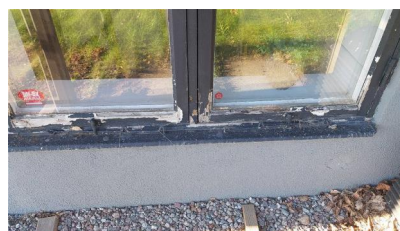
Fönster är i begynnande behov av målning/underhåll.

Skadat källarfönster finns som skall bytas innan försäljningen.

Fönsterbågar och fönsterkarmar där målningsbehov finns riskerar att få fukt- och rötskador på grund av sämre vattenavvisande förmåga.

För att öka livslängden på fönster rekommenderas målning och underhåll.

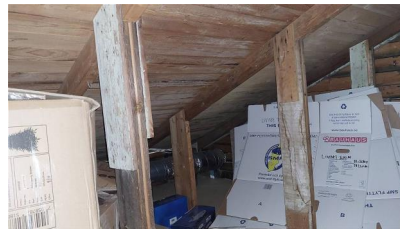
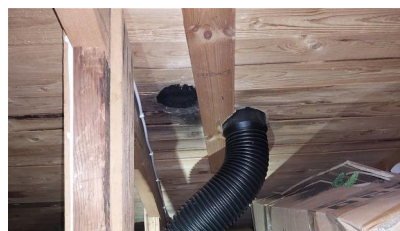
Vid kontroll av vinden har fuktvärden under kritisk fuktnivå för mikrobiell tillväxt uppmätts, dock finns mikrobiell påväxt på underlagstak. Lokala missfärgningar finns runt äldre genomföring. Bedöms uppkommit innan taket lades om.

Fuktkvoten i underlagstak/takbjälkar uppmättes till 8 %.

Risk för mikrobiell tillväxt föreligger om den relativa fuktigheten (RF) i den omgivande luften är över 75 % vilket i furuvirke motsvarar en fuktkvot (FK) på 17 % FK

Den upptäckta mikrobiella påväxten på underlagstaket är ett tecken på att vinden har tillförts eller tillförs fukt inifrån bostaden. Observera att besiktning av bostadens ventilationssystem inte har ingått i uppdraget.

För att komma tillrätta med detta kan fukttillförseln inifrån bostaden behöva minskas. Det kan göras genom att ventilationen i bostaden förbättras samt att eventuella otätheter i vindsbjälklaget (tak-/väggvinklar, taklucka med mera) tätas. Läs Anticimex faktablad om uppvärmda vindsutrymmen för tips och råd.

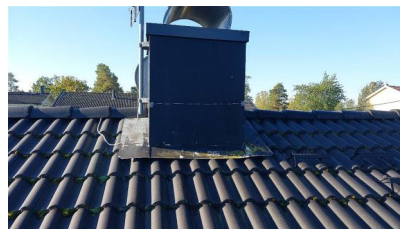
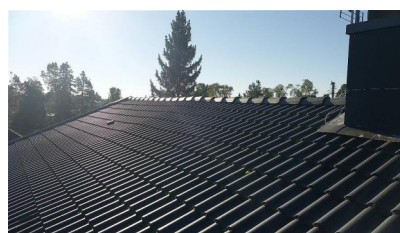
Plåtar runt skorstenen ej utbytta när taket lades om.

Ojämnheter noteras på del av taket. Detta bedöms vara mellan ursprungshuset och tillbyggnaden.

Bedöms inte bero på några underliggande skador i konstruktionen.

Det rekommenderas att utföra målning av plåtarna för att förhindra rostangrepp.

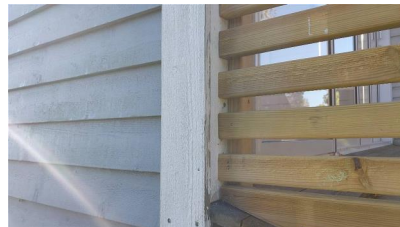
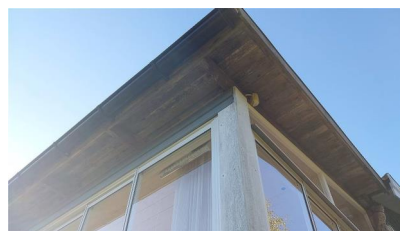
Fasadpanelen och träkonstruktioner är i behov av målning/underhåll.

Fasadbeklädnad och träkonstruktioner där målningsbehov finns riskerar att få fukt- och rötskador på grund av sämre vattenavvisande förmåga. För att öka livslängden på fasadbeklädnaden rekommenderas målning och underhåll.

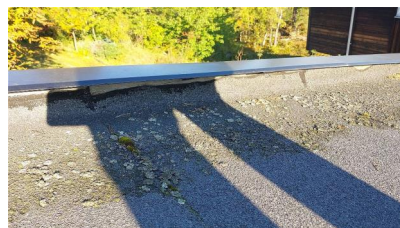
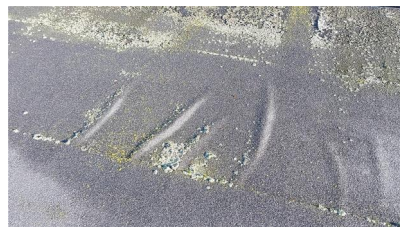
Takpappen på uterummet är äldre.

- bristfälligt uppvik mot vindskivor.
- ojämnheter.
- mosspåväxt.

Tätskiktet på ett låglutande tak har enligt vår bedömning en begränsad livslängd. Eftersom takpappen är äldre har det ett minskat motstånd mot vatten genomträngning. Detta i sin tur kan leda till att takkonstruktionen drabbas av fuktskador.

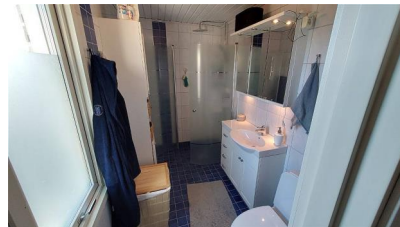
Våtutrymmet börjar bli äldre.

Eftersom funktionen, som innebär att ytskiktet/tätskiktet ska vara vattentätt, kan vara nedsatt finns en ökad risk att vatten tränger igenom ytskiktet/tätskiktet med vattenskador i omkringliggande konstruktioner som följd.

Vid fuktindikering som utfördes i utrymmet noterades inga avvikande fuktindikationer.

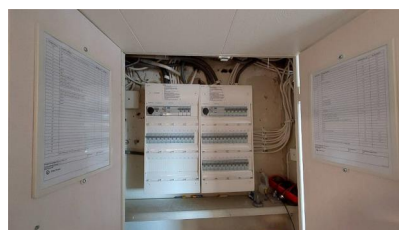
Jordfelsbrytare finns installerad vid el-centralen, gruppförteckning noteras.

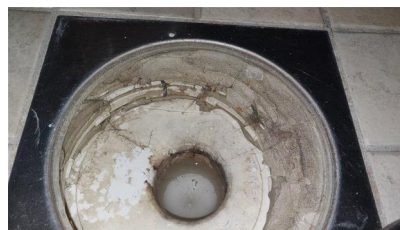
Våtrummet börjar bli äldre.  
- brunsmanschetten ej ansluten till golvbrunnen enligt monteringsanvisningarna (sticker ut under klämringen).

Eftersom funktionen, som innebär att ytskiktet/tätskiktet ska vara vattentätt, kan vara nedsatt finns en ökad risk att vatten tränger igenom ytskiktet/tätskiktet med vattenskador i omkringliggande konstruktioner som följd.

Vid fuktindikering som utfördes i utrymmet noterades inga avvikande fuktindikationer.
