**Fastighetsuppgifter**

Lövänget 1:4

Lövänget 151

| Uppdragsnummer | WA7189 |

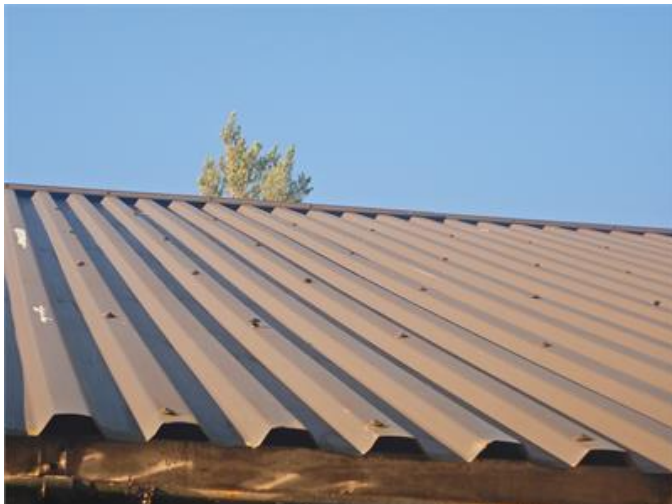
Lösa spikar i plåttaket

| Besiktningsresultat | | | | | |
|---|---|---|---|---|---|
| Tak | | X | | | -Plåttakets infästning av klockspik bör kontrolleras och kompletteras.<br>-Färgsläpp och underhållsbehov.<br>-Montering av snörasskydd bör övervägas.<br>-Beslag omkring genomföringar i plåttak bör vara utformade med slätplåt frånnock till genomföring för att undvika läckage. |

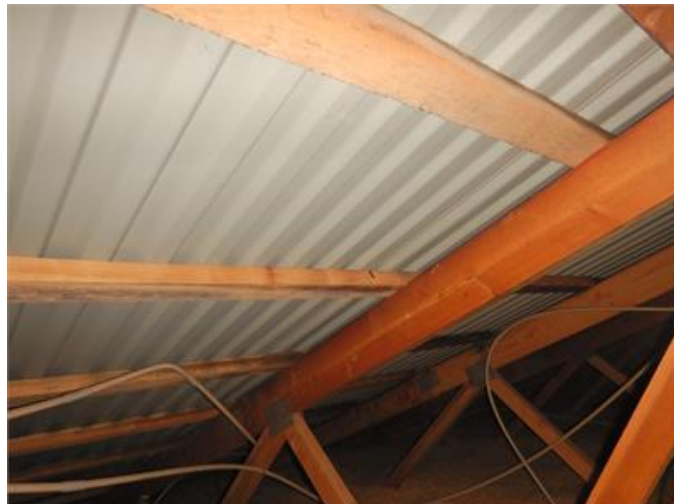
| Besiktningsresultat | | | | | |
|---|---|---|---|---|---|
| Vind över garage | | X | | | -Besiktigat från lucka, landgång saknas<br>-Inget kondensskydd under plåttak<br>-Missfärgningar på läkt efter kondens |

Inget kondensskydd under plåttak över garage

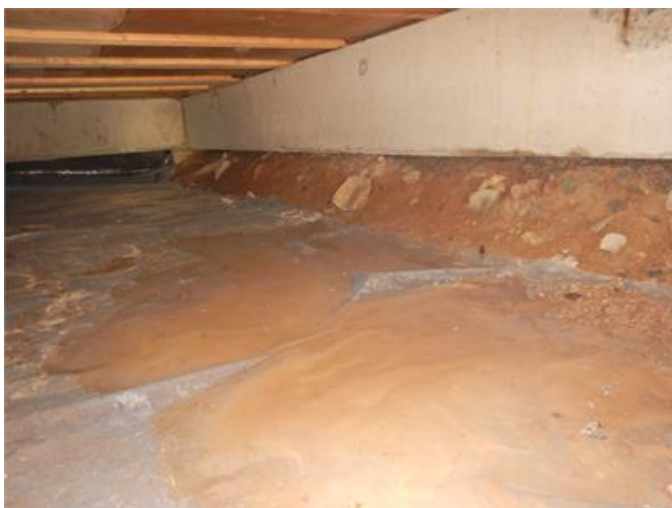
| Besiktningsresultat | | | | | |
|---|---|---|---|---|---|
| Krypgrund | | X | | | -Mikrobiell påväxt förekommer på blindbottens undersida, se kommentar/riskanalys.<br>-Ytvatten rinner in under kantbalkar och ut på plastfolien. Nedrasskydd bör kompletteras under/vid kantbalkar.<br>-Enklare uppstagningskonstruktion av träkonstruktion mot bjälklag under förråd/klädvård placerat på mark utan fuktskydd, bör kompletteras.<br>-Delar av grunden ej åtkomlig då det var rikligt med vatten på plastfolien. |

Vatten på plastfolien i krypgrunden

En krypgrund är en riskkonstruktion med avseende på fukt- och mikrobiella skador. Mikrobiell påväxt har noterats och en fortsatt teknisk undersökning rekommenderas därför, se även info på protokollets sista sida Pos. 10. Grunden behöver göras torrare för att undvika fortsatt mikrobiell påväxt. Installation av krypgrundsavfuktare är en lösning som kontrollerar och håller klimatet under kritisk nivå. För att en sådan installation ska fungera och få rimlig energiförbrukning behöver åtgärder vidtas för att förhindra att regn & smältvatten rinner in i grunden.

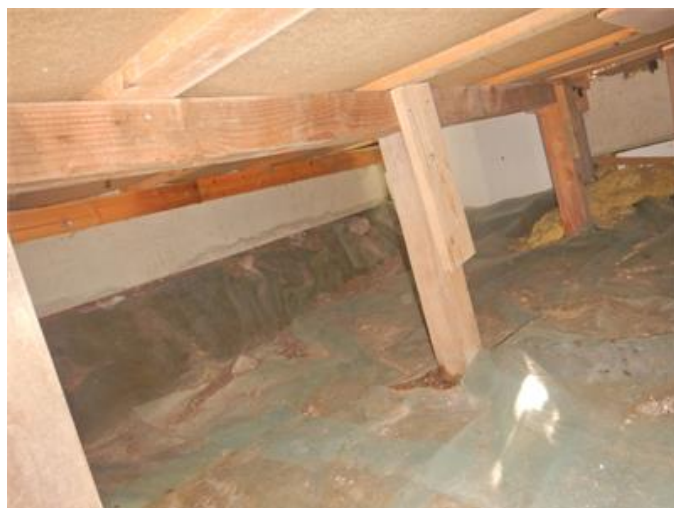
Enklare uppstaging av bjälklag under förråd/klädvård

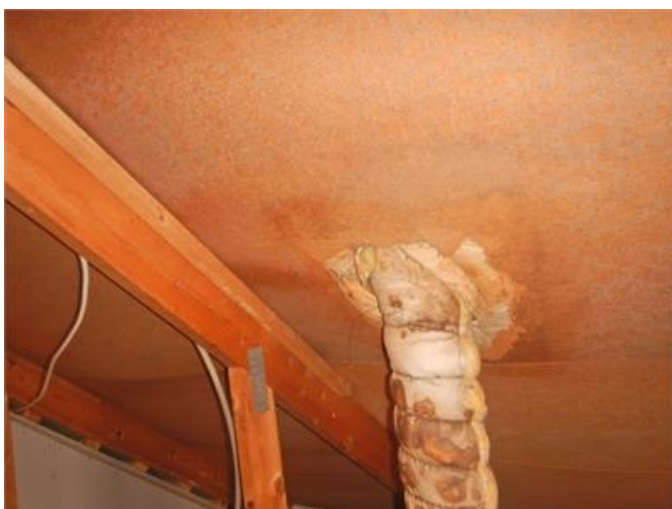
Missfärgningar omkring genomföringar på vinden

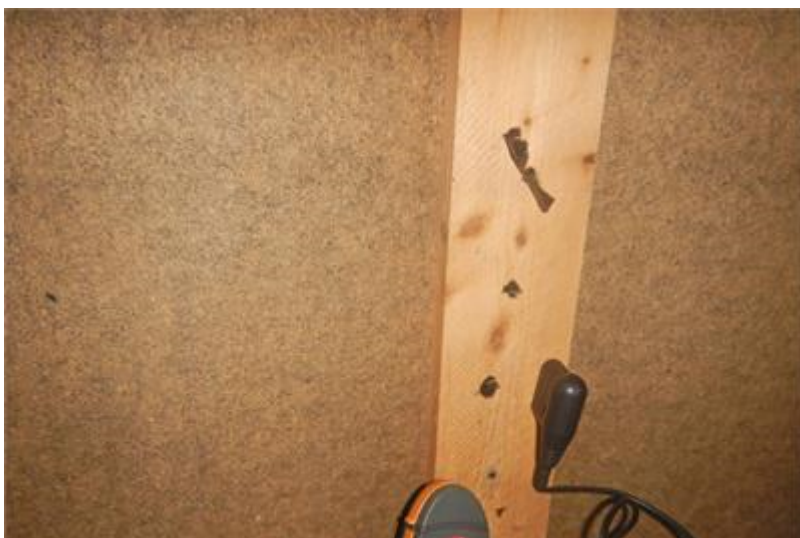
Vid kontroll av konstruktion uppmättes 20-22%FK i bräden mot undersida av bjälklaget.

Mikrobiell påväxt noteras på träfiberskivor och bräden.

Det kritiska gränsvärdet för mikrobiell tillväxt brukar anges till ca 17% fuktkvot (FK).

Notera att stickprovsmässig undersökning är utförd samt att mätvärden normalt sett kan variera över årstiderna. För att säkert fastställa konstruktionens kondition och fuktstatus måste en mer omfattande undersökning utföras.

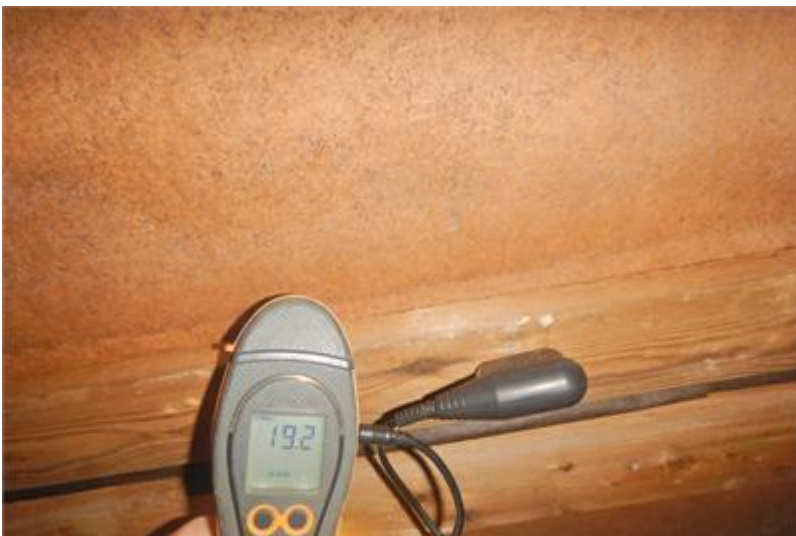
Vid kontroll av konstruktion uppmättes 20-22%FK i bräden mot undersida av bjälklaget.

Mikrobiell påväxt noteras på träfiberskivor och bräden.

Det kritiska gränsvärdet för mikrobiell tillväxt brukar anges till ca 17% fuktkvot (FK).

Notera att stickprovsmässig undersökning är utförd samt att mätvärden normalt sett kan variera över årstiderna. För att säkert fastställa konstruktionens kondition och fuktstatus måste en mer omfattande undersökning utföras.
