**Fastighetsuppgifter**

Humlan 7

Sibyllevägen 2

| Uppdragsnummer | G35388 |

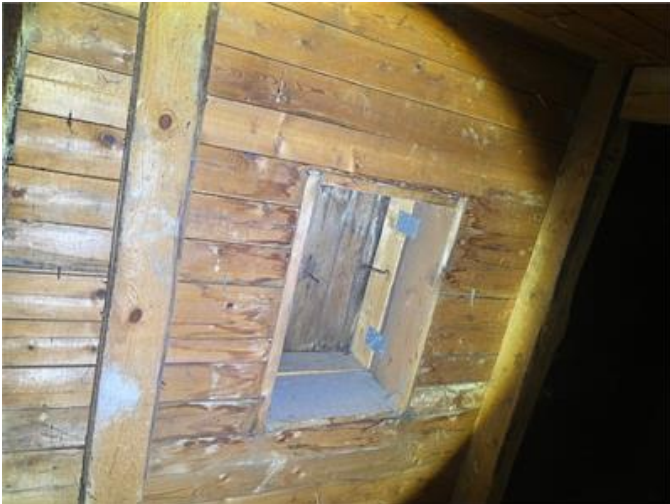
| Besiktningsresultat | | | | | |
|---|---|---|---|---|---|
| Vind | | X | | | Äldre missfärgningar förekommer runt murstock och vid vindsluckan. Ingen förhöjd fukt uppmättes vid besiktningen. |

Äldre missfärgningar förekommer runt murstock och vid vindsluckan. Ingen förhöjd fukt uppmättes vid besiktningen.

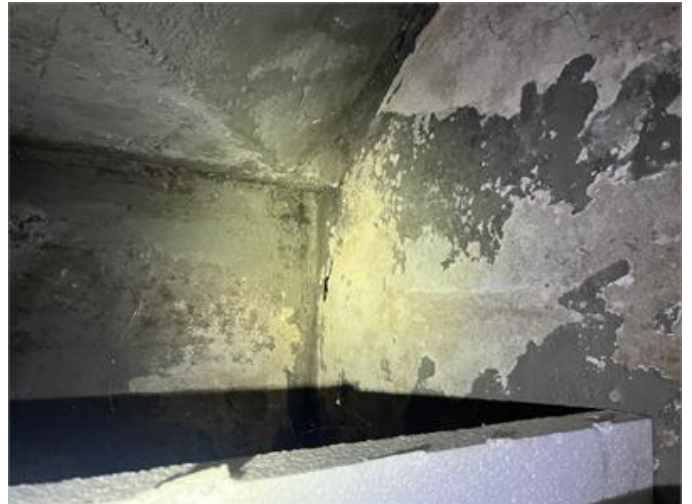
I källaren förekommer äldre golvbrunnar/stammar av gjutjärn. I pannrum förekommer ingen golvbrunn. Trälistor förekommer i golv/väggvinkel i ett rum som rekommenderas att ta bort. I trappförråd noterades pus/färgsläpp på väggarna, luftcirkulationen behöver förbättras i utrymmet.

I trappförråd noterades pus/färgsläpp på väggarna, luftcirkulationen behöver förbättras i utrymmet.

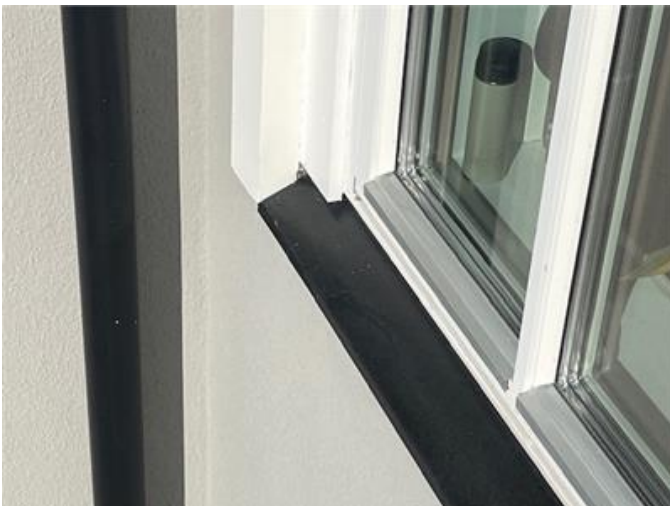
| Besiktningsresultat | | | | | |
|---|---|---|---|---|---|
| Fönster och dörrar | | X | | | -Det förekommer några fönsterbleck som rekommenderas att tätas vid uppvik<br>-Ett fönsterbleck saknar uppvikta gavlar<br>-Trälister har målning/underhållsbehov. |

- Det förekommer några fönsterbleck som rekommenderas att tätas vid uppvik
- Ett fönsterbleck saknar uppvikta gavlar
