# Besiktningsprotokoll

Anticimex Försäkringsbesiktning i samarbete med Fastighetsbyrån

| Fastighetsadress:<br>Idunvägen 90 | |

| Besiktningsdatum:<br>2025-10-02 | Protokollnummer:<br>69270002 |

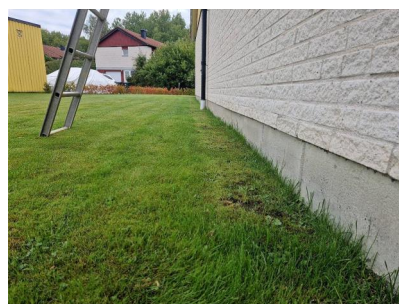
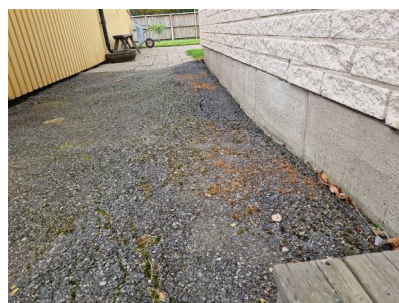
Marken lutar mot huset på några platser.

Detta innebär en ökad fuktbelastning mot grunden vilket i sin tur kan orsaka fuktskador i huset.

Växter finns i anslutning till byggnaden.

När det finns rabatter och växter nära byggnaden finns risk att fukt stannar kvar i väggarna.

Området närmast huset rekommenderas att vara fritt från växtlighet.

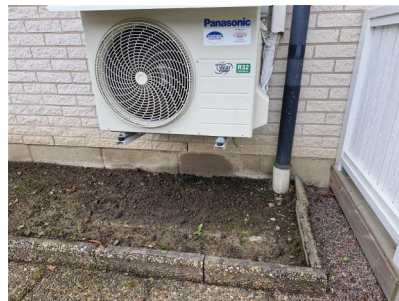
Kondensvatten från luftvärmepumpens utedel leds inte bort från husgrunden.

Detta medför ökad risk för att vatten tränger in i anslutande konstruktioner, vilket i sin tur kan leda till fuktrelaterade skador. Observera att besiktning av byggnadens värmesystem eller värmepumpen inte har ingått i uppdraget.

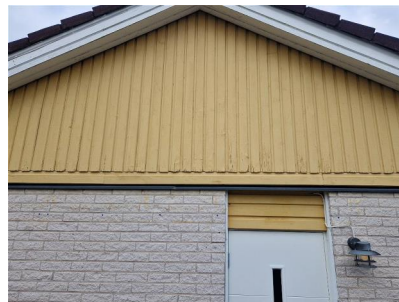
Panelbrädor på gavel mot garage har rötskador. Fasadpanelen och vindskivor är generellt i behov av målning/underhåll.

Fasadbeklädnad och träkonstruktioner där målningsbehov finns riskerar att få fukt- och rötskador på grund av sämre vattenavvisande förmåga. För att öka livslängden på fasadbeklädnaden rekommenderas målning och underhåll. I samband med ommålning rekommenderas att de rötskadade panelbrädorna byts ut.

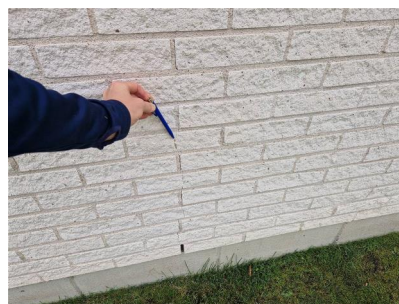
Sprickor finns i tegelfasaden.

Dessa bedöms inte ha lett till bakomliggande skador.

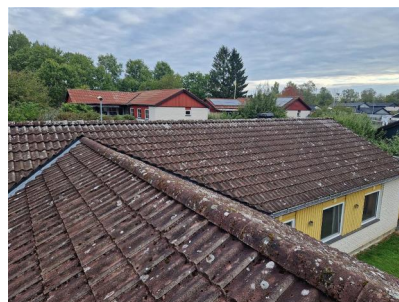
Yttertaket är äldre.  
Mosspåväxt finns på takpannor.  
Vindskivor har färgsläpp.

Takpannor, plåtdetaljer och underlagstak har enligt vår bedömning en begränsad livslängd. Eftersom husets taktäckning är äldre har det ett minskat motstånd mot vatteninträngning. Detta i sin tur kan leda till fuktskador på träläkt och vidare ner i underliggande konstruktioner.

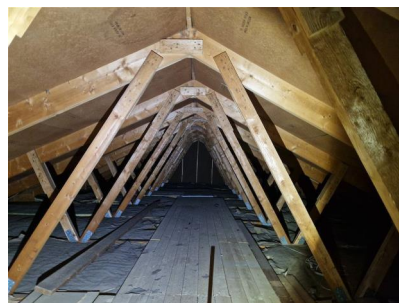
Underlagstaket består av träfiberskivor.

På några platser syns mindre fuktmärken i normal omfattning.  
I angränsning till vindsluckan har fastighetsägare själv markerat omfattningen på fuktmärken och dessa har inte blivit större under deras tid.

Eftersom underlagstaket består av träfiberskivor utan yttre täckning av papp under takbeklädnaden, finns risk vid ogynnsam väderlek att regnvatten/snö tränger in i skivskarvar med läckage på vindsutrymmet som följd. Med tiden kan även träfiberskivorna drabbas av fuktskador.

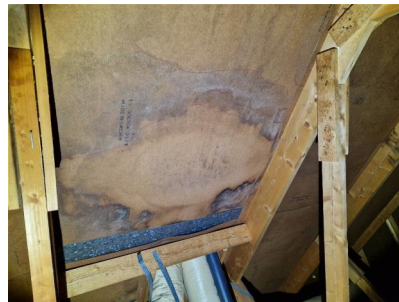
Vid kontroll av vinden uppmättes fuktvärden under kritisk fuktnivå för mikrobiell tillväxt.

Fuktkvoten i underlagstak/takbjälkar uppmättes till 12%.  
Gränsen för mikrobiell tillväxt föreligger vid 17%.

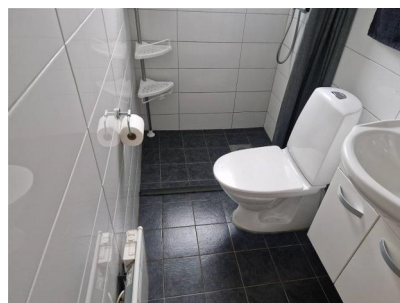
Golvfall utanför duschplats är sämre.

Gummilist finns idag som gör att vatten inte ska rinna ut från duschplatsen.

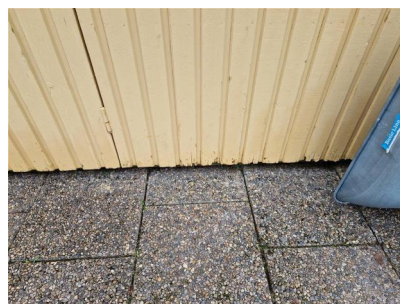
Enstaka panelbrädor har rötskador.  
Fasadpanelen är i behov av målning/underhåll.

Fasadbeklädnad och träkonstruktioner där målningsbehov finns riskerar att få fukt- och rötskador på grund av sämre vattenavvisande förmåga. För att öka livslängden på fasadbeklädnaden rekommenderas målning och underhåll. I samband med ommålning rekommenderas att de rötskadade panelbrädorna byts ut.

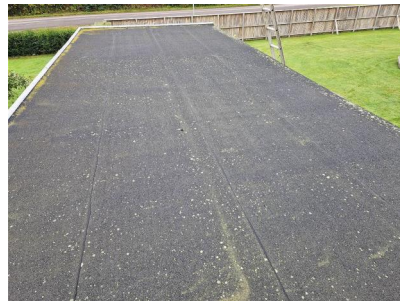
Takpappen är enligt uppgift från 2006. Livslängd på befintlig papp är cirka 20 år.

Mindre mängd lav och mosspåväxt förekommer, i övrigt finns inget att notera.

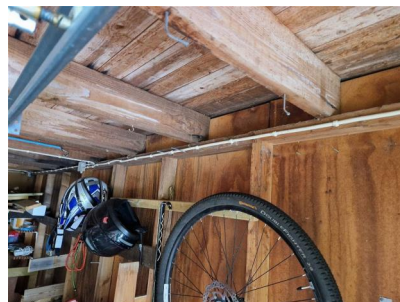
Spår av fritt vatten syns på vägg och tak.

Enligt muntlig uppgift är dessa märken äldre och berodde på att det fanns tidigare ett altantak med lutning mot garaget.

Vid besiktningstillfället uppmättes inga förhöjda fuktvärden. Jag rekommenderar fortsättningsvis översikt och åtgärd vid behov.
