**Fastighetsuppgifter**

Vimbålen 10

Väpnarevägen 13

## Bilaga 1 för kontroll av valda konstruktioner

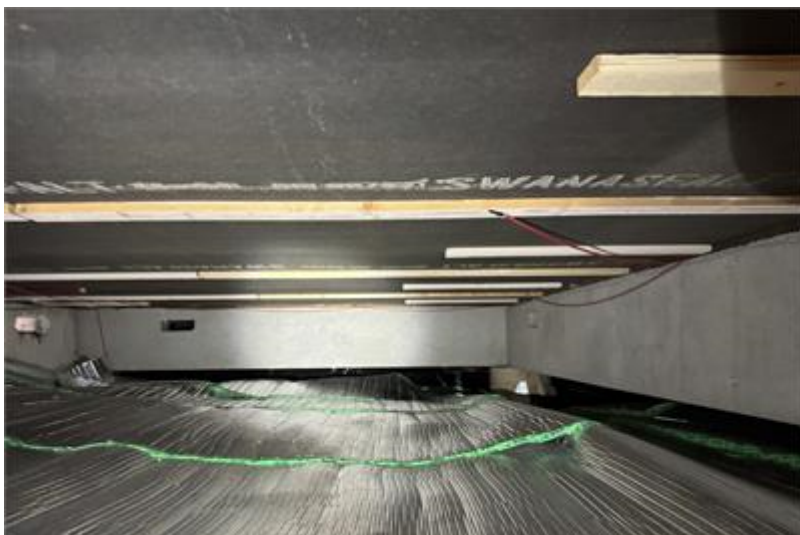
Fuktstatus togs mot trädetaljer i grunden och följande fuktvärden uppmättes.

Fuktkvoten uppmättes till ca 9%.

Vissa trädetaljer är rötskyddsbehandlade.

Ingen avvikande lukt upplevdes i grunden.

Bild visar del av grunden.

Det kritiska gränsvärdet för mikrobiell tillväxt brukar anges till ca 15-17% fuktkvot (FK).

En krypgrund är en riskkonstruktion med avseende på fukt- och mikrobiella skador. För att säkert fastställa grundens funktion och golvbjälklagets kondition krävs alltid en fortsatt teknisk undersökning. Se även protokollets näst sista sida Pos. 10. En trygghetsvakt har installerats i krypgrunden för att förbättra grundens klimat, se tillverkarens instruktioner. Rekommenderas att man har krypgrunden under årlig uppsikt för ev. förändringar.
