Fuxen 9

Fuxvägen 4

## Bilaga 1 för kontroll av valda konstruktioner

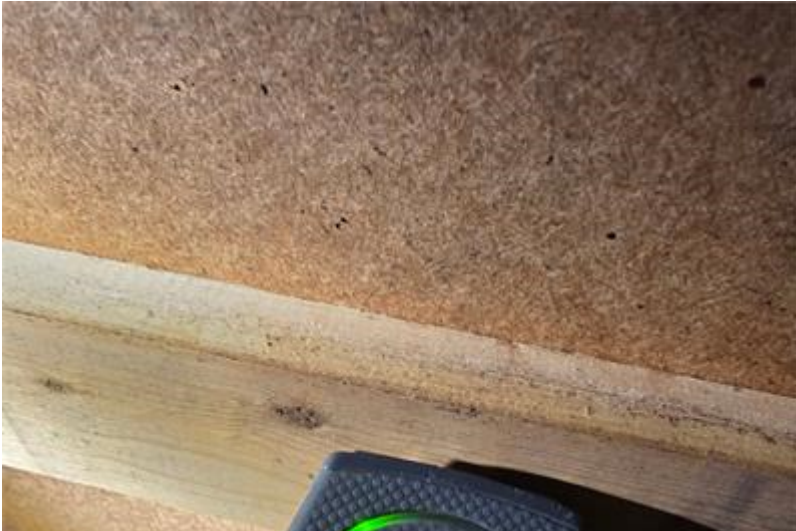
I bjälklags undersida uppmättes en fuktkvot (FK) på 14,8%. Det kritiska gränsvärdet för mikrobiell tillväxt brukar anges till ca 15-17% fuktkvot (FK).

Notera att stickprovsmässig undersökning är utförd samt att mätvärden i en krypgrund normalt sett kan variera över årstiderna. För att säkert fastställa konstruktionens kondition och fuktstatus måste en mer omfattande undersökning utföras.
