Landvetter 6:460

Norra Stommen 239

| Uppdragsnummer | O29463 |
| Besiktningsdatum | 2025-10-06 |

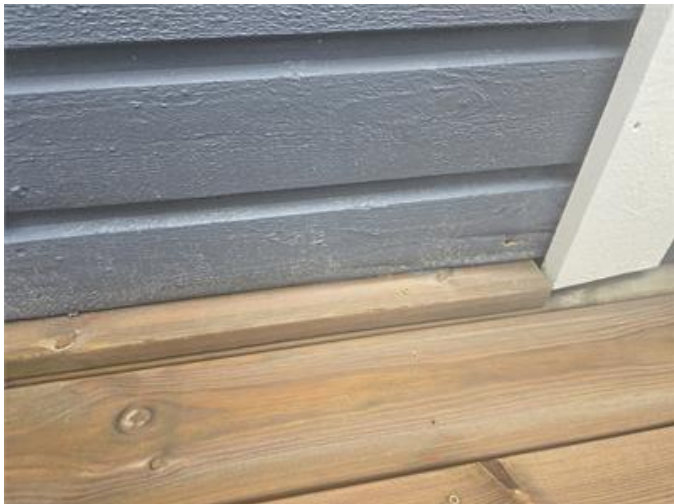
| Besiktningsresultat | | | | | |
|---|---|---|---|---|---|
| Fasad | | | X | | Rötskador förekommer i delar av fasadbrädor, på 3 sidor. Vidare noterades målning/underhållsbehov och torrsprickor. Se kommentar/riskanalys. |

När virket i snickerier har börjat ruttna blir hållfastheten sämre i virket vilket medför en risk att vatten kan tränga in i angränsande konstruktion. Om man inte åtgärdar rötskadorna finns det en risk att skadorna ökar vilket i en förlängning påverkar byggnaden och inomhusmiljön negativt.

Exempelbild, rötskadad fasad.

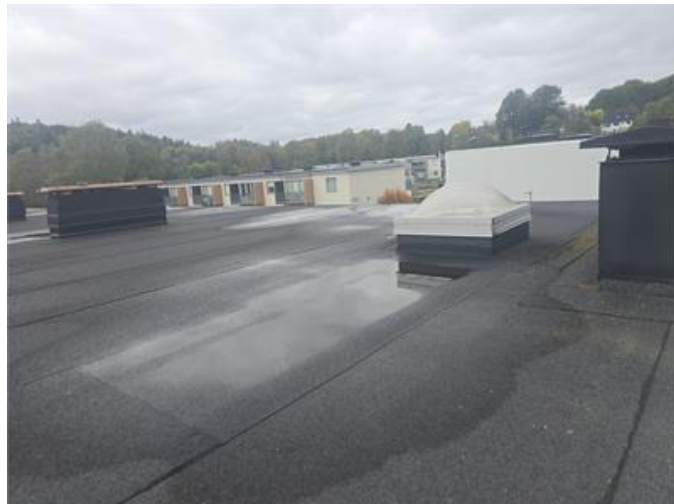
| Besiktningsresultat | | | | | |
|---|---|---|---|---|---|
| Tak | | X | | | Yttertaget är kontrollerat från uppställd stege mot gavel. Lågpunkter där vatten blir ståendes förekommer. |

Med lågpunkter i taktäckningen blir vatten ståendes, vilket i sin tur ökar risken för vatten att tränga in under takpappen, med fuktskador i dess underliggande konstruktioner som möjlig följd.

Översiktsbild, yttertak.
