**Fastighetsuppgifter**

Grönäs 1:38

Kornvägen 7

| Uppdragsnummer | S16886 |

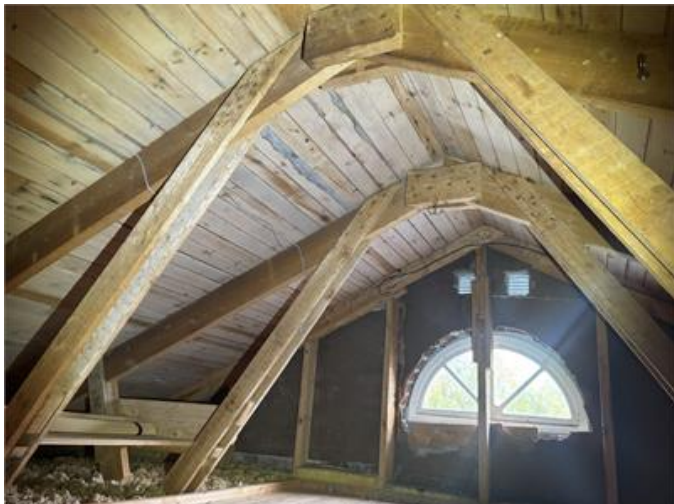
Nockvind 1

| Besiktningsresultat | | | | | |
|---|---|---|---|---|---|
| <b>Nockvind 1</b> | | X | | | Fuktfläckar förekommer på underlagstak, vilket bör kontrolleras regelbundet för att fastställa om åtgärdsbehov föreligger. |
| | | X | | | Fuktindikering har utförts stickprovsmässigt utan att några förhöjda fuktindikationer erhållits. |
| | | X | | | Mikrobiell påväxt förekommer på underlagstakets undersida, vilket bör kontrolleras regelbundet och åtgärdas i erforderlig omfattning om så anses nödvändigt. |
| | | X | | | Vinden besiktigades från landgång. |

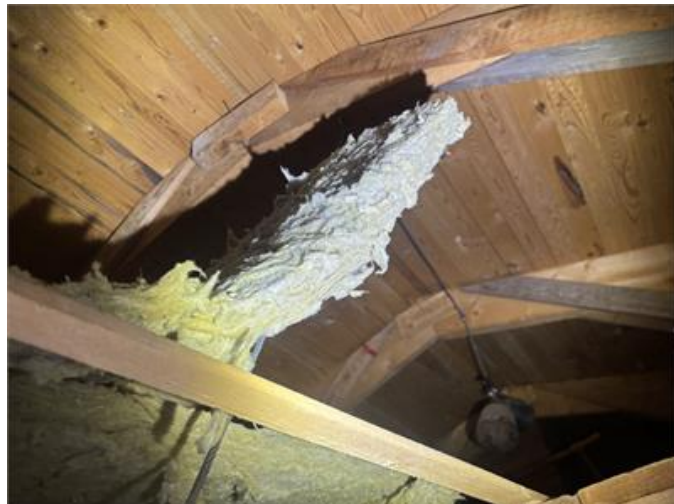
Nockvind 2

| Besiktningsresultat | | | | | |
|---|---|---|---|---|---|
| <b>Nockvind 2</b> | | X | | | vinden besiktigades från lucka pga landgång saknas. |

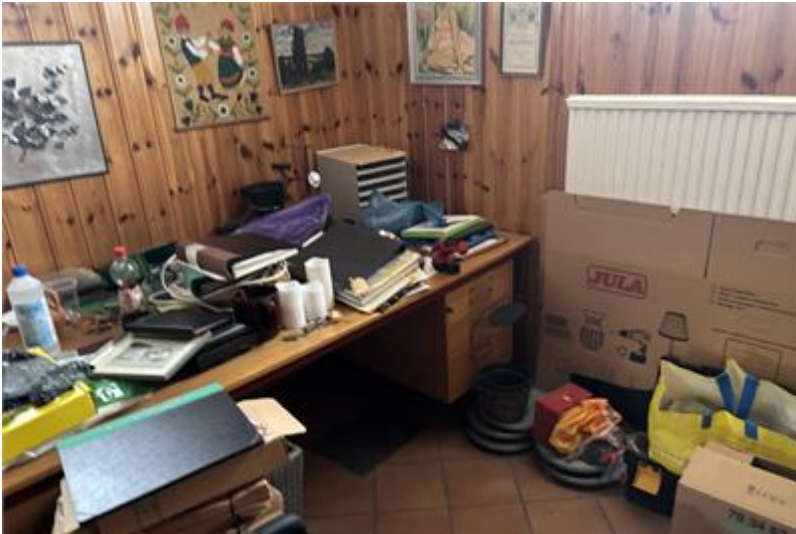
| Byggnadsdel | Utreglad vägg i hobbyrum |

| Besiktningsresultat | | | | | |
|---|---|---|---|---|---|
| Hobbyrum | | X | | | Utreglade väggar förekommer på källarväggar, se därför kommentar/risikanalys. |

Fuktkvoten uppmättes i träpanel till 13% FK.

Det kritiska gränsvärdet för mikrobiell tillväxt brukar anges till ca 17% fuktkvot (FK).

Notera att stickprovsmässig undersökning är utförd samt att mätvärden normalt sett kan variera över årstiderna. För att säkert fastställa konstruktionens kondition och fuktstatus måste en mer omfattande undersökning utföras. Mätvärdet är under gränsvärdet för mikrobiell påväxt.
